**AKÇAKOCA'DAKİ GELENEKSEL KONUTLARIN KORUNMASI:**  
**İŞGÖRENLER EVİ ÖRNEĞİ**

**YÜKSEK LİSANS**  
**TEZİ**

**Fatma Kara**

**MAYIS 2014**

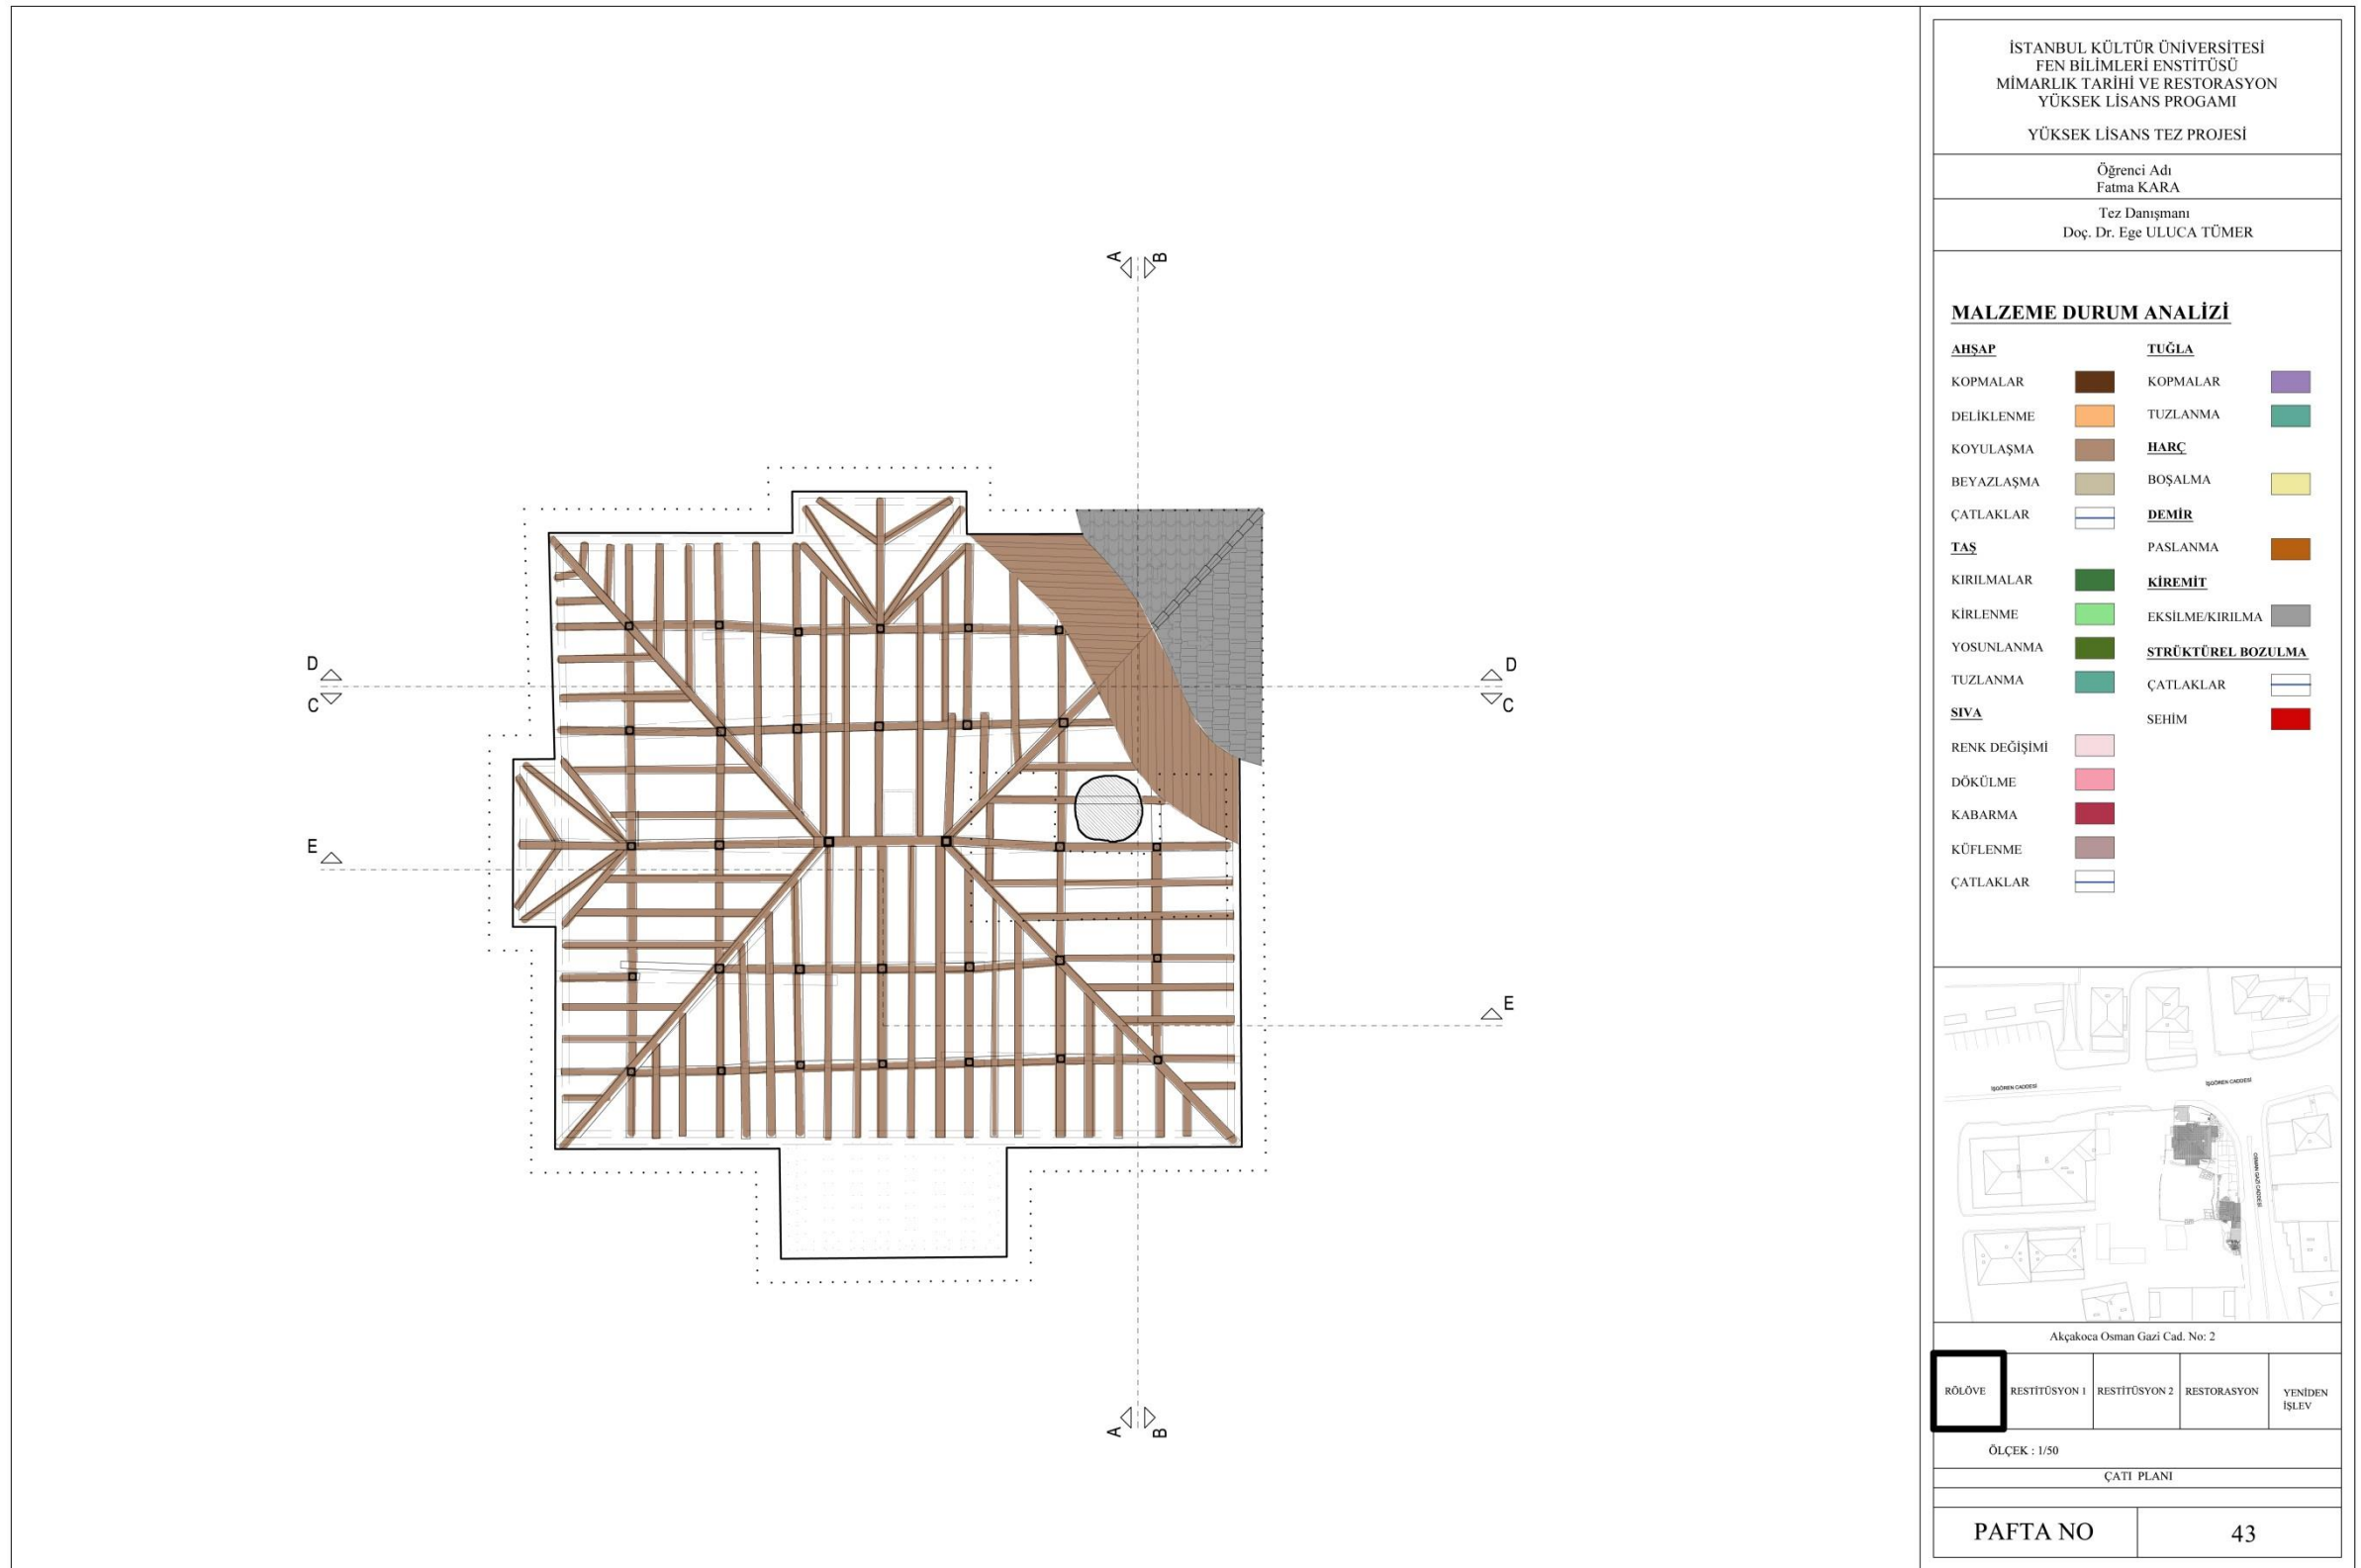
Şekil 4. 139 : Malzeme Durum Analizi Çatı Katı Planı (Kara, 2013)

Yapının atısı uzun sredir bakım grmemiř ve alaturka atı kiremitleri deęiřtirilmemiř olması sebebi ile eski ve hasarlıdır. atıdan ykselen baca imento sıva ile tamamen sıvanmıřtır.
