**TARSUS, YENİ HAMAM RESTORASYON VE
YENİDEN KULLANIM PROJESİ**

YÜKSEK LİSANS TEZİ

**Çağrı ÖZTÜRK
(0909352031)**

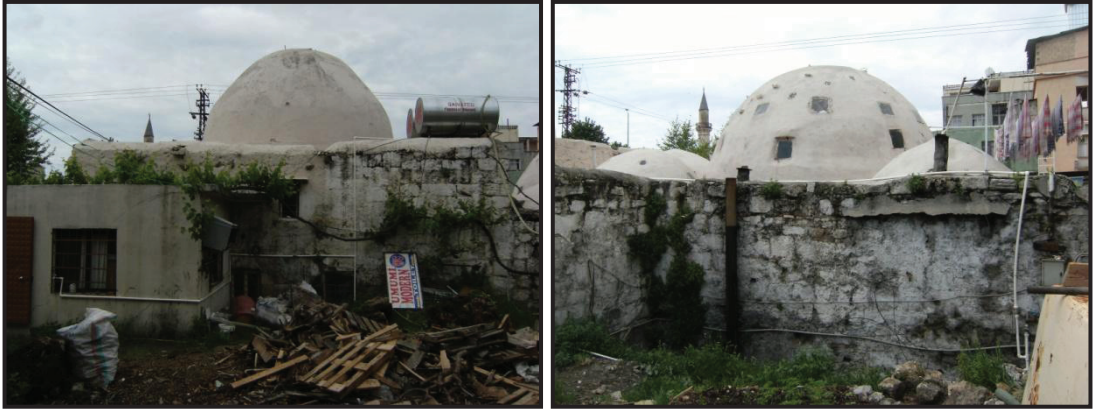
Hamam binasındaki strüktürel bozulma, biçim deformasyonlarına neden olmaktadır. Yapı, genel olarak incelendiğinde, bazı çatlaklar dışında, büyük bozulmalar görülmemektedir. Bunun dışında, doğu cephesinde malzeme bozulmaları fazla olsa da bunlar bina strüktürünü etkileyecek bozulmalar değildir (Şekil 3.146).

Şekil 3.146 Yeni Hamam'ın Doğu Cephesinden Görünüş (Solda) (Öztürk, 2012)

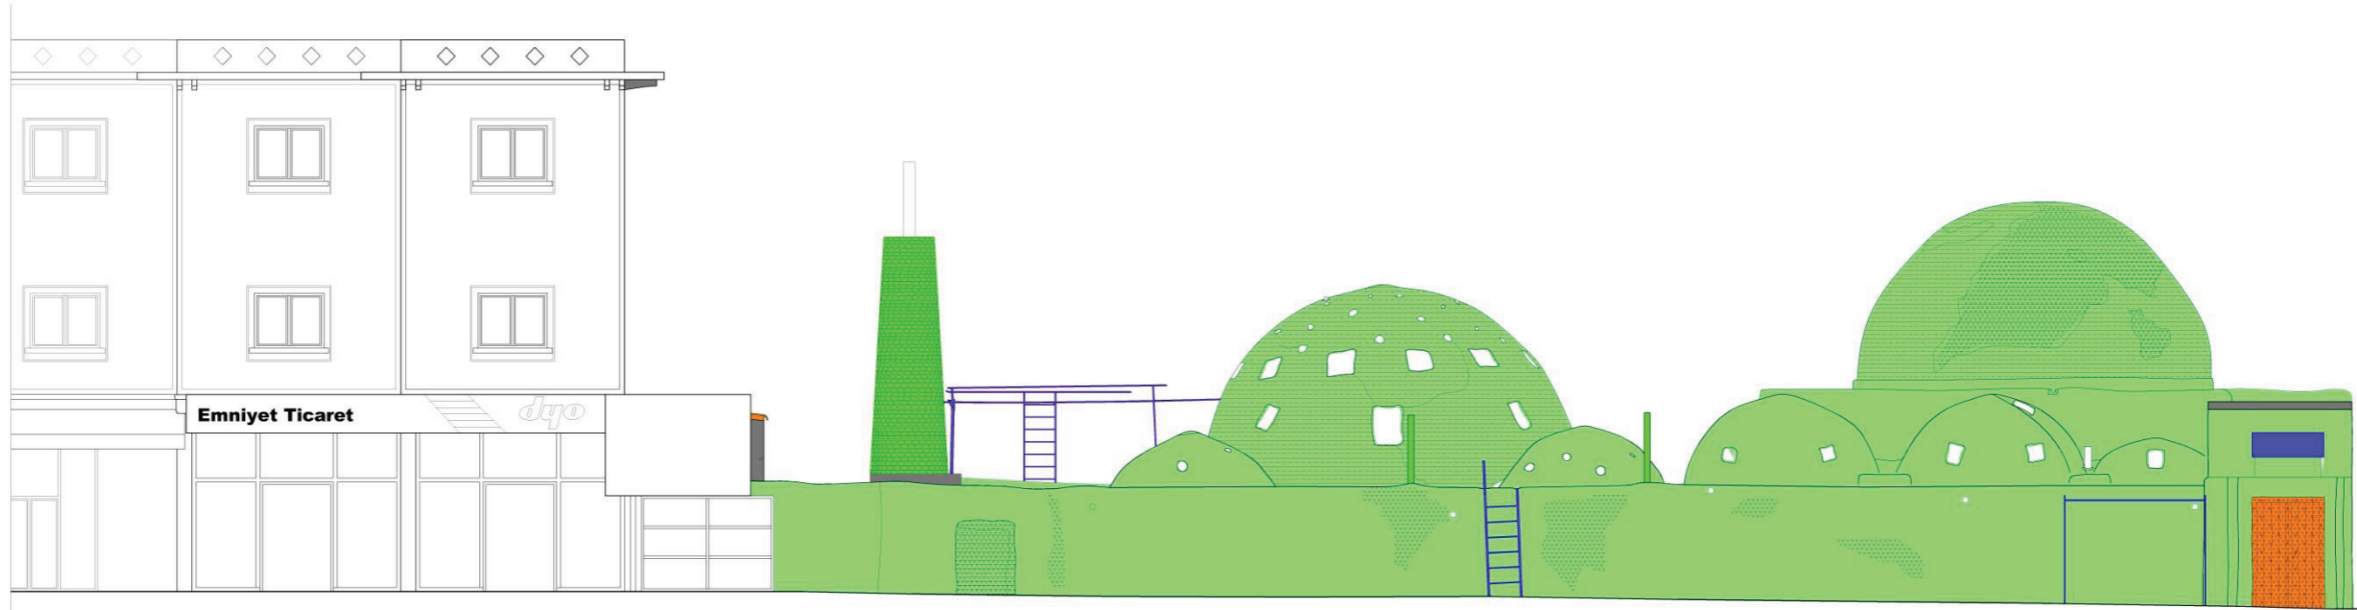
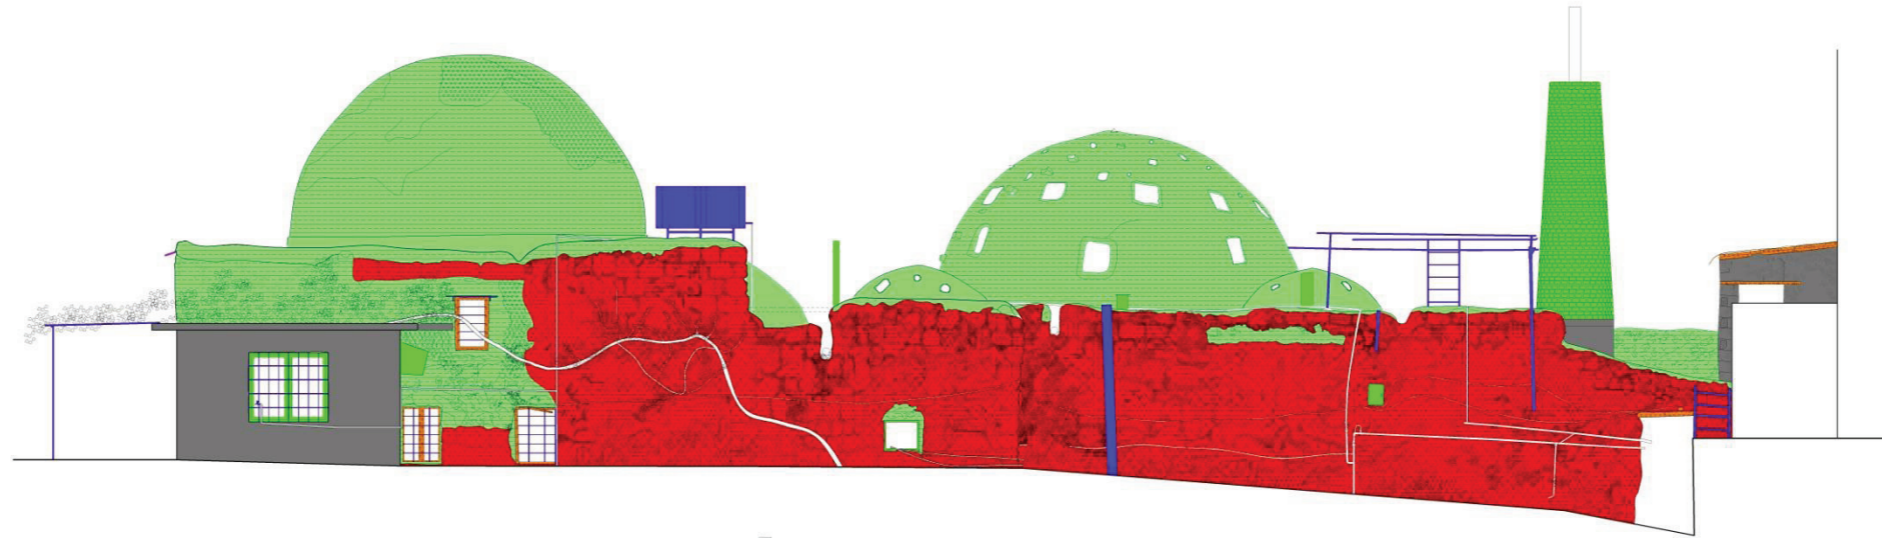
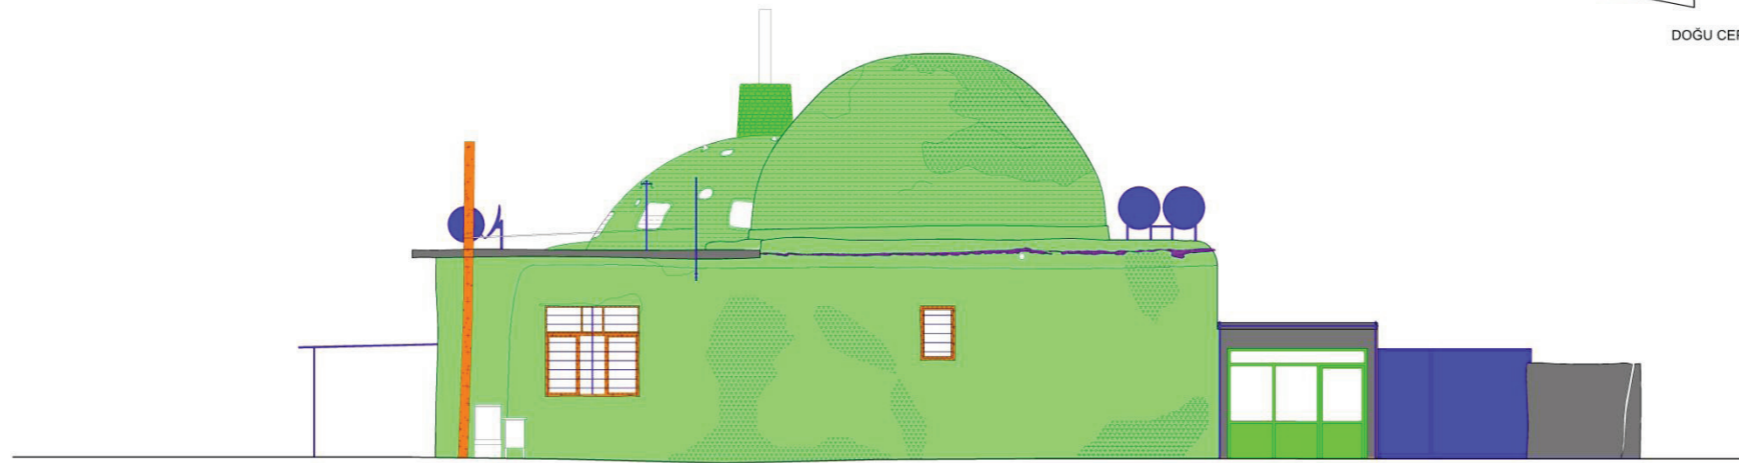
Şekil 3.153 Yeni Hamam Hasar Analizleri (Öztürk, 2012)

Yapıda, biyolojik etkenler, su-nem ve suyun buharlaşmasıyla oluşan tuz kristalizasyonu nedeniyle, binanın dış ve iç yüzeyinde malzeme bozulmalarına neden olmuştur. Sıvalı duvarlar ve moloz taş malzeme, bunlardan en büyük zararı görmüştür. İç mekanlarda, özellikle suyun kullanıldığı ılıklik ve sıcaklık bölümlerinde, nemin etkisiyle, sıvalı duvarlarda ve kubbelerde kılcal çatlaklarla nem bölgeleri oluşmuştur. Yapıdaki su ve nem tahribatına iç mekanlarda kullanılan su dışında yağmur suları ve zeminden yükselen nem de sebep olmaktadır.

Örtü sisteminde, günümüzde görülen malzeme ve hasar dağılımının büyük bir bölümünü, çimentolu harç ya da sıvayla yapılan onarımlar oluşturmaktadır. Kubbelerin ve üst örtünün bütün elemanları özgün harçla uyumlu olan ‘horasan sıva’ yerine, çimento sıvayla kaplanmış durumdadır. Yakın zamanda yapılmış olduğundan, kılcal çatlaklar dışında fazla bir deformasyon görülmesine de, ilerleyen dönemlerde atmosfer etkileriyle oluşan genişlemelere karşı farklı davranmalarından oluşan uyumsuzluk; sıvada şişme, çatlama ve büyük parçalar halinde sökülmelelere sebep olacaktır. Bunun sonucunda, örtünün dış etkilere ve suya karşı dayanımı düşecek ve koruyuculuğunu yitirecektir.

Atmosfer etkileriyle oluşan genişlemelere karşı, çimento sıvanın ve özgün malzemenin farklı davranmalarından oluşan bozulma, en iyi şekilde doğu cephesinde izlenmektedir. Çimento sıva, suyun etkisiyle dökülmeye başlayarak taş yüzeyler açığa çıkmıştır ve cephe boyunca çimento sıva ve özgün malzeme arasındaki uyumsuzluktan dolayı oluşan bozulmalar görülmektedir (Şekil 3.154). Güney ve batı cepheleri boyalı olduklarından, bozulmalar sadece kılcal çatlak boyutunda kalmıştır.

Bahsedilen bu teknikler kapsamında, en uygun yöntemler kullanılarak, hamamın içinde ve dışında, bütün cephelerini, örtü sistemini kaplayan çimento harçlı onarımlar, sıvalar ve boyalar arındırılarak, hamamın özgün duvar yüzeyi ortaya çıkarılmalıdır. Mevcut taş, tuğla ve horasan harcı gibi malzemelerle hiçbir uyum göstermeyen bu onarımlar temizlenirken; gerisindeki yüzeyde aşınmaya ve derz boşalmalarına yol açmadan, dikkatli bir uygulama gerçekleştirilmelidir. Aynı zamanda, sıvaların birçok yerinde görülen çatlaklar ve dökülmeler, temizleme işlemini kolaylaştıracaktır. Özellikle, giriş kapısının üzerinde, taç kapıya ait profil detayları bulunma ihtimali olduğundan, üzerindeki sıva ve boyanın kaldırılması dikkatli bir şekilde yapılmalı, altındaki elemanların yüzeyinde bir aşınmaya sebep olmayacak şekilde işlem tamamlanmalıdır. Aynı zamanda, hamamın iç mekanlarının genelinde duvarlardaki boyaların ve seramik kaplamaların temizlenmesi, döşemelerdeki muhdes seramik kaplamaların kaldırılması gerekmektedir. Ayrıca, mevcut durumda su deposuna girilemediğinden, elimizde yeterli veri bulunmamaktadır. Ancak su deposunun temizlenmesi aşamasında, deponun ve kazanın durumu ortaya çıkarılarak gerekli

Sağlamaştırma, anıtın malzemesinin, taşıyıcı sisteminin ya da zeminin güçlendirilmesi anlamını taşır (Ahunbay, 2004: 90). Yeni Hamam'ın sağlamaştırma kararının alınması için, öncelikle yapının içini ve dışını kaplayan bütün muhdes çimento harçlı sıva ve boyaların kaldırılması gerekmektedir. Bunun devamında, sıvanın altından çıkabilecek çatlakların, yapı açısından ne derece risk taşıdığı ve ilerlemeye devam edip etmediğinin saptanması için, disiplinler arası bir çalışma önerilmektedir. Statik konusunda tecrübeli uzmanlar ve inşaat mühendisleri tarafından sıva raspa yapılmış örtüde ve duvarlarda inceleme ve araştırma yapılmalı; olası çatlakların durumu tespit edilmeli, alınacak önlemler ve kullanılacak teknikler, bu raporun ve yetkili kişilerin önerileri doğrultusunda belirlenmelidir.

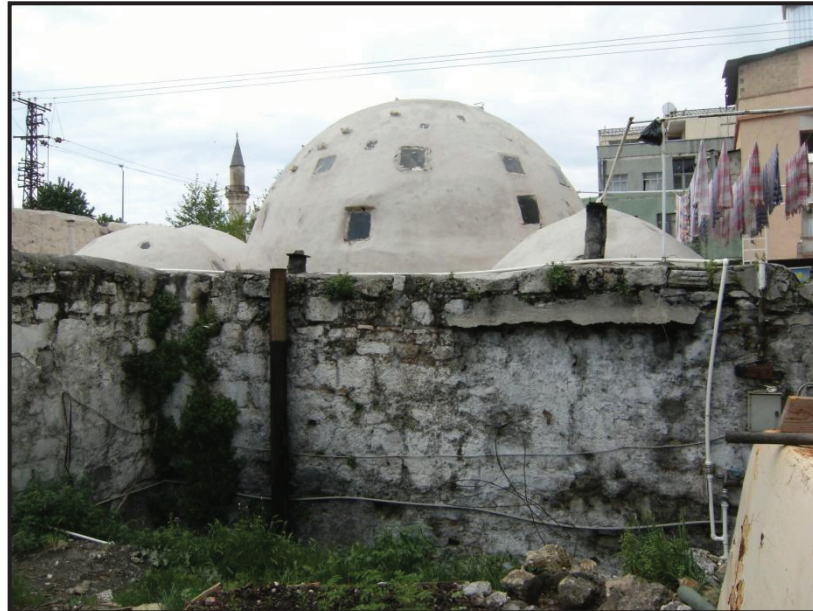
Şekil 3.154 Yeni Hamam Doğu Cephesinden Görünüş (Öztürk, 2012)

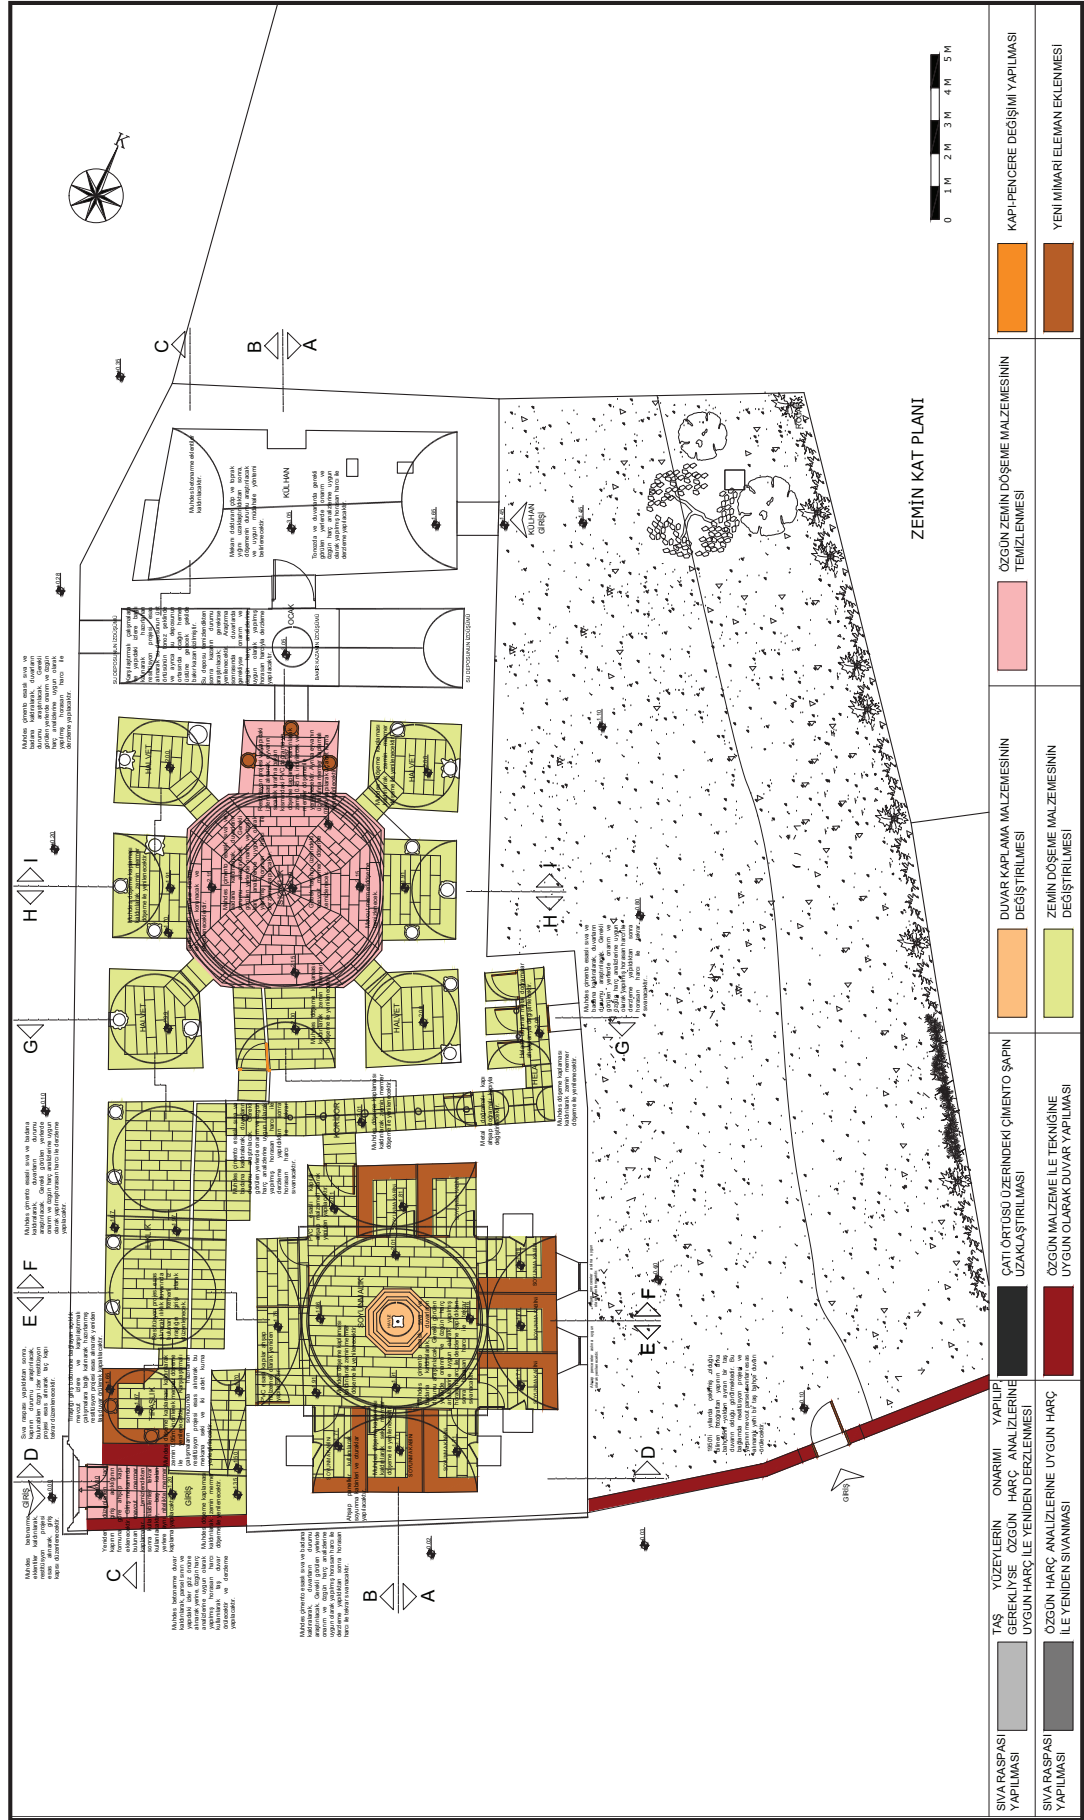
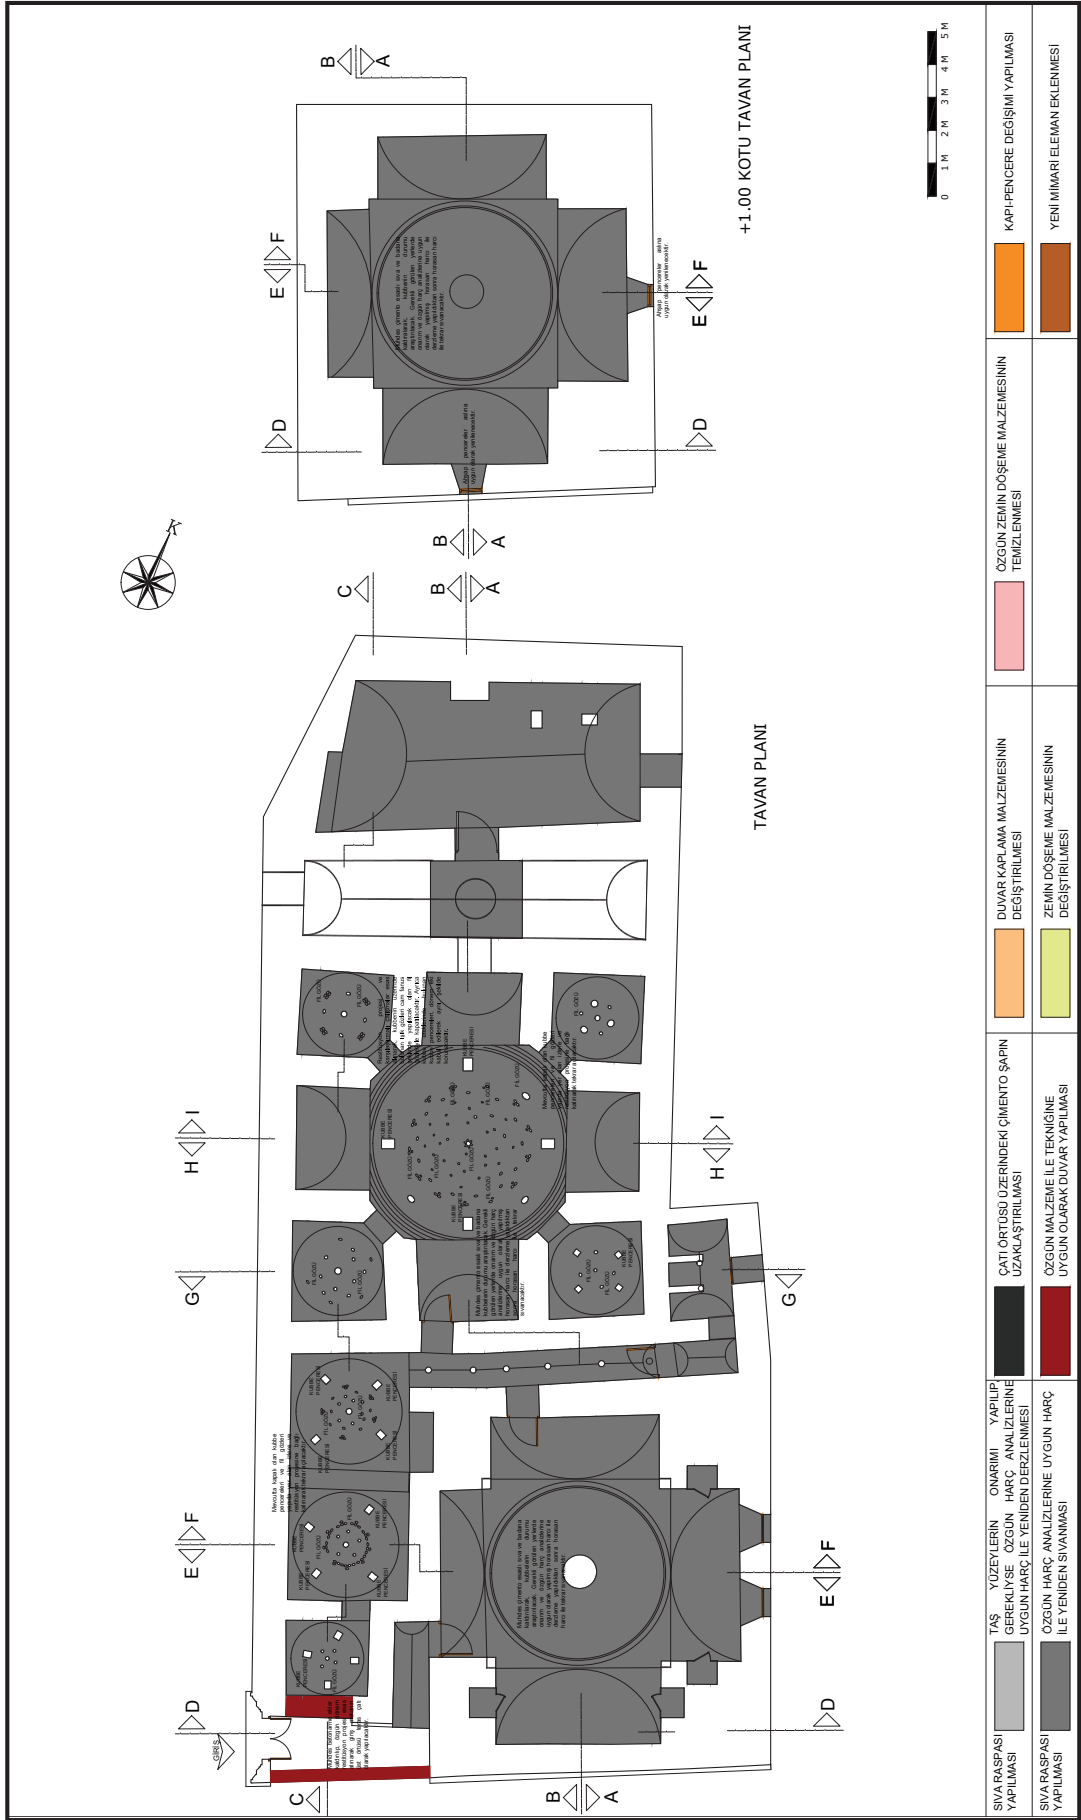
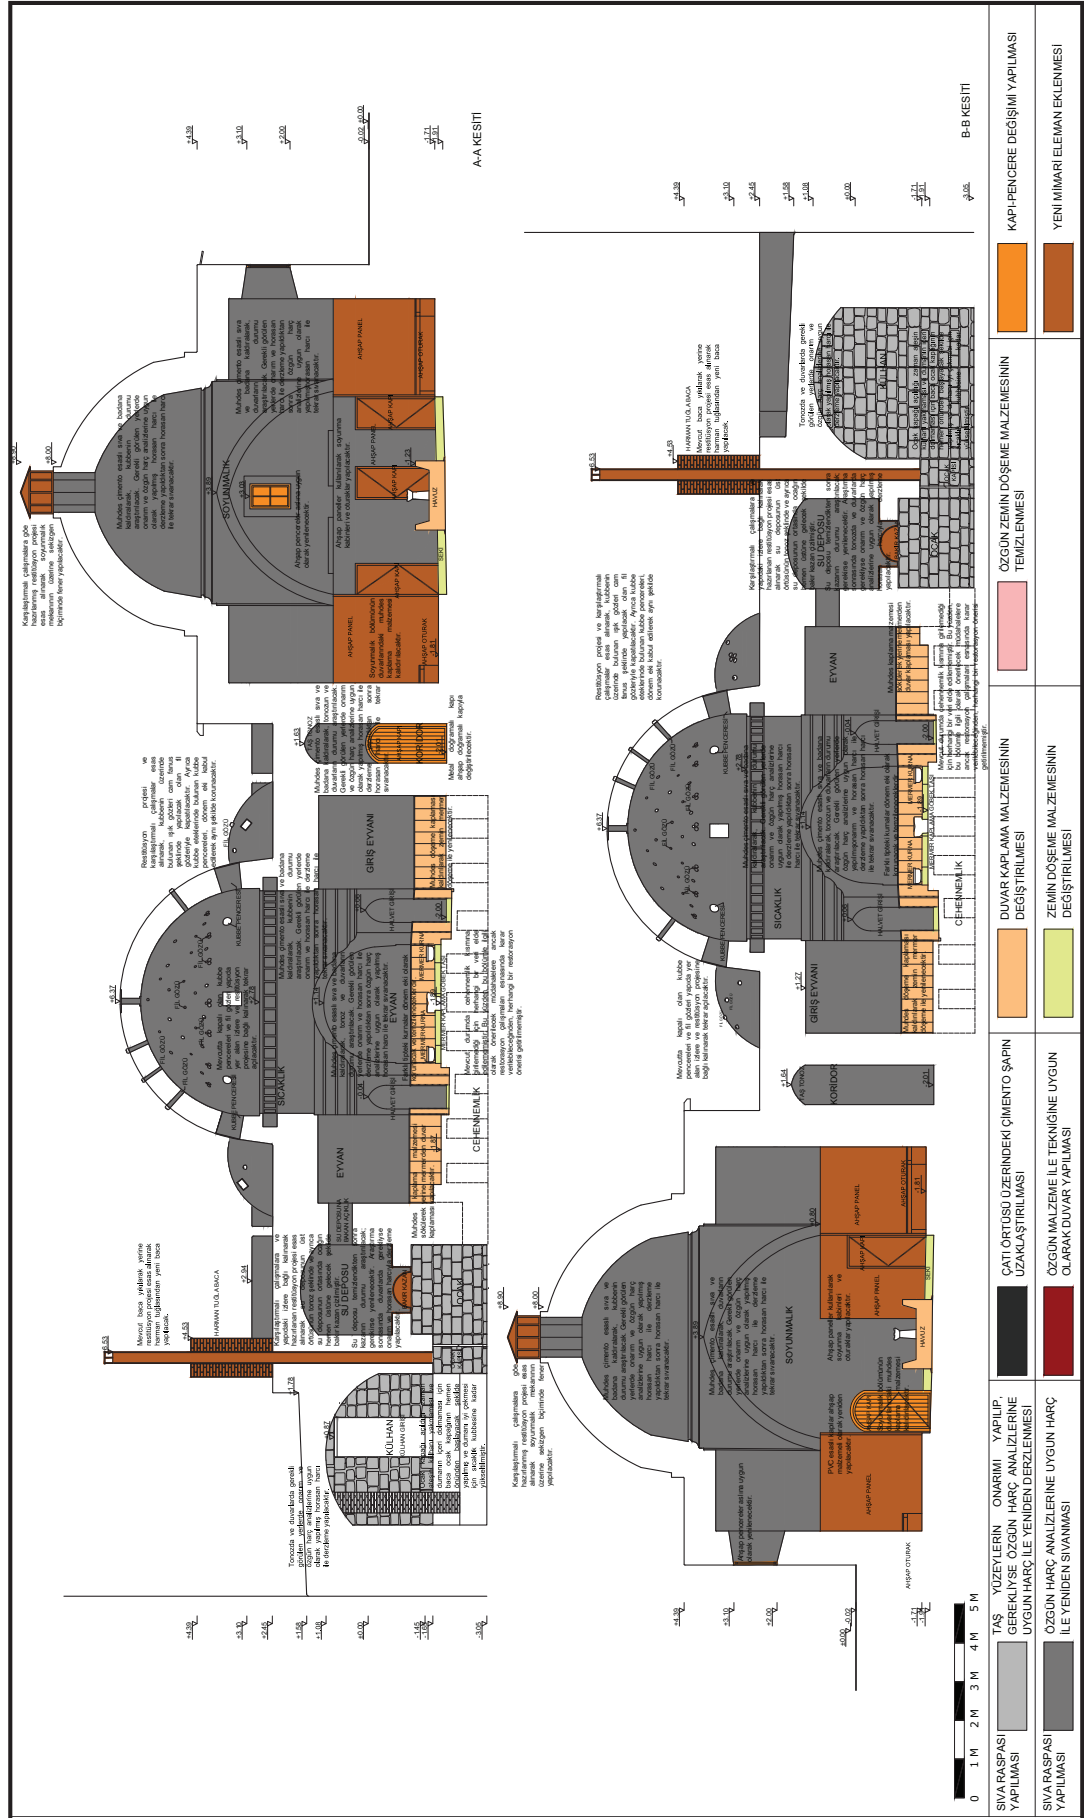
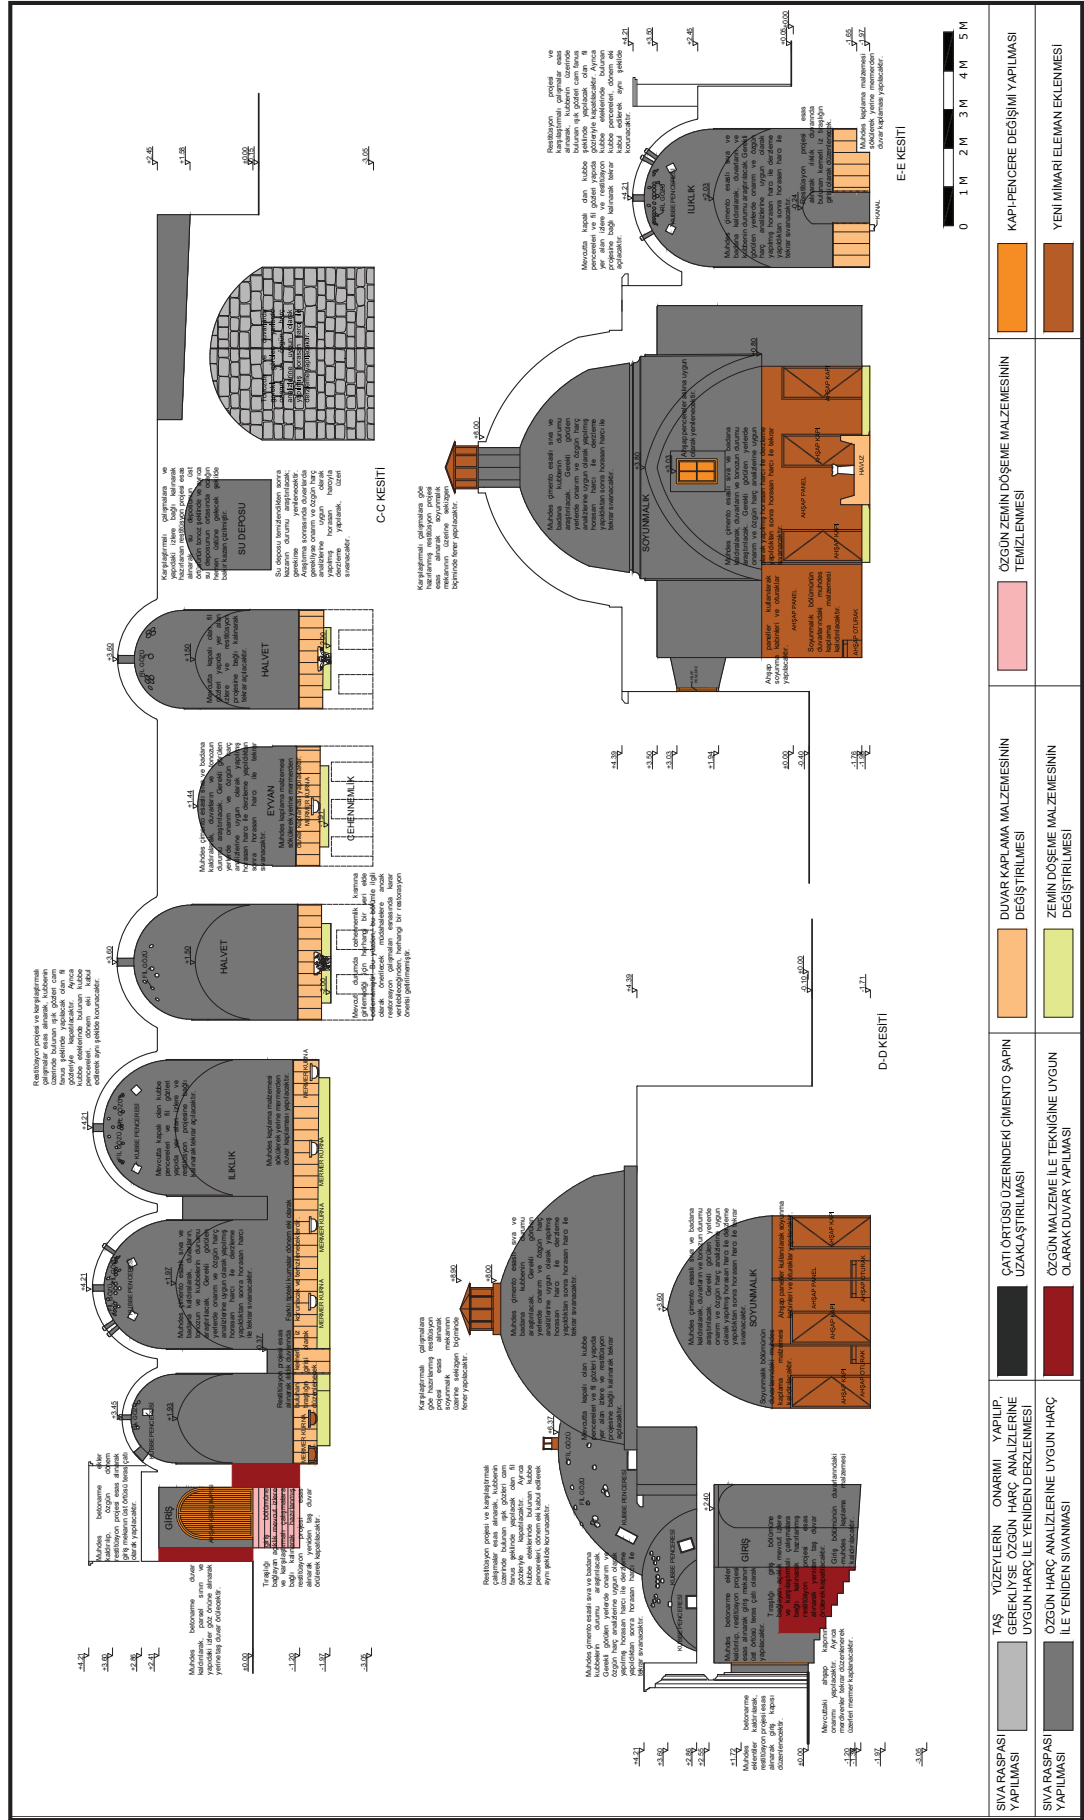
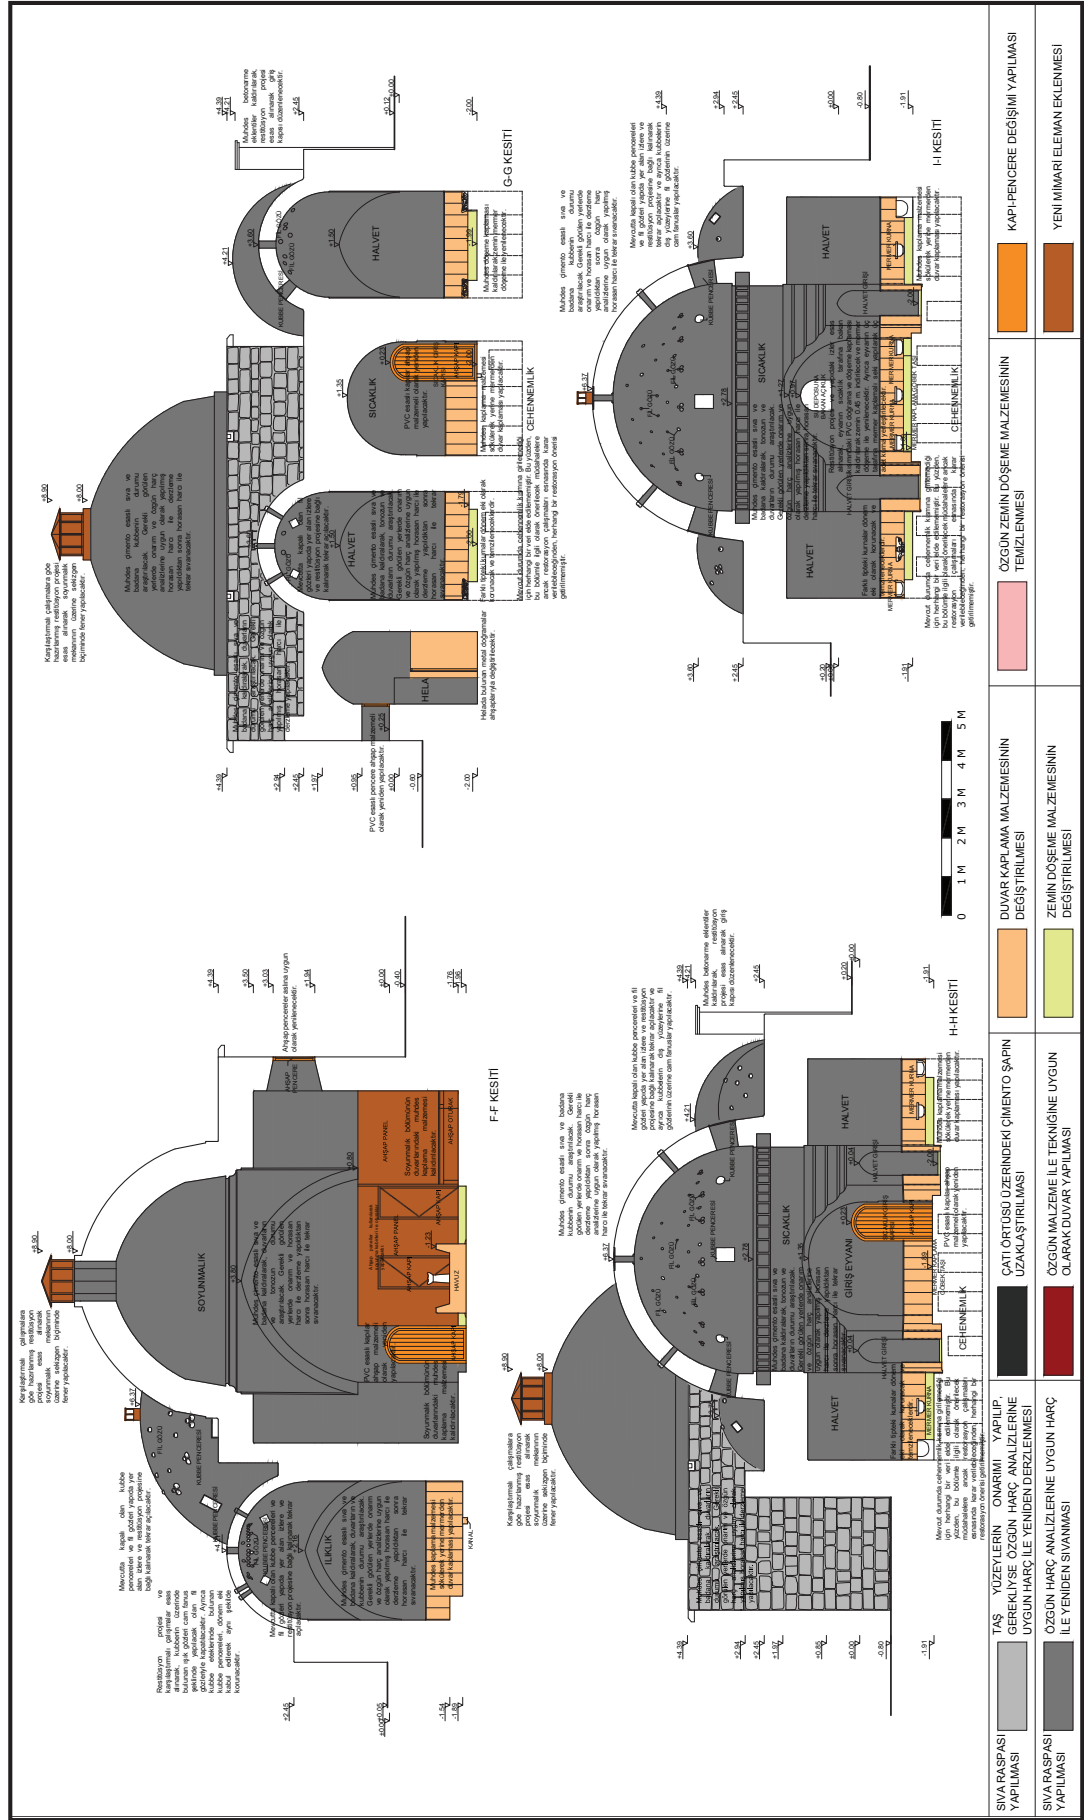
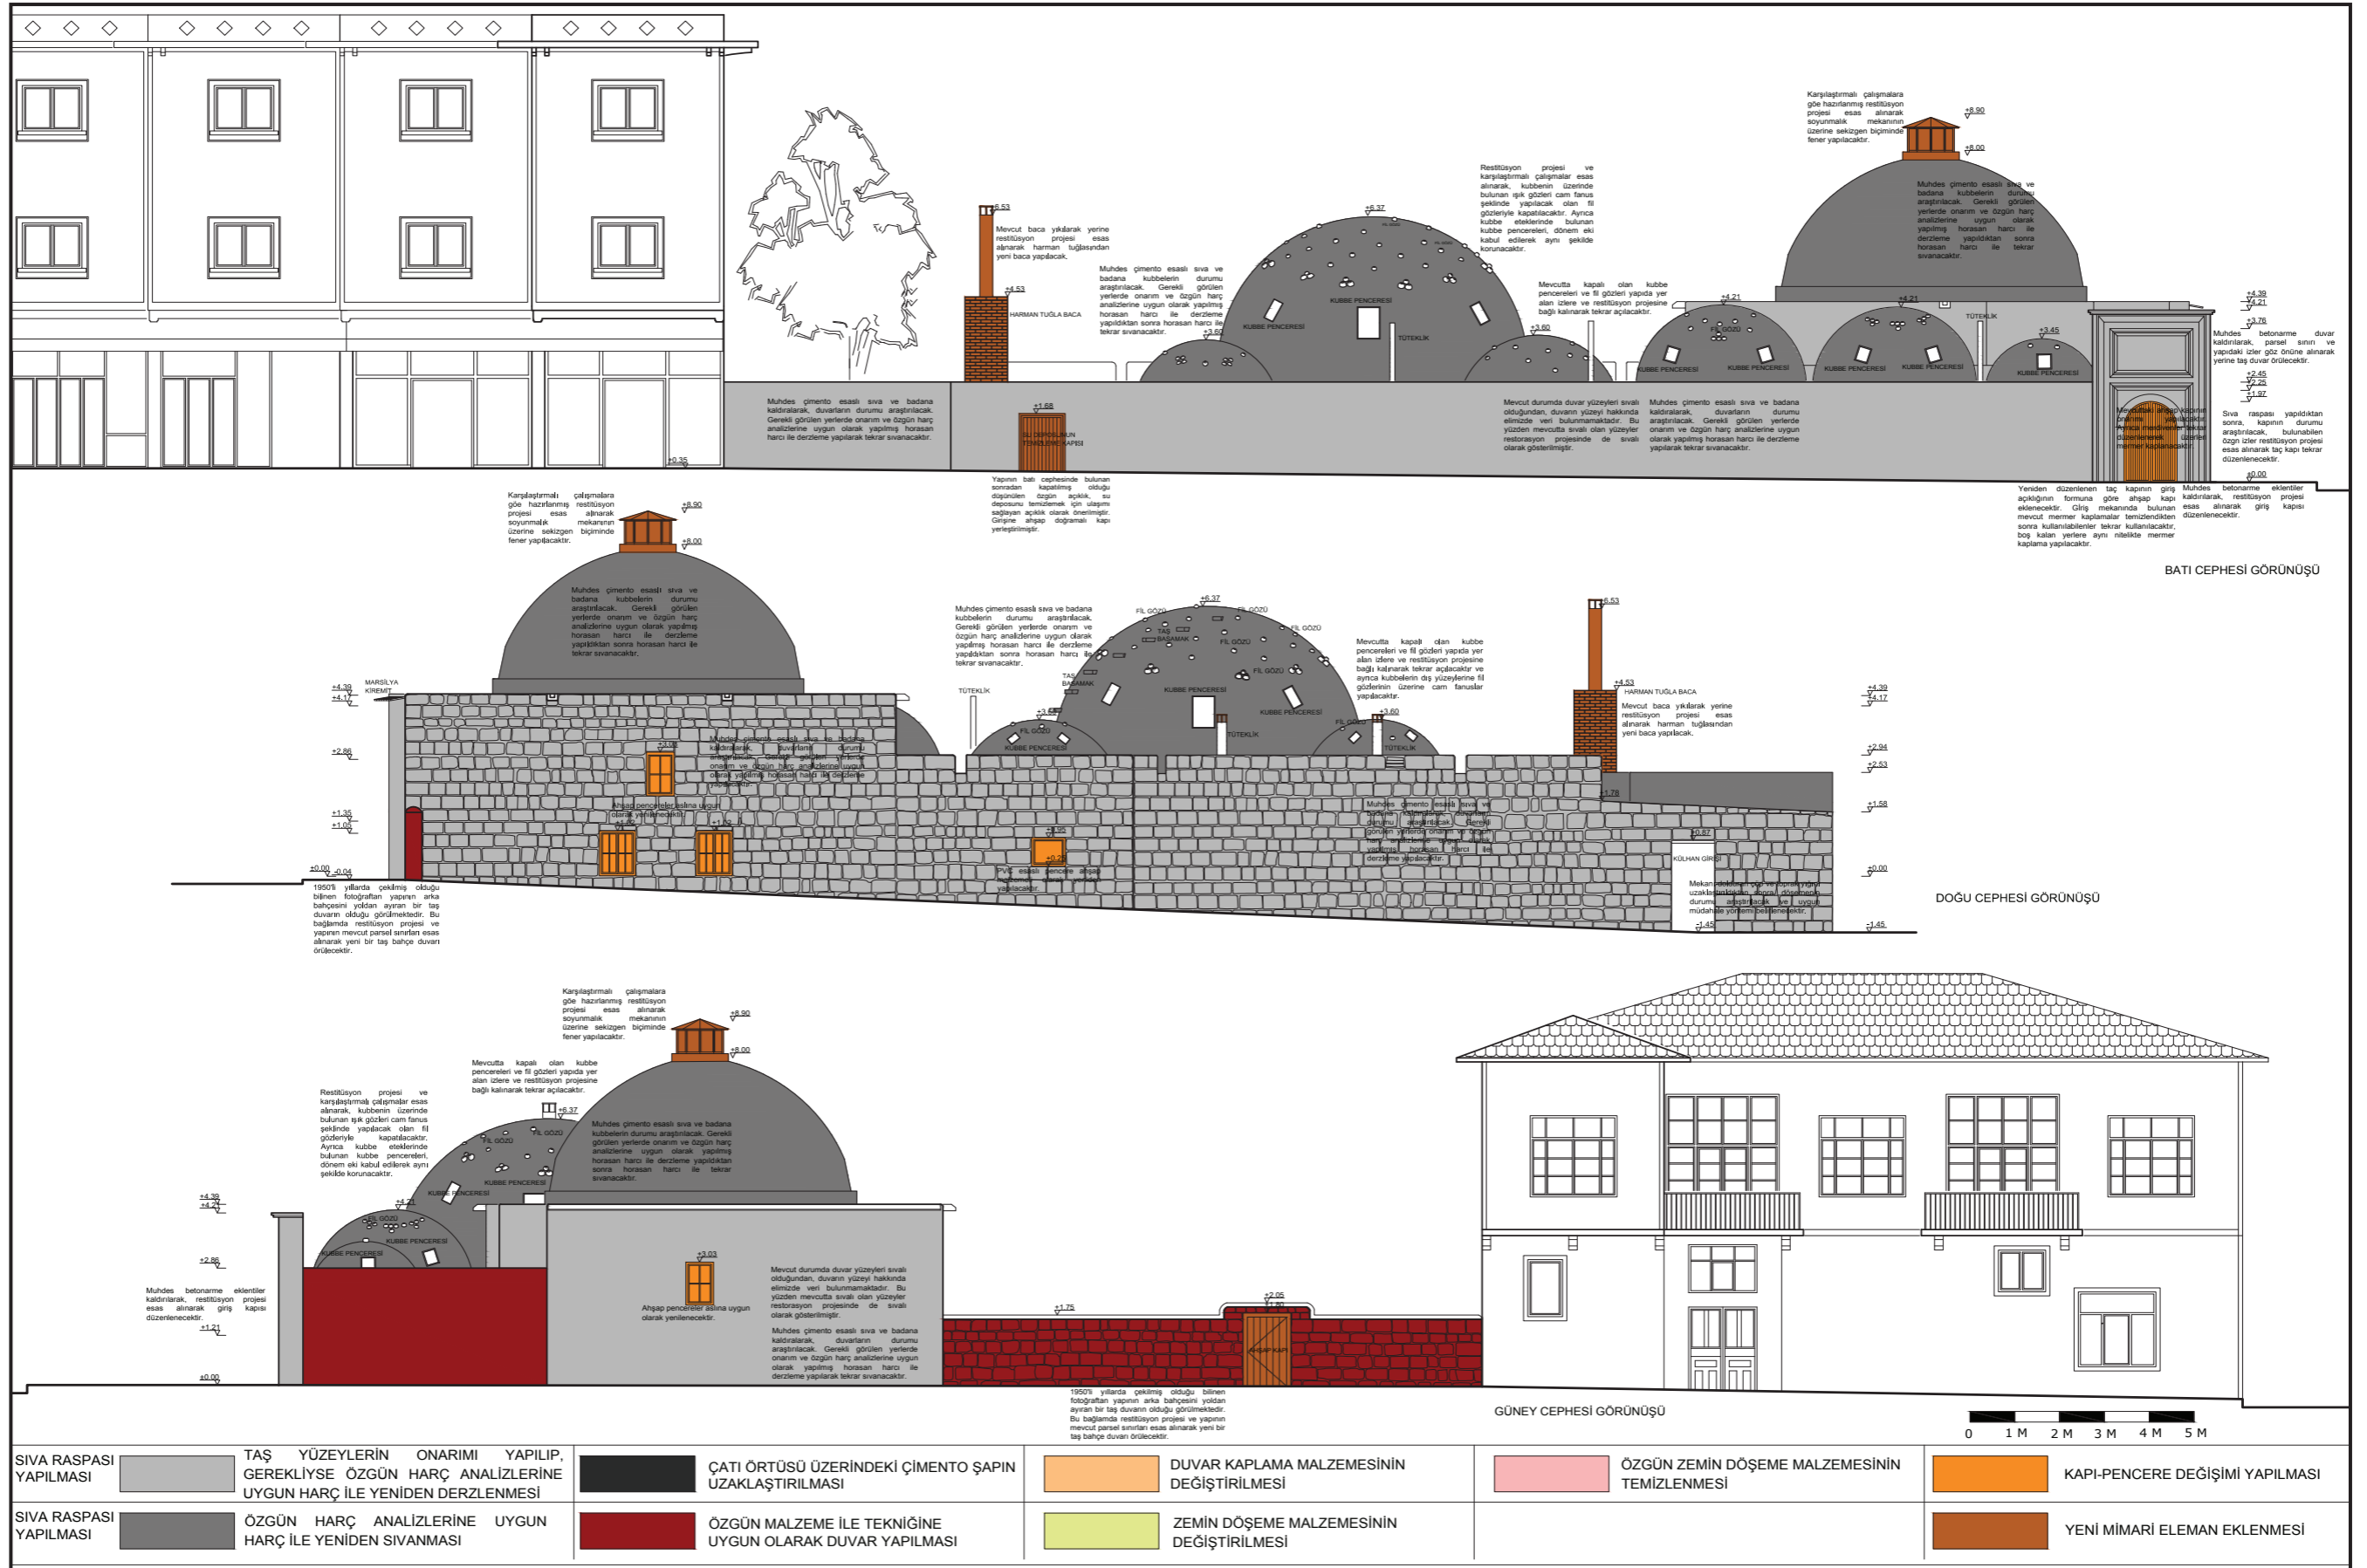
Şekil 5.2 Restorasyona İlişkin Müdahale Önerileri (Öztürk 2012)

Hamamın bugün içinde bulunduđu durumun iyileştirilmesi ve çalışır duruma getirilebilmesi için, yapılması gereken onarıma ilişkin müdahale önerileri ve uygulanacak yöntemler sıralanmıştır. Tüm bu onarımlar, söz konusu işte deneyimli ustalar tarafından, yapıya en az zarar verecek uygulama ve tekniklerle, denetimli bir şekilde gerçekleştirilmelidir.

bulunursa onarılması önerilmektedir. Temizlik, kazanın durumu bilinmediğinden, herhangi bir hasara yol açmayacak şekilde, dikkatli ve delici malzeme kullanılmaksızın yapılmalıdır. Külhanda ise, zemini dolduran toprak ve çöpler ile muhdes betonarme eklentilerin yapıdan uzaklaştırılarak, duvarların ve zeminin temizlenmesi önerilmektedir. Ayrıca, yapının cehennemlik kısmına da ulaşamadığından, mevcut durumu hakkında elimizde veri bulunmamaktadır. Bu yüzden, restorasyon çalışmaları esnasında ortaya çıkarılacak olan cehennemlik bölümüyle ilgili müdahale kararlarına ancak, restorasyon aşamasında karar verilebilecektir. Bu yüzden, restorasyon projesinde ilgili yerlerde, cehennemliğin varlığı bilindiğinden dolayı, cehennemliğe ilişkin ayaklar tahmini olarak gösterilmiştir.
