**GİRESUN PİRAZİZ'DE TİRALİZEDE HASAN BEY KONAĞI**

**RESTORASYON PROJESİ**

**YÜKSEK LİSANS TEZİ**

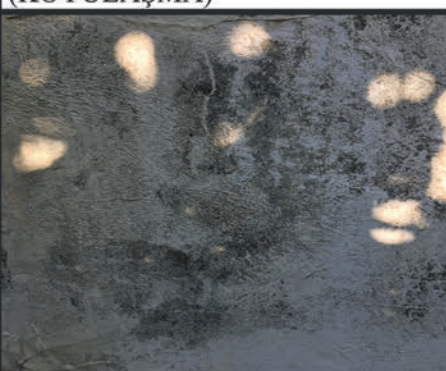
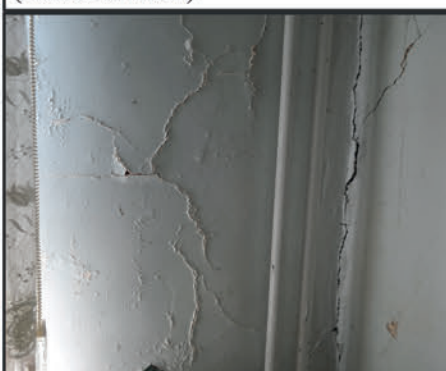
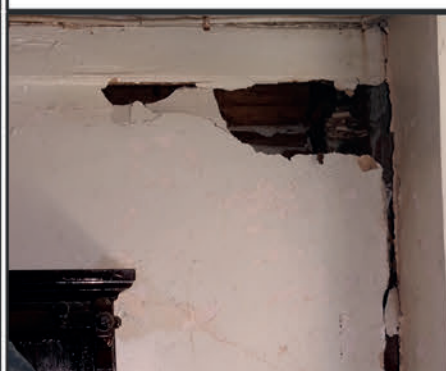
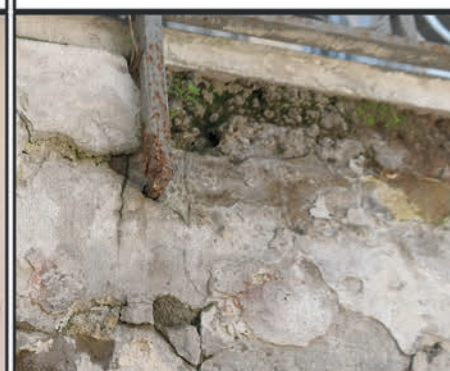
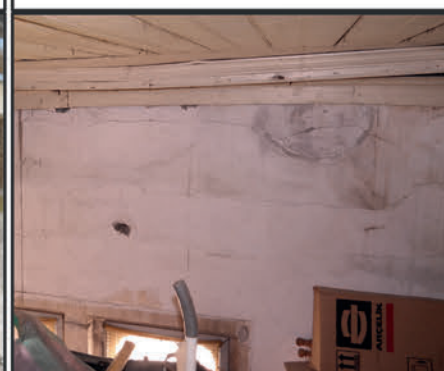
| | <br><b>SEBEPLER</b> : Çevre kirliliği, atmosferik kirlilik, havada bulunan karbon ve hidrokarbon bileşenleri, asit yağmurları, havadaki toz, kir ve katran parçacıkların yüzeye yapışması<br><b>ETKİLERİ</b> : Atmosferik kirlilik, hava kirliliği ve asit yağmurları sonucu siva yüzeyinde oluşan kararlar, kirlenmeye ve estetik görüntüye zarar verdiği görülür. Zamanla siva bileşenlerinde zayıflatarak, dökülmeler görülebilir. | <br><b>SEBEPLER</b> : Çevre kirliliği, atmosferik kirlilik, havada bulunan nem ve su<br><b>ETKİLERİ</b> : Malzemenin yapısında nüfus eden su, sıcaklık farklılıkları, ısımsal döngü, genleşme, büzülme, don etkisi ve atmosferik etkilerin hızlandırması sonucu, sıvanın alçı ve kireç gibi bağlayıcılarının özelliklerini kaybetmesine neden olur. Sonucunda şişme, kavlanma ve kabarma gibi etkiler görülür. | <br><b>SEBEPLER</b> : Çevre kirliliği, atmosferik kirlilik, havada bulunan nem ve su<br><b>ETKİLERİ</b> : Malzemenin yapısında bulunan alçı ve kireç gibi bağlayıcıların özelliklerini kaybetmesi sonucu kopmalar, ve siva dökülmeleri görülür. | <br><b>SEBEPLER</b> : Çevre kirliliği, atmosferik kirlilik, havada bulunan nem ve su<br><b>ETKİLERİ</b> : Su ve nem etkisi ile siva yüzeyinde yosun, bitki ve benzeri biyolojik oluşumlar görülür. Bitki köklerinden gelen asit salgıları, fiziksel büyüme hareketliliği sıvanın bağlayıcılarında çözölmelere neden olur. Siva yüzeyinde patlamalar ve deformasyon görülür. | <br><b>SEBEPLER</b> : Yapıda gerçekleşen yatay ve düşey yükler, zeminde gerçekleşen oturmalar, deprem hareketliliği, yapı elemanları ve boşlukları, genleşme-büzülme döngüsü<br><b>ETKİLERİ</b> : Yukarıda sayılan etkenlerin sonucunda, siva yüzeyinde yarık, çatlak ve dökülmeler oluştuğu görülmektedir. | | | |

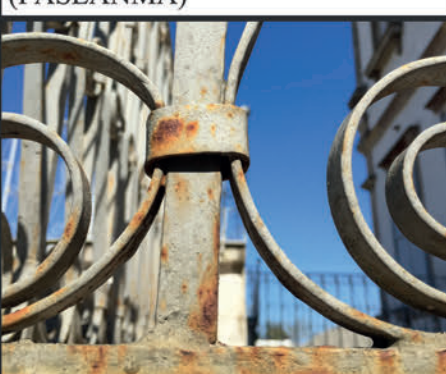
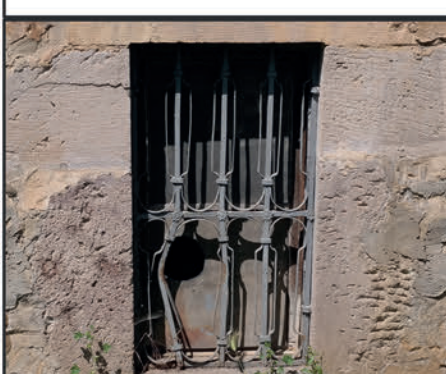
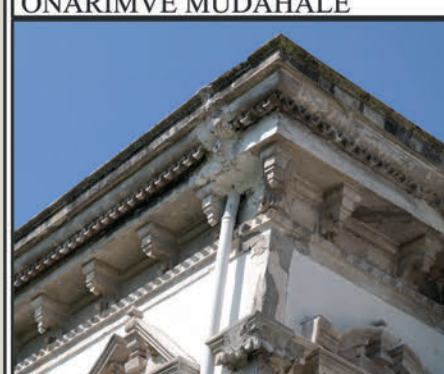
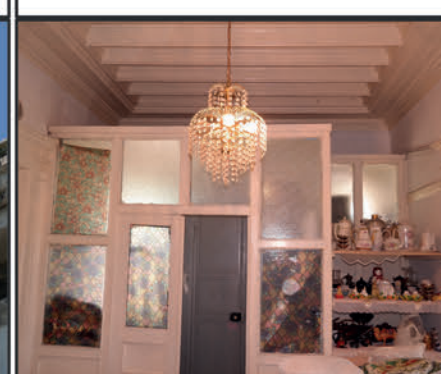
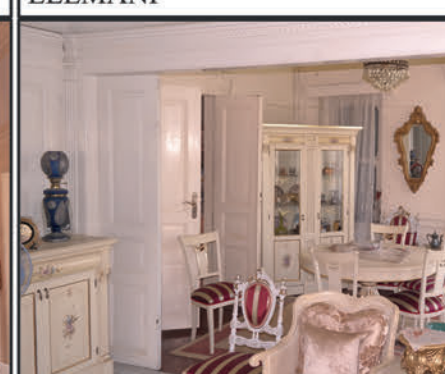
| | <br><b>SEBEPLER</b> : Hava oksidasyonu, nem, çevre kirliliği, asit, tuz ve benzeri kimyasal tepkimeler<br><b>ETKİLERİ</b> : Demir moleküllerinin bir parçası olan demir oksitlerin, havadaki oksijenle birleşmesi sonucu, demir malzemenin yapısında azalma ve pas olarak adlandırığımız demir oksit oluşumu gözlenir. Malzemenin yapısı zayıflar, zamanla kopmalar görülebilir. | <br><b>SEBEPLER</b> : Aşınma, yorulma, aşırı yüklenme ve kullanıcı kaynaklı etkenler<br><b>ETKİLERİ</b> : Demirde görülen aşınma, zamana oluşan yorulmaya ve kullanıcı müdahalesi ile kolayca eğilme, bükülme gibi deformasyonların oluştuğu görülür. | | | | <br><b>SEBEPLER</b> : Kullanıcı Müdahalesi<br><b>ETKİLERİ</b> : Kullanıcıların, bakım, onarım ve tadilat müdahaleleri ile , özgün nitelikte olmayan yapı malzemeleri ve yapı elemanlarının yapısı eklenmesi sonucu, özgün ve estetik görüntüde sorunların oluştuğu görülür. Niteliksiz malzeme ile onarım sonucu, doku uyumsuzluğu ve özgün yapı malzemelerinde bozulmalar olduğu görülür. | <br><b>SEBEPLER</b> : Kullanıcı Müdahalesi<br><b>ETKİLERİ</b> : Kullanıcıların, bakım, onarım ve tadilat müdahaleleri ile , özgün olmayan yapı elemanlarının yapısı eklenmesi sonucu, mekansal bütünlükte, karakteristikte ve estetik görüntüde sorunların oluştuğu görülür. | <br><b>SEBEPLER</b> : Kullanıcı Müdahalesi<br><b>ETKİLERİ</b> : Kullanıcıların, bakım, onarım ve tadilat müdahaleleri sonucu çıkarılan, kaldırılan özgün yapı elemanlarının, çalınması veya kaybolması görülmektedir. |

| MÜDAHALE TİPİ LEJANTİ | |
|---|---|
| | Uygun sertlikte tel fırça ve zımpara yardımı ile, dikkatli bir şekilde malzemedeki korozyonun mekanik temizlenmesi ve antipas boya uygulaması |
