**TEKİRDAĞ'DA GELENEKSEL AHŞAP KONUTLARIN MALZEME  
SORUNLARI VE KORUMA YÖNTEMLERİ ÜZERİNE BİR  
METODOLOJİ ÇALIŞMASI: TEKİRDAĞ'DAN BİR KONUT ÖRNEĞİ**

**YÜKSEK LİSANS  
TEZİ**

**Büşra Şık**

**ARALIK  
2013**

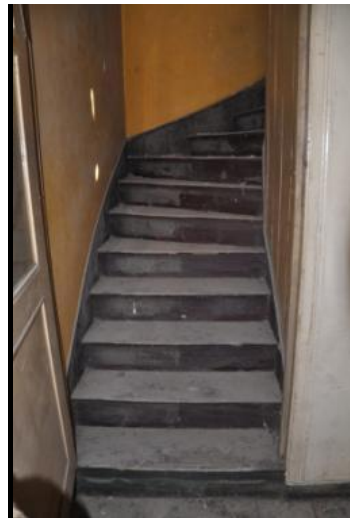
Şekil 4-78 Z/2-01 Hol, Zemin Kattan 1. Kata ıkan Merdivenler (Şık, Tekirdaė, 2012)

Gney ynne doėru ıkışı olan ahşap merdivenlerin zgn olduėu ve bazı noktalardaki kk hasarlarının dıřında fazla zarar grmediėi fotoėrafta grlmektedir (Şekil 4.78).

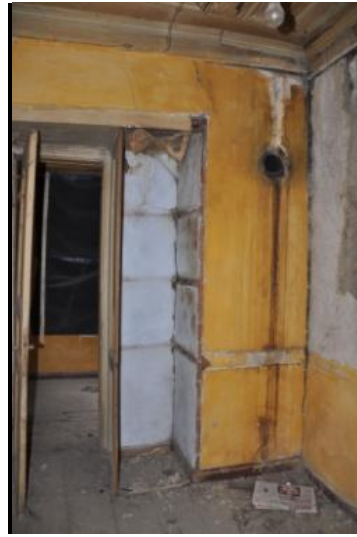
Şekil 4-97 1/2-02 Oda, Güney Duvarı (Şık, Tekirdağ, 2012)

1/2-02 odasının girişi olan güney duvarından baca geçmektedir. Bacayla kapı arasında kalan kısımda ise izlerden yola çıkarak raflı bir dolabın olduğu düşünülmektedir. Şuanki durumunda ise, rafları ve dolap kapakları eksiktir (Şekil 4.97).

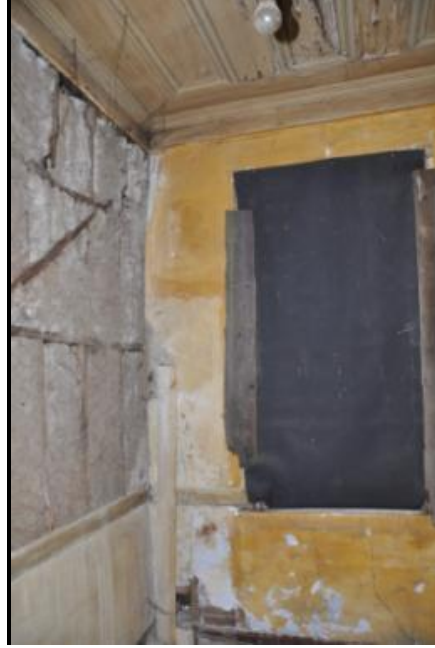
Şekil 4-98 1/2-02 Oda (Şık, Tekirdağ, 2012)

Odanın kuzey duvarındaki pencere Eski Bedesten Sokağına bakmaktadır. Ancak pencerenin kasası ve camı olmadığından branda ve ahşap latalarla kapatılmıştır. Duvarlardaki sıva dökülmeleri ve çatlaklar da fotoğrafta görülmektedir (Şekil 4.98).

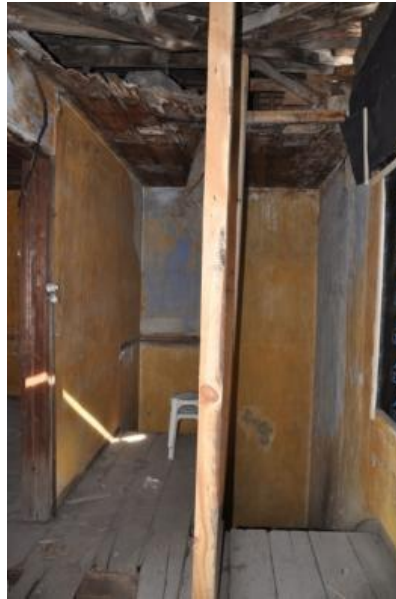
**Şekil 4-104** 2/2-01 Sofa (Şık, Tekirdağ, 2012)

Merdivenlerin ulaştığı noktaya kadar olan kısımda önceden korkuluk olduğu düşünülen ahşap mimari elemanların günümüzde eksik olduğu görülmektedir. Sebebinin yangın olduğu bilinen tavan döşemesindeki ve çatıdaki eksik ahşap elemanlar ise, strüktürde bozulmalara sebep olmuştur. Bu nedenle bazı noktalara ahşap dikmeler yerleştirilmiştir (Şekil 4.104).

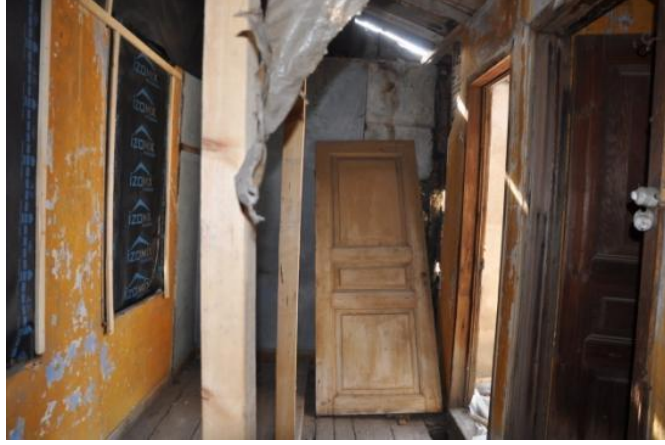
Şekil 4-105 2/2-01 Sofa (Şık, Tekirdağ, 2012)

Sofada gney duvarında bulunan pencere boşlukları, ahşap lata ve brandalarla kapatılmıştır. Kuzey duvarında bulunan kapı boşluklarından ise, bir oda ve terasa çıkış sağlanmaktadır. Sofanın duvarları günümüzde bazı yerlerde kopan bazı yerlerde çatlaklar oluşan boya ile kaplıdır. Sıva döklmeleri bu alanda da grlmektedir (Şekil 4.105).

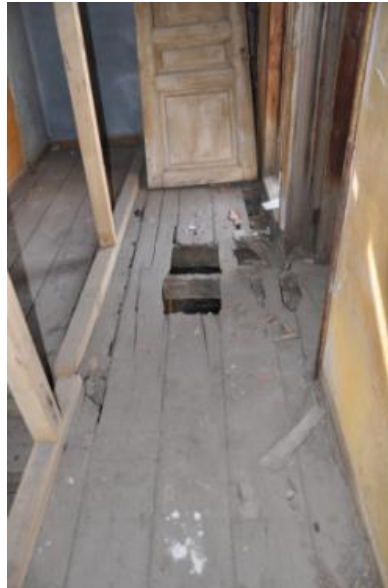
Şekil 4-106 2/2-01 Sofanın Dşemesi (Şık, Tekirdağ, 2012)

2/2-01 sofasının zemini ahşap kaplama olup yer yer çatlamlar, kopmalar ve eksik elemanlar mevcuttur (Şekil 4.106).

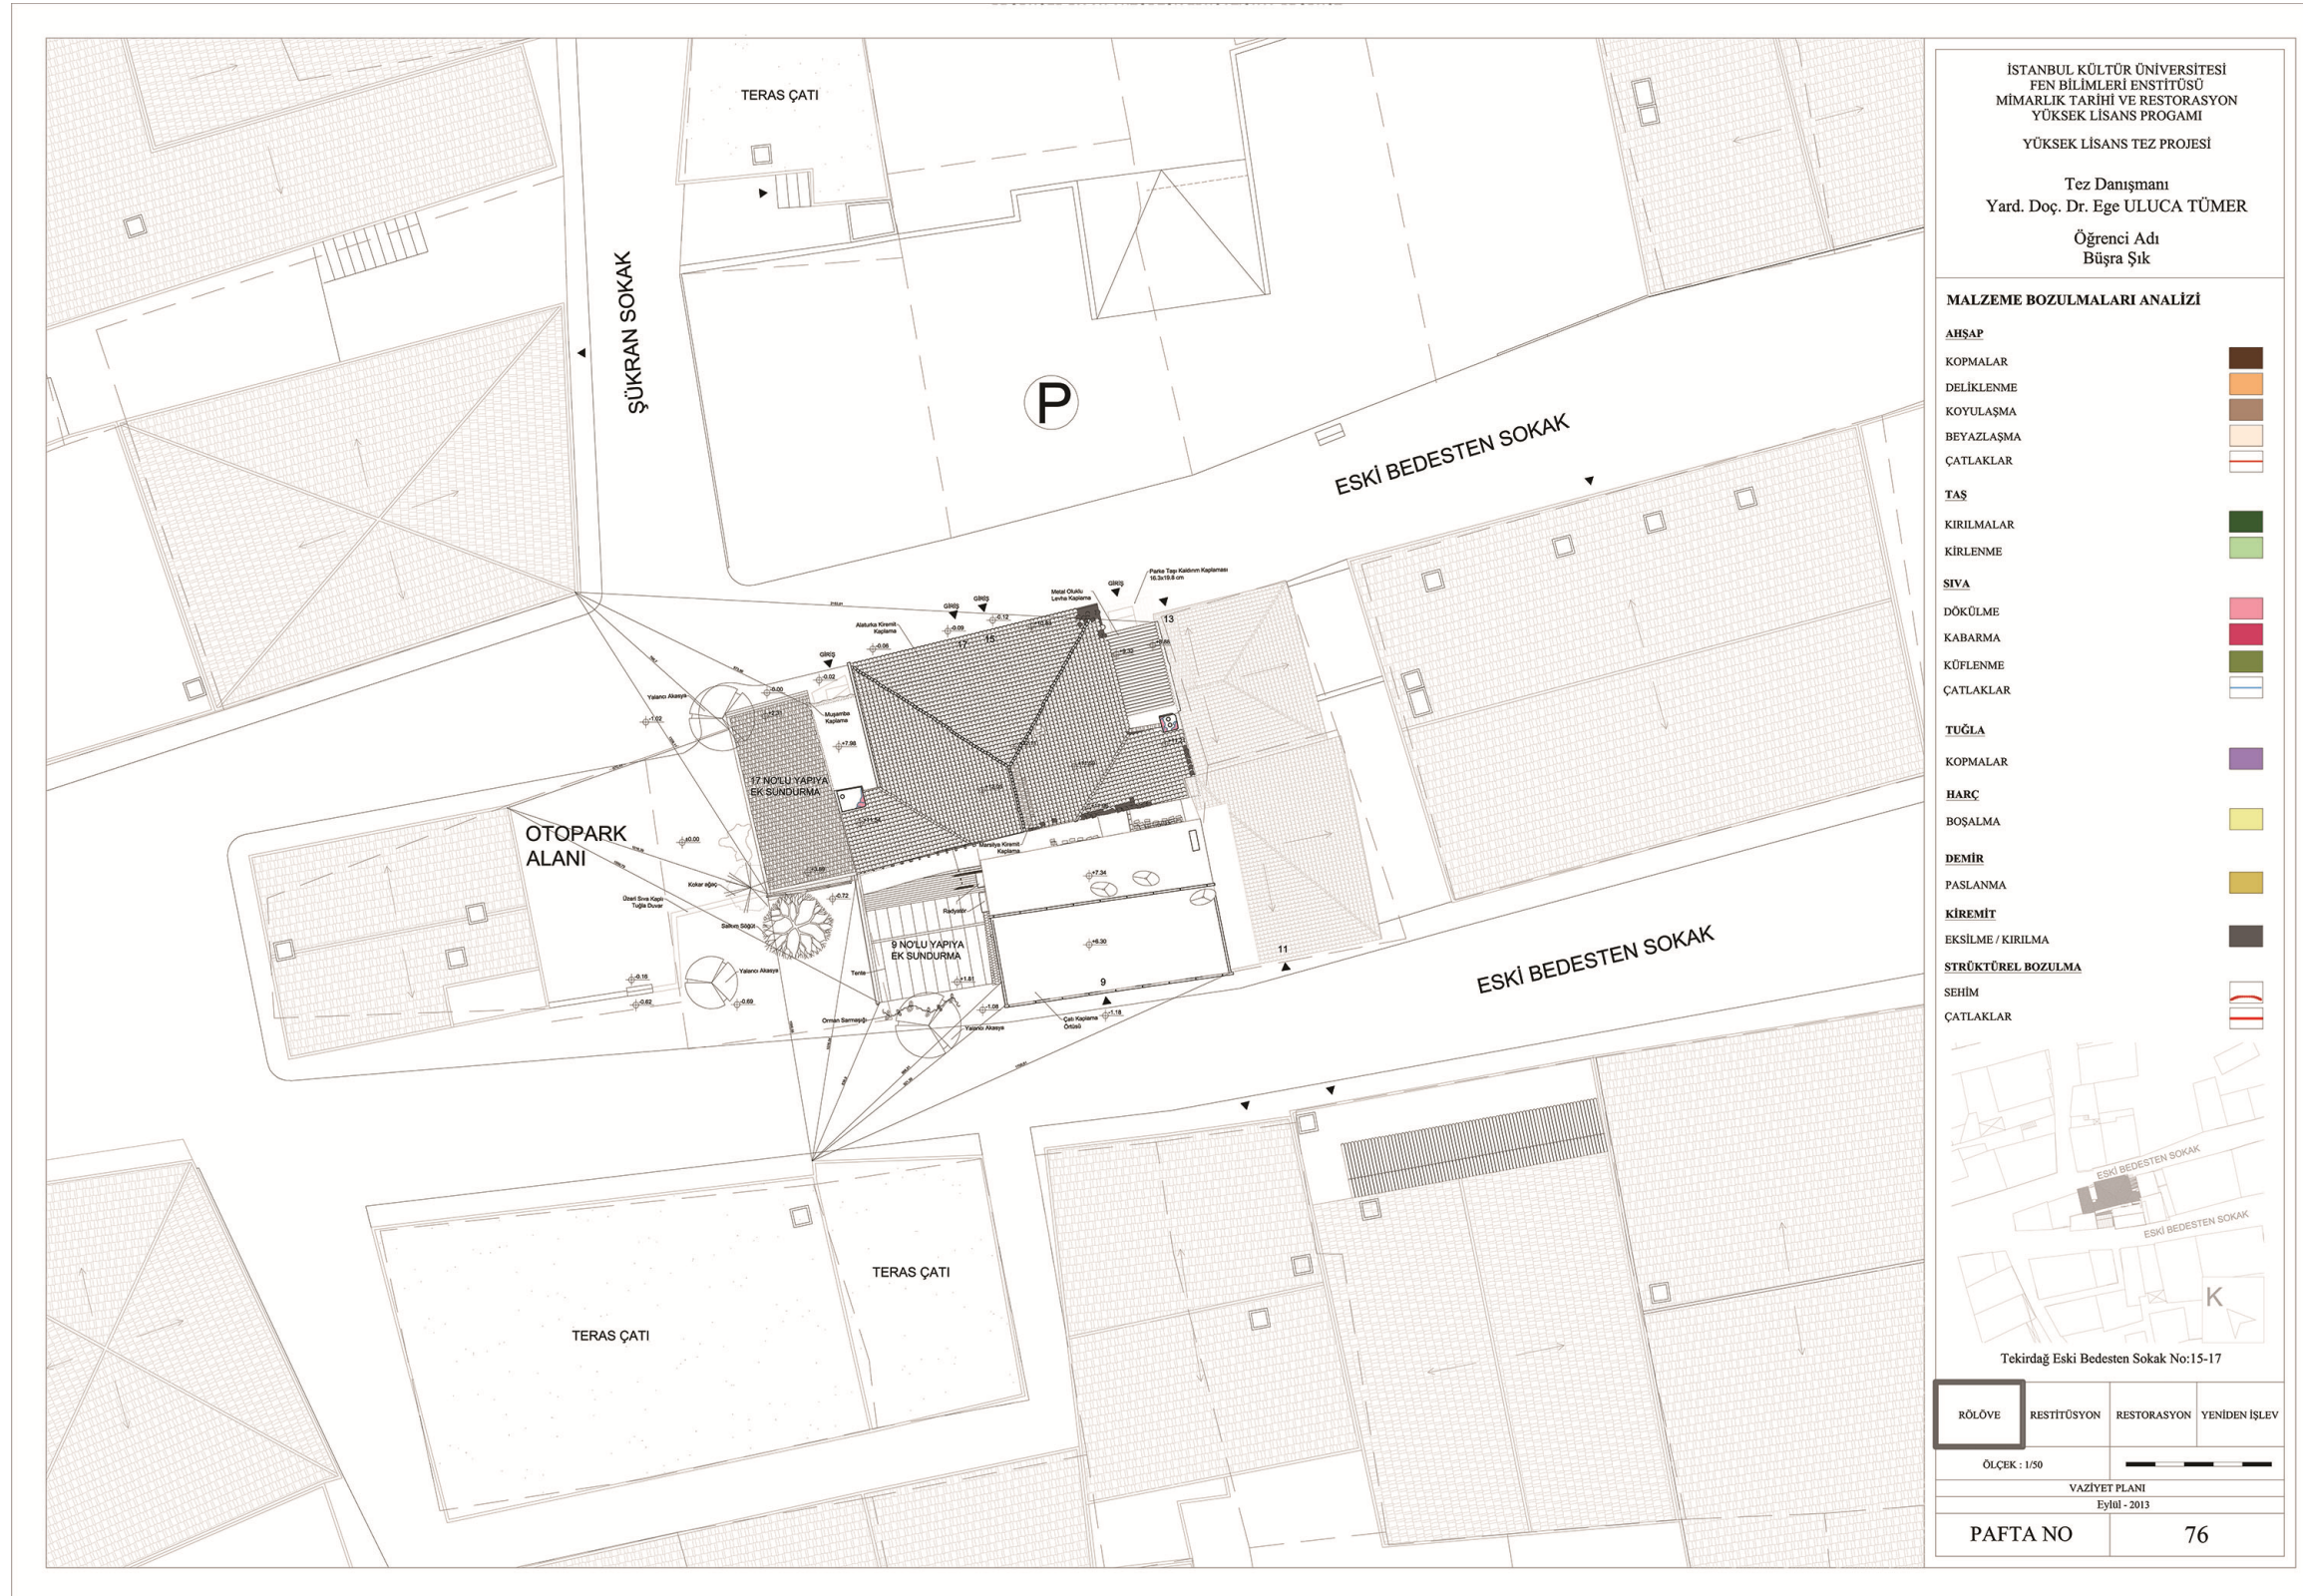
Şekil 4-195 Vaziyet Planı – Malzeme Bozulmaları Analizi (2013)

Eskiden alaturka kiremit kaplama olarak yapılan çatı günümüzde eksik veya kırılmaların görüldüğü bazı yerlerde marsilya kiremit ile doldurulmuştur. Çatı kaplaması olan alaturkan kiremit ikiz konutun genelinde orijinal haliyle bulunmaya devam etmektedir. Tuğla yığma sistem ile örülü olan iki bacanın üzerlerindeki sıvalarda yer yer dökülmeler ve çatlaklar görülmektedir (Şekil: 4.195).

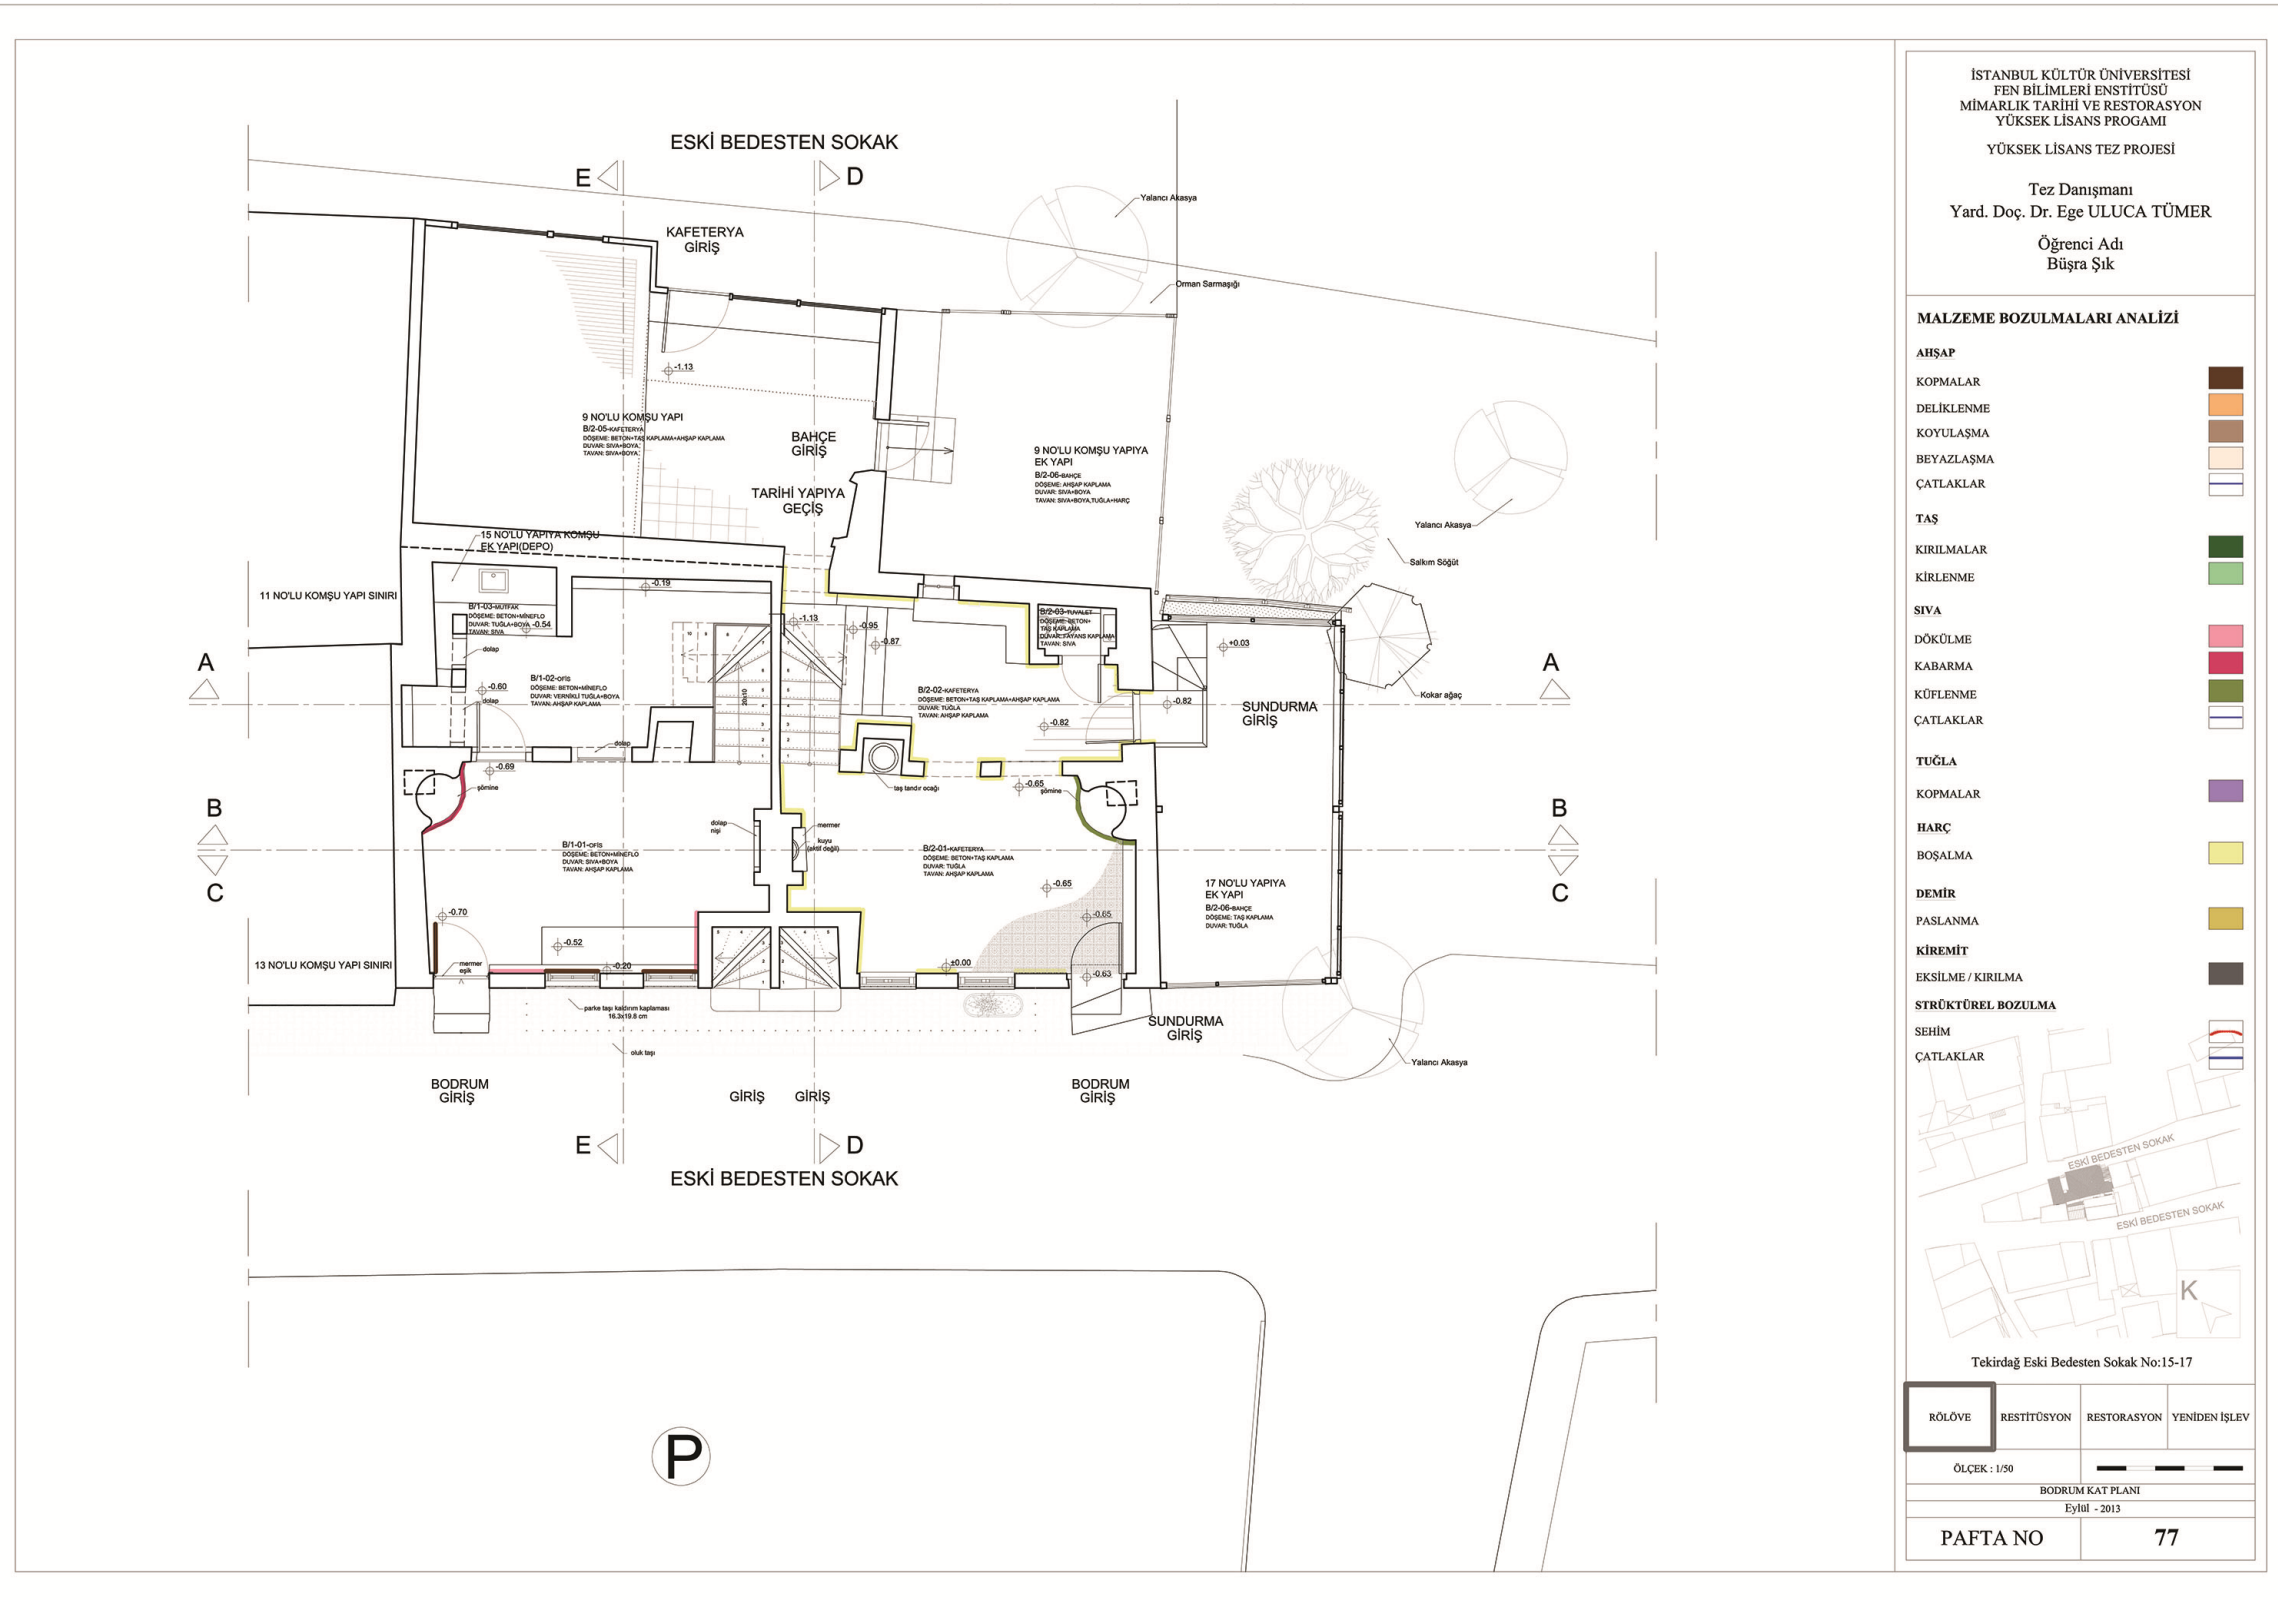
Şekil 4-196 Bodrum Kat Planı – Malzeme Bozulmaları Analizi (2013)

Onbeş numaralı yapının bodrum katına girişi sağlayan ahşap kapıda bazı bölgelerde kopmalar görülmektedir. Yine aynı kopmalara B/1-01 kod numaralı mekanının kuzeye bakan pencerelerinde rastlanmaktadır. Bu odada bulunan üzeri sıva ile kaplanan şöminede yer yer kabarmalar söz konusudur. Kuzeye bakan kapının yanındaki duvarda ve zemin kata girişi sağlayan giriş nişini taşıyan batı yönünde kalan duvarın çimento harçlı sıvalarında ise dökülmeler vardır. B/2-02 kod numaralı mekana geçildiğinde ise yine tuğla duvarların üzerinde bulunan çimento harçlı sıvalarda dökülmelere rastlanmaktadır. 17 numaralı yapının B/2-01 ve B/2-02 kod numaralı kafeterya olarak kullanılan mekanlarında duvar harçlarında yer yer boşalmalar görülmektedir (Şekil: 4.196).
