**YAPILARDA KULLANIM SÜRECİ DEĞİŞİKLİKLERİ VE DEPREM
DAYANIMINA ETKİLERİ**

YÜKSEK LİSANS TEZİ

Anabilim Dalı : Mimarlık

Program : Yapım Yönetimi ve Teknolojisi

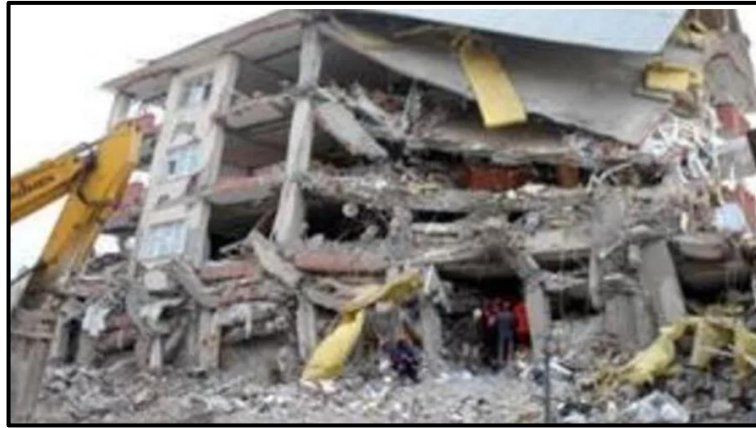
Şekil 3.1 2011 Van Depreminde yıkılan Nezir Baş apartmanı

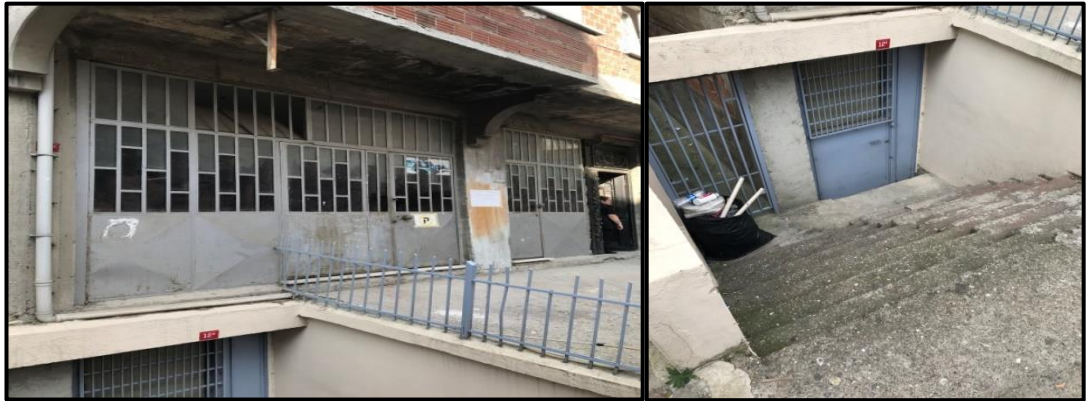
Şekil3.6.Bodrum katın iş yeri haline dönüştürülmesi (Ertuğ arşivinden).

Şekil 3.6'da görüldüğü gibi, yapının ön cephesinden bodrum kata kaçak bir iş yeri yapılmıştır. Binanın perdesinin kesilerek dayanımına olumsuz etki edildiği tespit edilmiştir. Kaldırım işgal edilmiş ve bodrum kat kullanıma dahil edilmiştir.

Kullanıcılar tarafından, zemine kısmen gömülmüş bodrum katlarının kullanıma dahil edilmesi ile pencere boşlukları açılması, yapılarda kısa kolon oluşumuna neden olmaktadır.

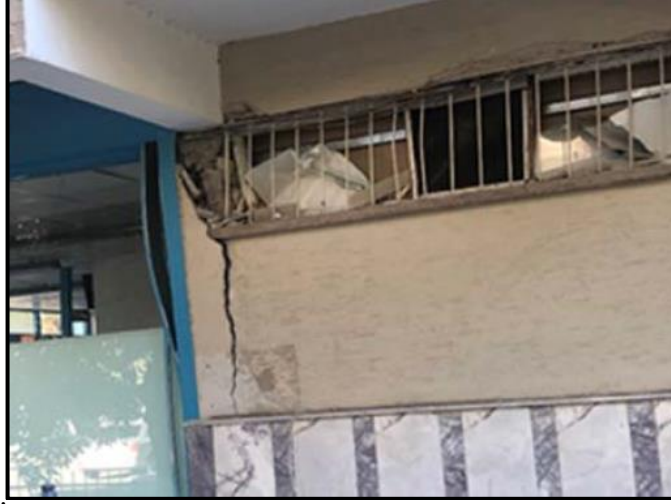
Şekil 3.7.2020 İzmir Depreminde bir binada bant pencerelerde meydana gelen hasar (IMO, 2020)

Şekil3.7de yer alan binada ise, bodrum katta sonradan açılan bant pencereler görünmektedir. Bu bant pencereler kısa kolon oluşumuna neden olmaktadır. Bodrum kat kullanıma dahil edilip, kaçak bir daire yapılmış ayrıca kaldırım işgal edilmiştir.

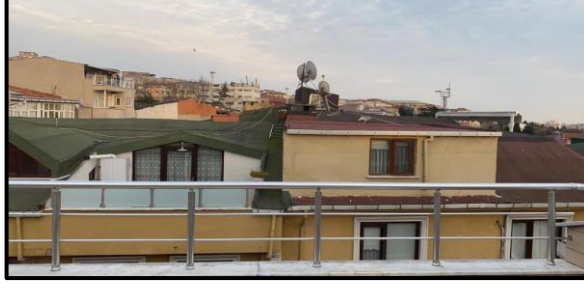
Şekil3.9. Çatı katının kapatılıp daireye dönüştürülmesi (Ertuğ arşivinden).

anlaşılmıştır (MO, 2023). Yapıların üst katlarında yapılan müdahaleler olduğundan, bina dışındaki bir müdahale olsa da tespiti kolay olmamaktadır (Şekil 3.9).

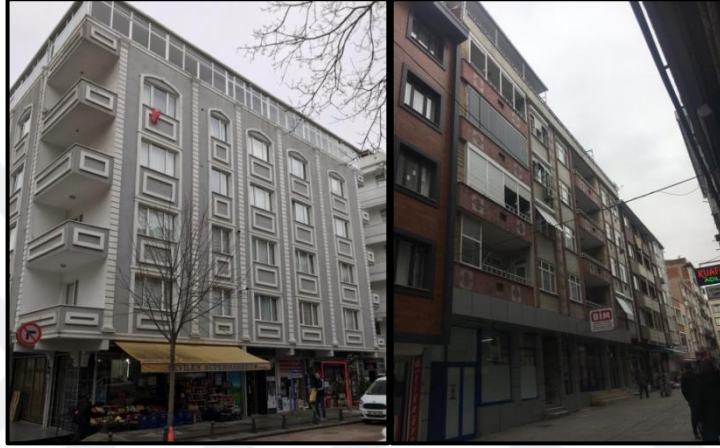
Şekil3.10. Çatı katının kapatılıp daireye dönüştürülmesine dair örnekler (Ertuğ arşivinden).

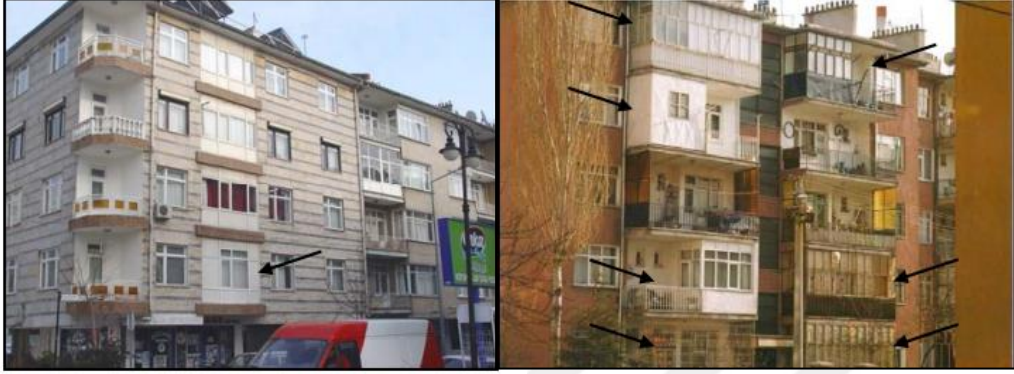
Şekil 3.11. Balkonun odaya eklenmesi ve kapatılmasına dair örnekler (Korur v.d.,2006).

kaldırılarak odanın büyütüldüğü uygulamalar da yer almaktadır. Duvarın kaldırılması ile birlikte, taşıyıcı sistem stabilitesinde farklılıklar meydana gelmekte ve duvarın kaldırılması sırasında yapılan uygulamada taşıyıcı sistem elemanlarına bilinçsizce zarar verilmesi olayı ortaya çıkabilmektedir.

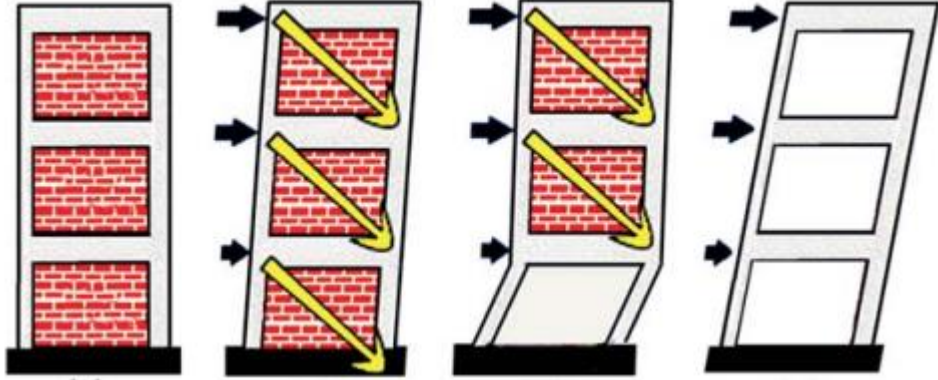
Şekil 3.12. Dolgu durumuna göre çerçevenin eşit yatay yük altındaki kat deplasmanı (Kaplan, 2008).

(Bayülke, 2003). Kaplan, yapıların deprem dayanımlarının dolgu duvarlı ve duvarsız olarak hesaplandığında aynı sonucu vermediğini deneysel çalışmalarla ispatlamıştır (Kaplan, 2008). Şekil 3.12 farklı dolgu duvar uygulamaları olan yapıların eşit yatay yük altındaki yatay deplasmanın farklı olduğunu göstermektedir. Bununla birlikte birçok ülke standardında da dolgu duvarların deprem dayanımına etkisini hesaba katılması önerilmektedir (Kaplan, 2008).

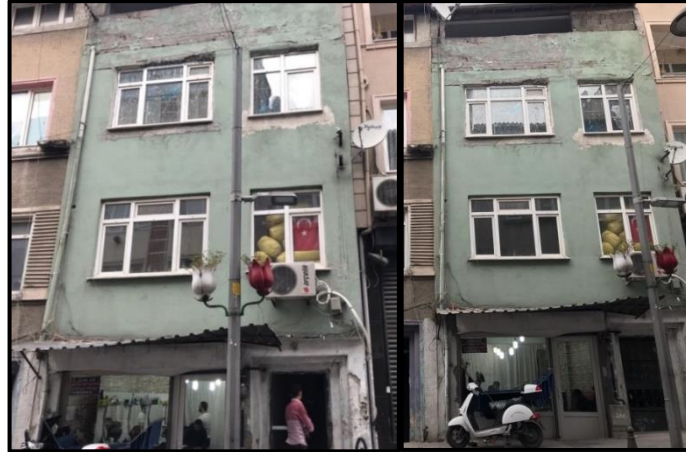
Şekil 3.13.Zemin katın iş yerine dönüştürülmesi (Ertuğ arşivinden).

Binaların genellikle zemin katlarında mağaza, restoran, otomobil galerisi, banka vb. gelir getirici ticari fonksiyonların yer almasını sağlamak ve mümkün olduğunca geniş alanlar yaratabilmek amacı ile, konut amaçlı üst katlarda yoğun bir şekilde bulunan dolgu duvarlar zemin katta kaldırılmıştır (Moosavi, 2013). Kolon ve perde elemanlarının kesitlerinin katlara göre değiştirilmesi de dayanım düzensizliği katsayısını etkileyerek zayıf kat oluşumuna neden olmaktadır. Şekil 3.13’de görülen yapıda, konut olarak tasarlanmış yapının, zemin katının işlevi değiştirilerek kuaför salonu yapılmıştır. Yapının taşıyıcı sistemi zarar görmüş ve zayıf kat oluşumuna neden olmuştur. Yumuşak ve zayıf kat oluşumu, yapının deprem davranışını olumsuz etkilemektedir (İnelv.d., 2008).

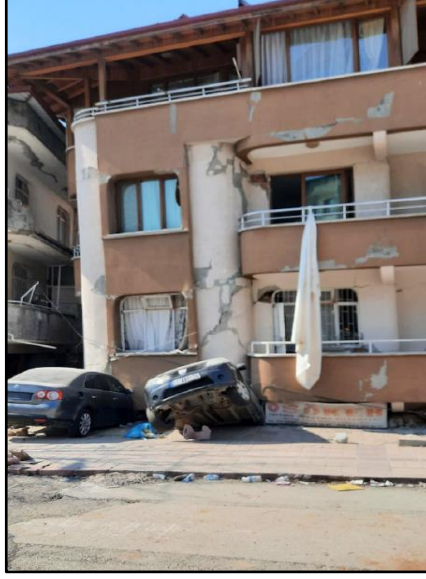
Şekil 3.14. 6 Şubat depreminde Hatay’da yumuşak kat sorunu sebebiyle yıkılan bir yapı (MO, 2023).

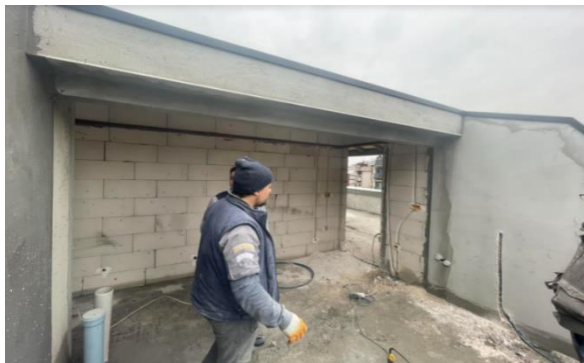
Şekil Ek A.3. PVC doğramanın imalat aşaması
