**HASEKİ KÜLLİYESİ VE ÇEVRESİ İÇİN
KORUMA VE SAĞLIKLAŞTIRMA ÖNERİSİ**

**YÜKSEK LİSANS TEZİ
GÖKÇE ÜRK**

**AnaBilim Dalı: Mimarlık
Programı: Mimarlık Tarihi ve Restorasyon**

Ocak 2012

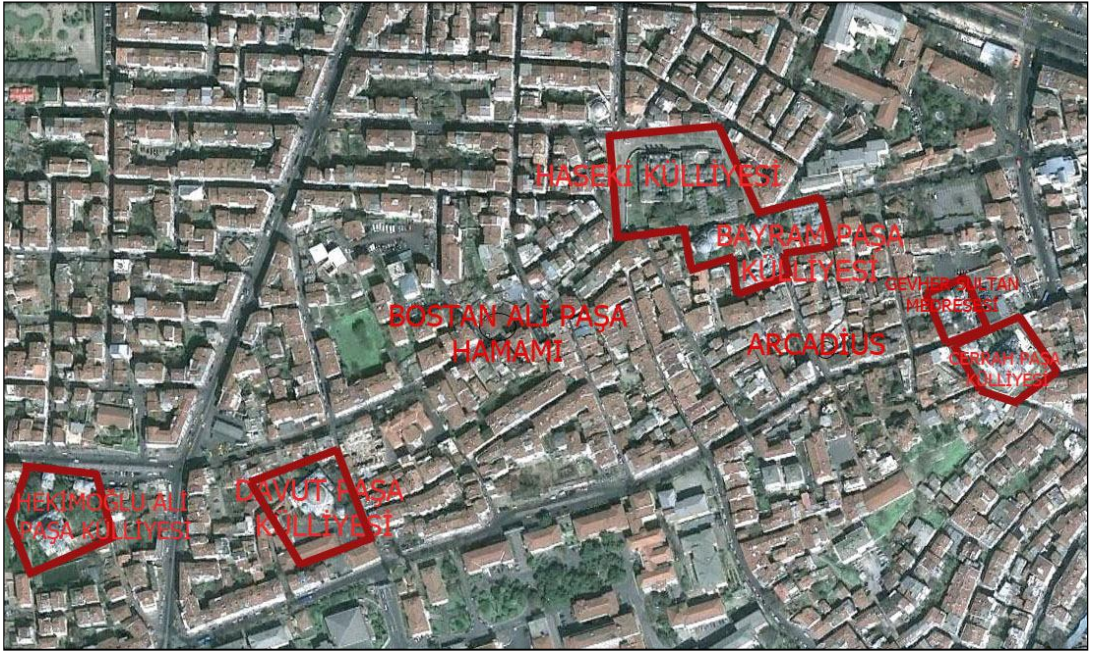
Şekil 2.8: Haseki Bölgesi'ndeki anıtsal yapılar (www.googleearth.com.tr, 11. 2011)

Haseki Bölgesi'nin geneline bakıldığında, anıtsal yapılar kategorisindeki külliyelerin alanda yoğun olduğu görülmektedir. Alanda; Hekimoğlu Caddesi üzerinde bulunan Hekimoğlu Ali Paşa Külliyesi, Davut Paşa Külliyesi, Haseki Caddesi üzerindeki Haseki Hürrem Sultan Külliyesi, Bayram Paşa Külliyesi ve Cerrah Paşa Caddesi üzerinde Cerrah Paşa Külliyesi bulunmaktadır. Bunun yanında, Bizans Dönemi'nin izini taşıyan Arcadius Sütunu, Haseki Caddesi üzerinde bulunan Bostan Ali Paşa Hamamı, Cerrah Paşa Caddesi üzerinde bulunan Gevher Sultan Medresesi bölgenin önemli anıtsal yapılarıdır (Şekil 2.8).

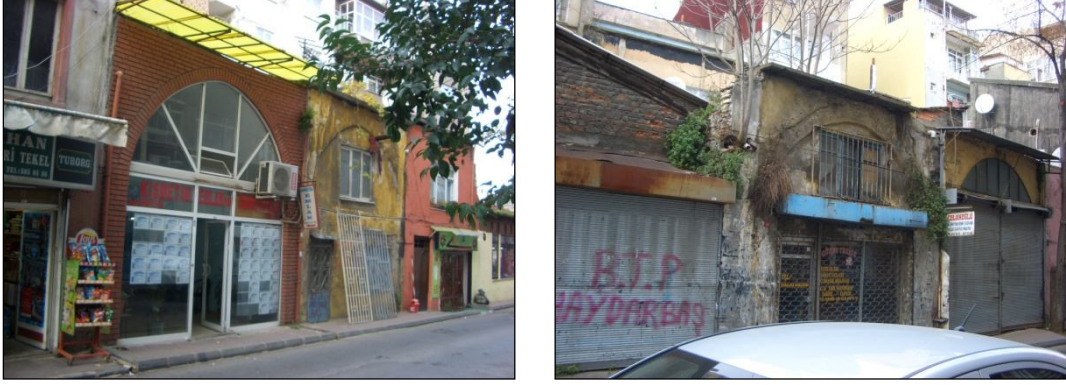
Şekil 2.12: Avrat Pazarı'ndaki Agora tarzında yapılmış dükkanlar (Gökçe Ürk, 2009)

Doğu Roma İmparatorluğu başkentinin bu anayolu, ortada büyük taş döşeli yaya ve araba yolundan oluşmaktaydı. Mese'nin iki tarafında revaklar vardı. Bu revakların arkasında, dükkanlar sıralanıyordu. Duvarları tuğladan yapılmış, birinci katı tonozlarla örtülü, kolonları mermer olan bu revakların dükkanları ve çatıları ahşaptı. Revaklar arasında ahşap merdivenler, birbirini izleyen revaklarda değişik mesleklere mensup ticaret erbâbının dükkanları ya da alanları vardı. Dükkanların sahipleri, dükkânlarının yakınında otururlardı. Çarşı gibi çalışan bu revaklara 'agora' denirdi. Haseki Bölgesi'nde ise, bu tip dükkanlardan günümüze kadar ulaşabilen sadece iki tane bulunmaktadır. Bu dükkanlar, kemerli olarak 'agora' tarzında inşa edilmiştir.

Buradan da anlaşıldığı gibi, bölgede ticaretle uğraşan bir sosyal yapı yaşamaktaydı (Kuban, 1994: 404) (Şekil.2.12).

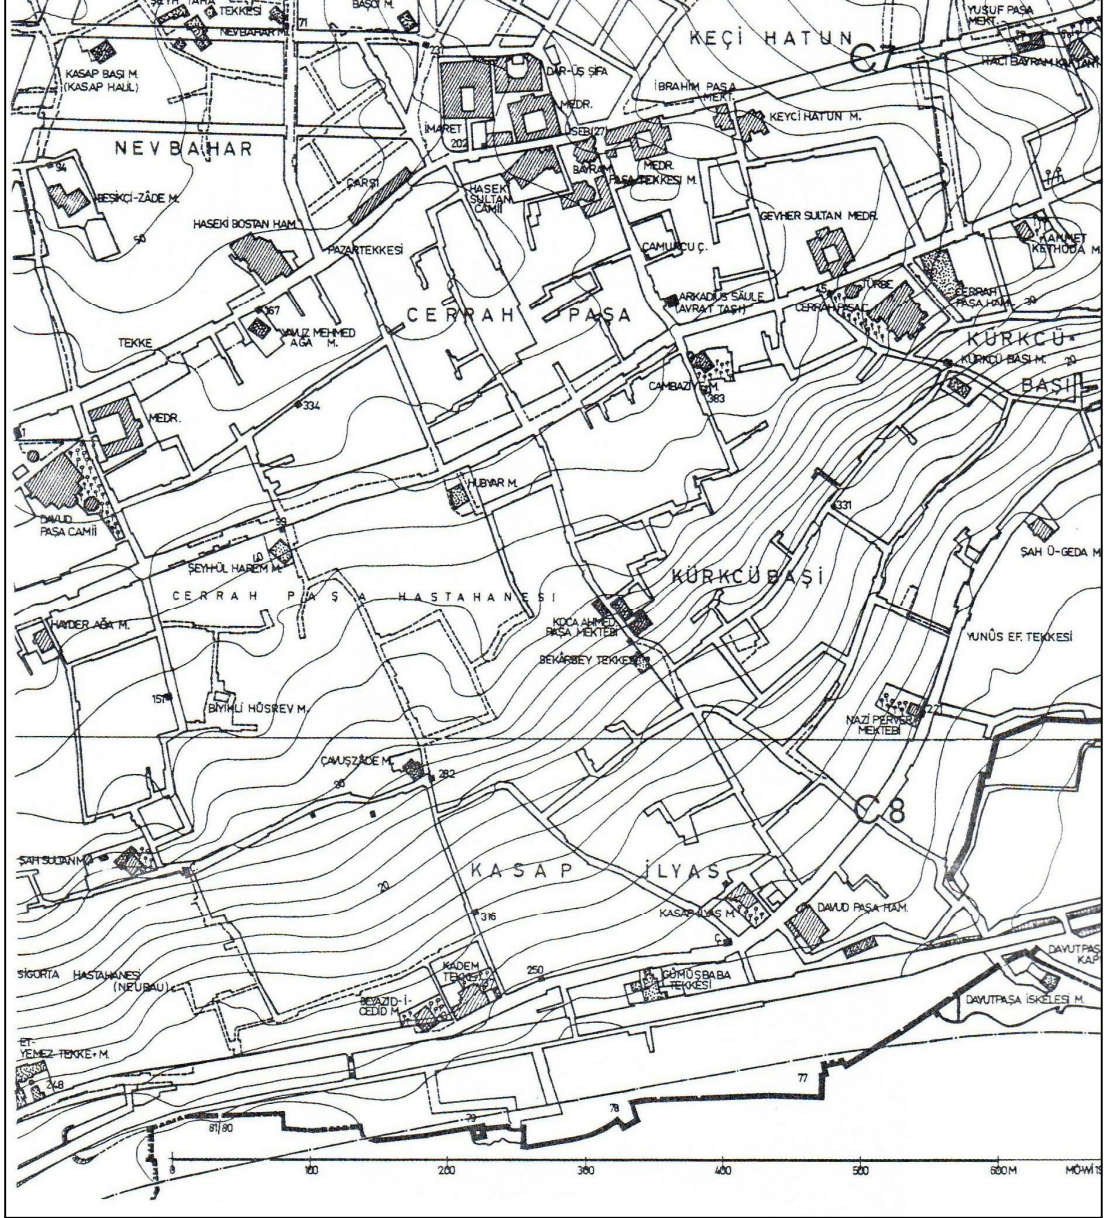
Şekil 2.14: 1962'de Haseki Bölgesi'ndeki topoğrafya eğrileri ve anıtsal yapılar (Müller-Wiener, 2001: 251)

Semtin yapı oluşumundaki en önemli etkenlerden biri de, denizden yukarıya çıkıldıkça dikleşen eğim ve denizden görülen konumudur. Marmara Denizi'nden bakıldığında, semtte bulunan Cerrah Paşa Cami ve Bulgur Palas silüeti, dikleşen eğim dolayısıyla belirginleşmektedir (Şekil 2.14-15).

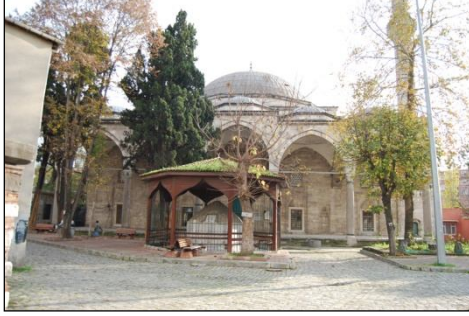
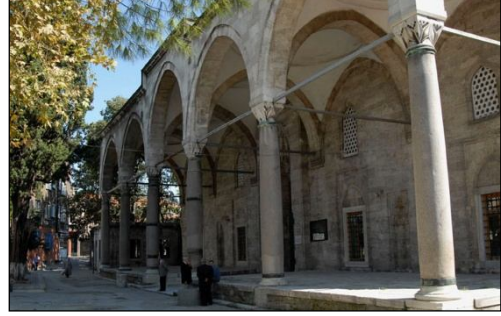
Şekil 2.21: Davut Paşa Camii avlusu dış görünümü (Gökçe Ürk, 2010)

yaptırılmıştır. Tabhane, medrese, mektep, türbe ve çeşmeden meydana gelmektedir (<http://www.fatihbelediyesi.gov.tr>, 12.2011) (Şekil 2.21).

Tek kubbeli plan tipine sahip camii, yanlarında birinin önü açık, diğeri ocaklı ikişer tabhane odası içermektedir. Mihrab tarafında beş kenarlı ve üstü yarım kubbe ile örtülü bir niş bulunmaktadır. Kaidesi dört köşeli olan minaresi doğu yönündedir. Pabucun bir metre yukarısından itibaren sonradan inşa edilmiş olduğu kolaylıkla fark edilmektedir. Tamamı kesme küfeki taşından yapılmıştır. 1980'li yıllarda, cami bahçesinde tamamen harap durumda bulunan şadırvan, aslına sadık kalınarak yeniden restore edilmiştir (Müller-Wiener, 2001: 395) (Şekil 2.22-23-24).

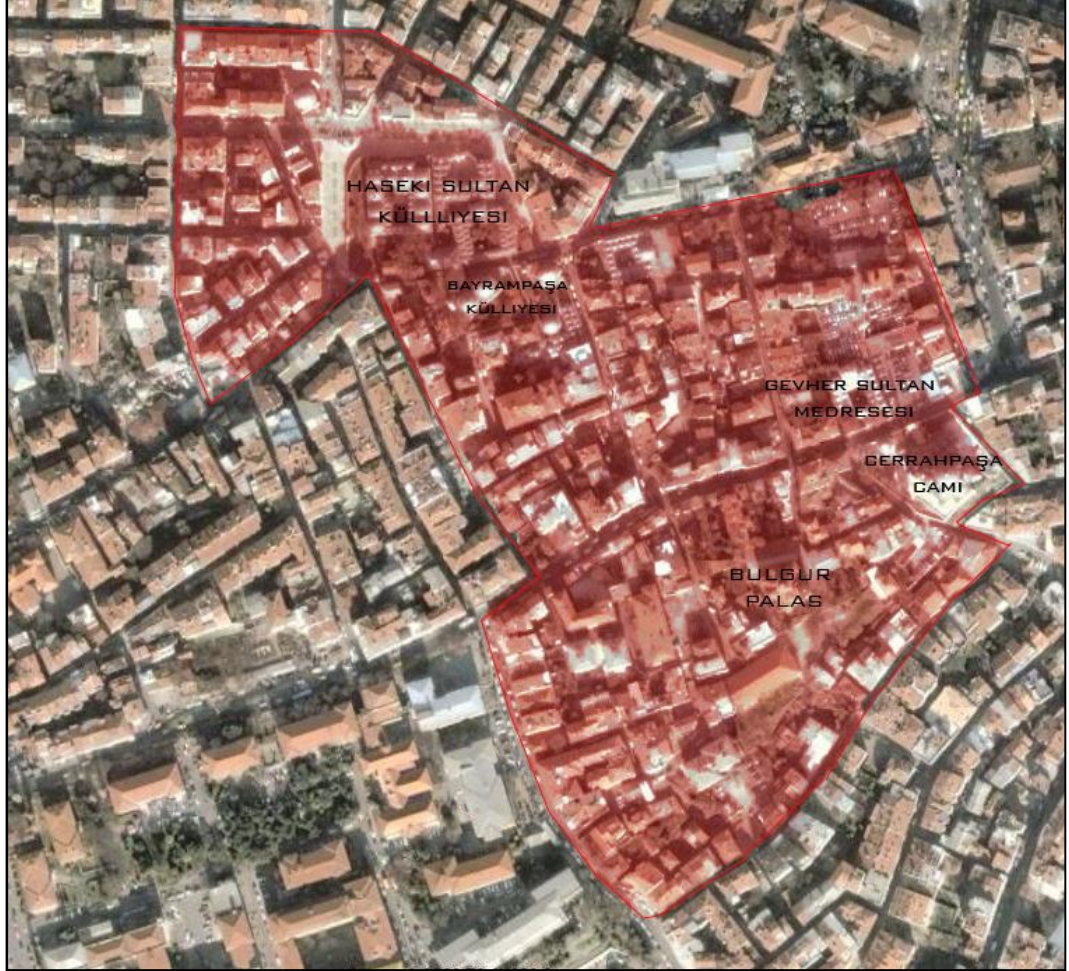
Şekil 3.2: Çalışma alanı sınırı ve anıtsal yapılar (www.google earth.com,10. 2007)

Batı yönünde ise, Koca Mustafa Paşa Caddesi istikametine doğru, güney sınırının içinde bulunan Ahmet Paşa Sıbyan Mektebi de dahil edilerek, sınırın Yokuş Çeşme Sokak'tan anıtsal yapıların azaldığı Başçı Mahmut Sokak ve Tevfik Fikret Sokak'tan geçirilmesi uygun bulunmuştur (Şekil 3.2).

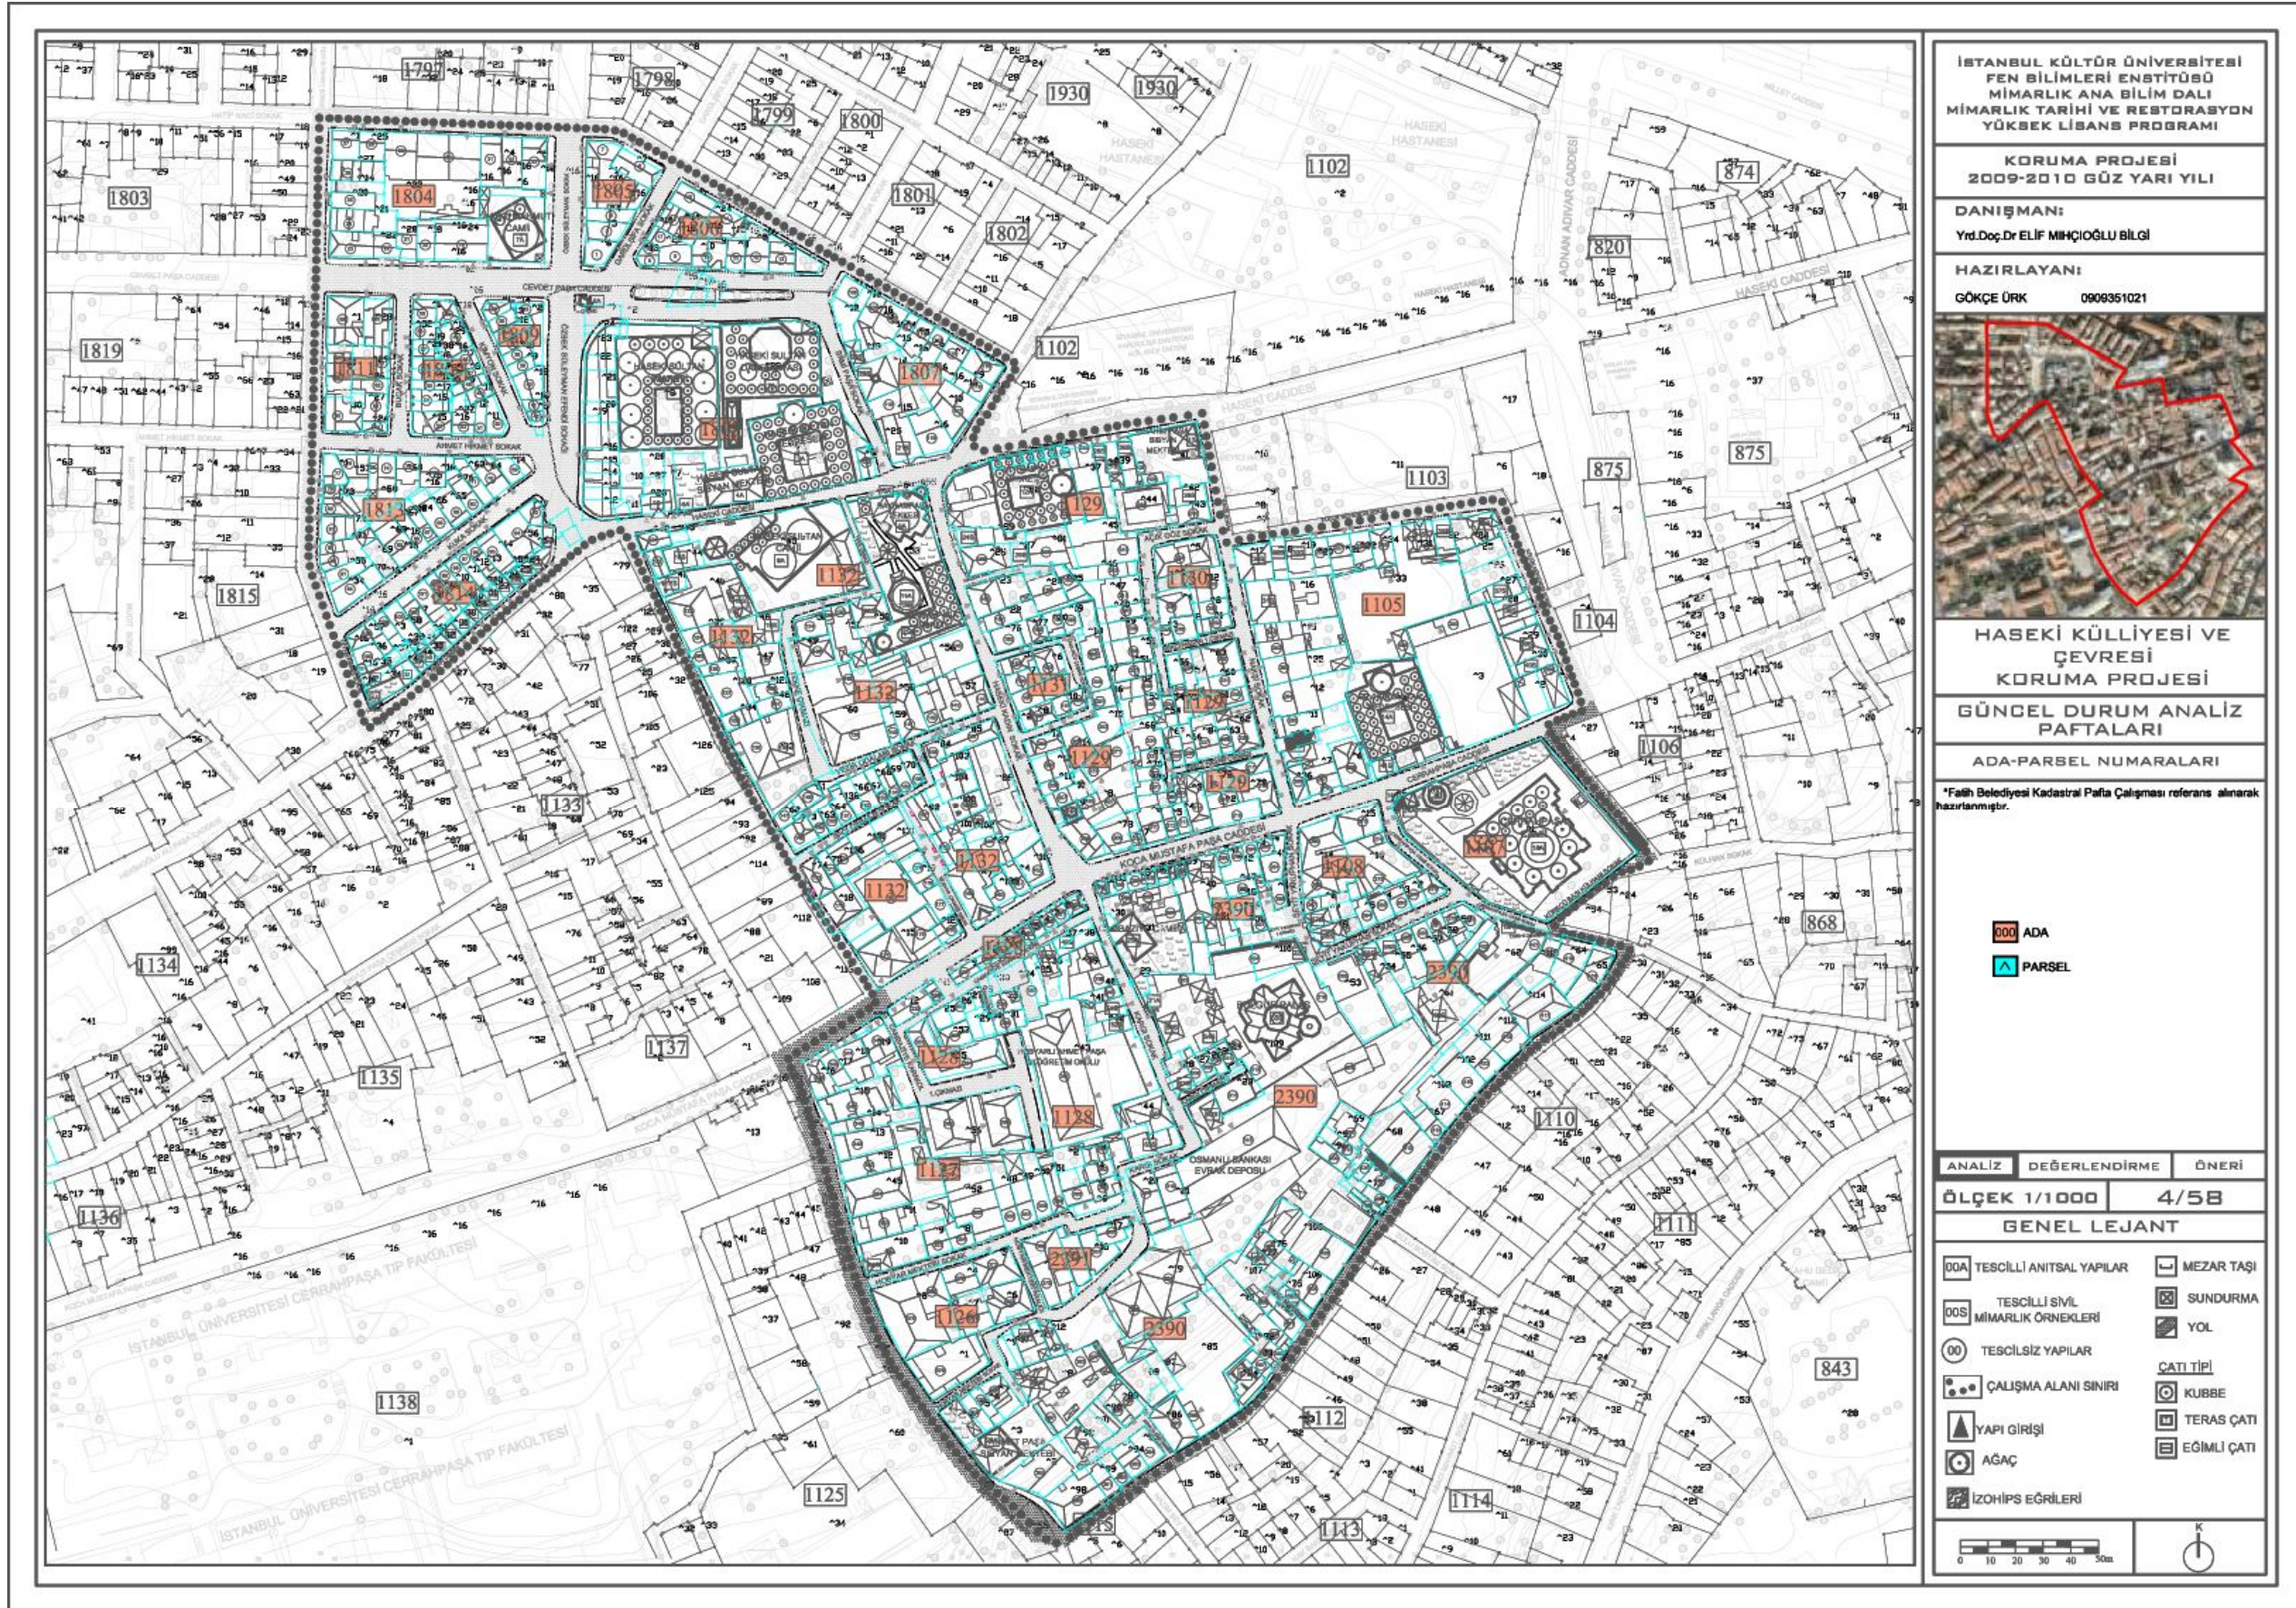
Şekil 3.6: Haseki çalışma alanı ada parsel numaraları (Gökçe Ürk, 2010)

Çalışma alanı, 34 yapı adasından oluşmaktadır. Her yapı adasındaki yapılar ve parselasyon durumu da baz paftada belirtilerek, yapılacak çalışmalarda yapı ve açık alanların tanımlanmasına açıklık kazandırılmıştır (Şekil 3.6).

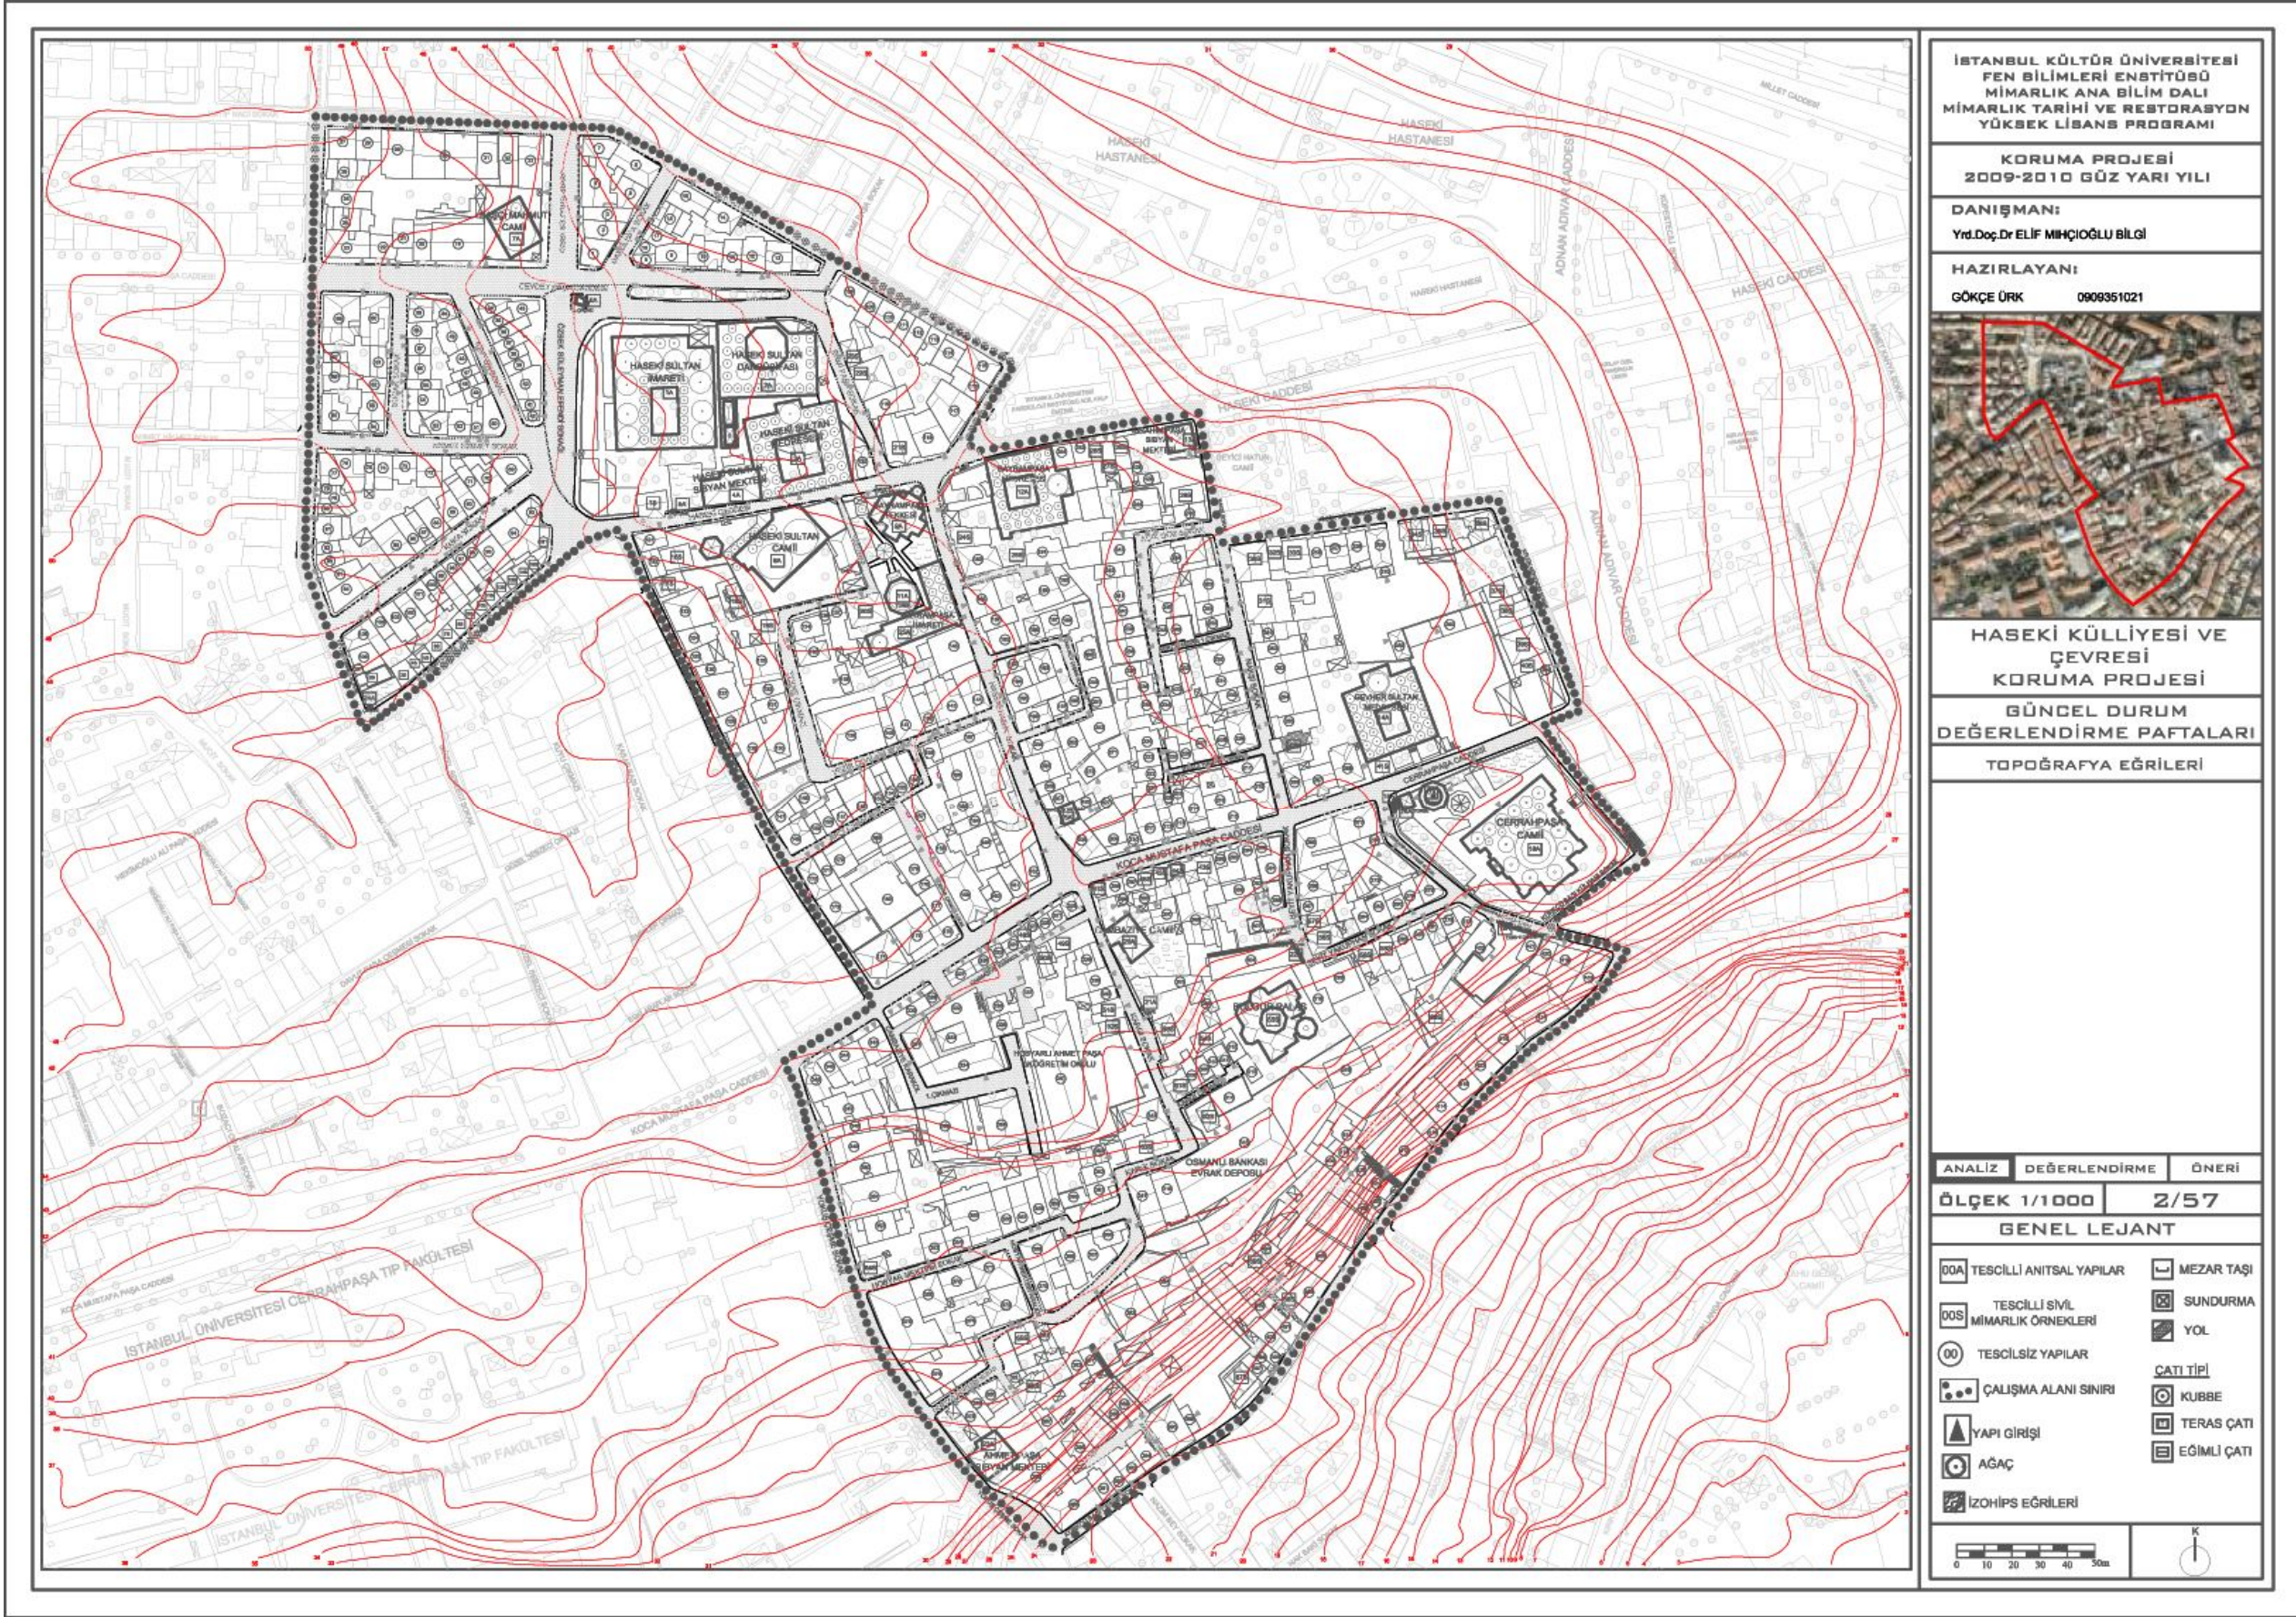
Şekil 3.22: Haseki çalışma alanı topoğrafya eğrileri (Gökçe Ürk, 2010)

Çalışma alanının topoğrafyasına bakıldığında, Marmara Denizi'nden yukarıya doğru çıkıldıkça eğimin dikleştiği görülmektedir. Alan sınırı içinde kalan Cerrahpaşa Cami ve Kürkçübaşı Mahallesi, eğimin en çok hissedildiği yerlerdir (Şekil 3.22).

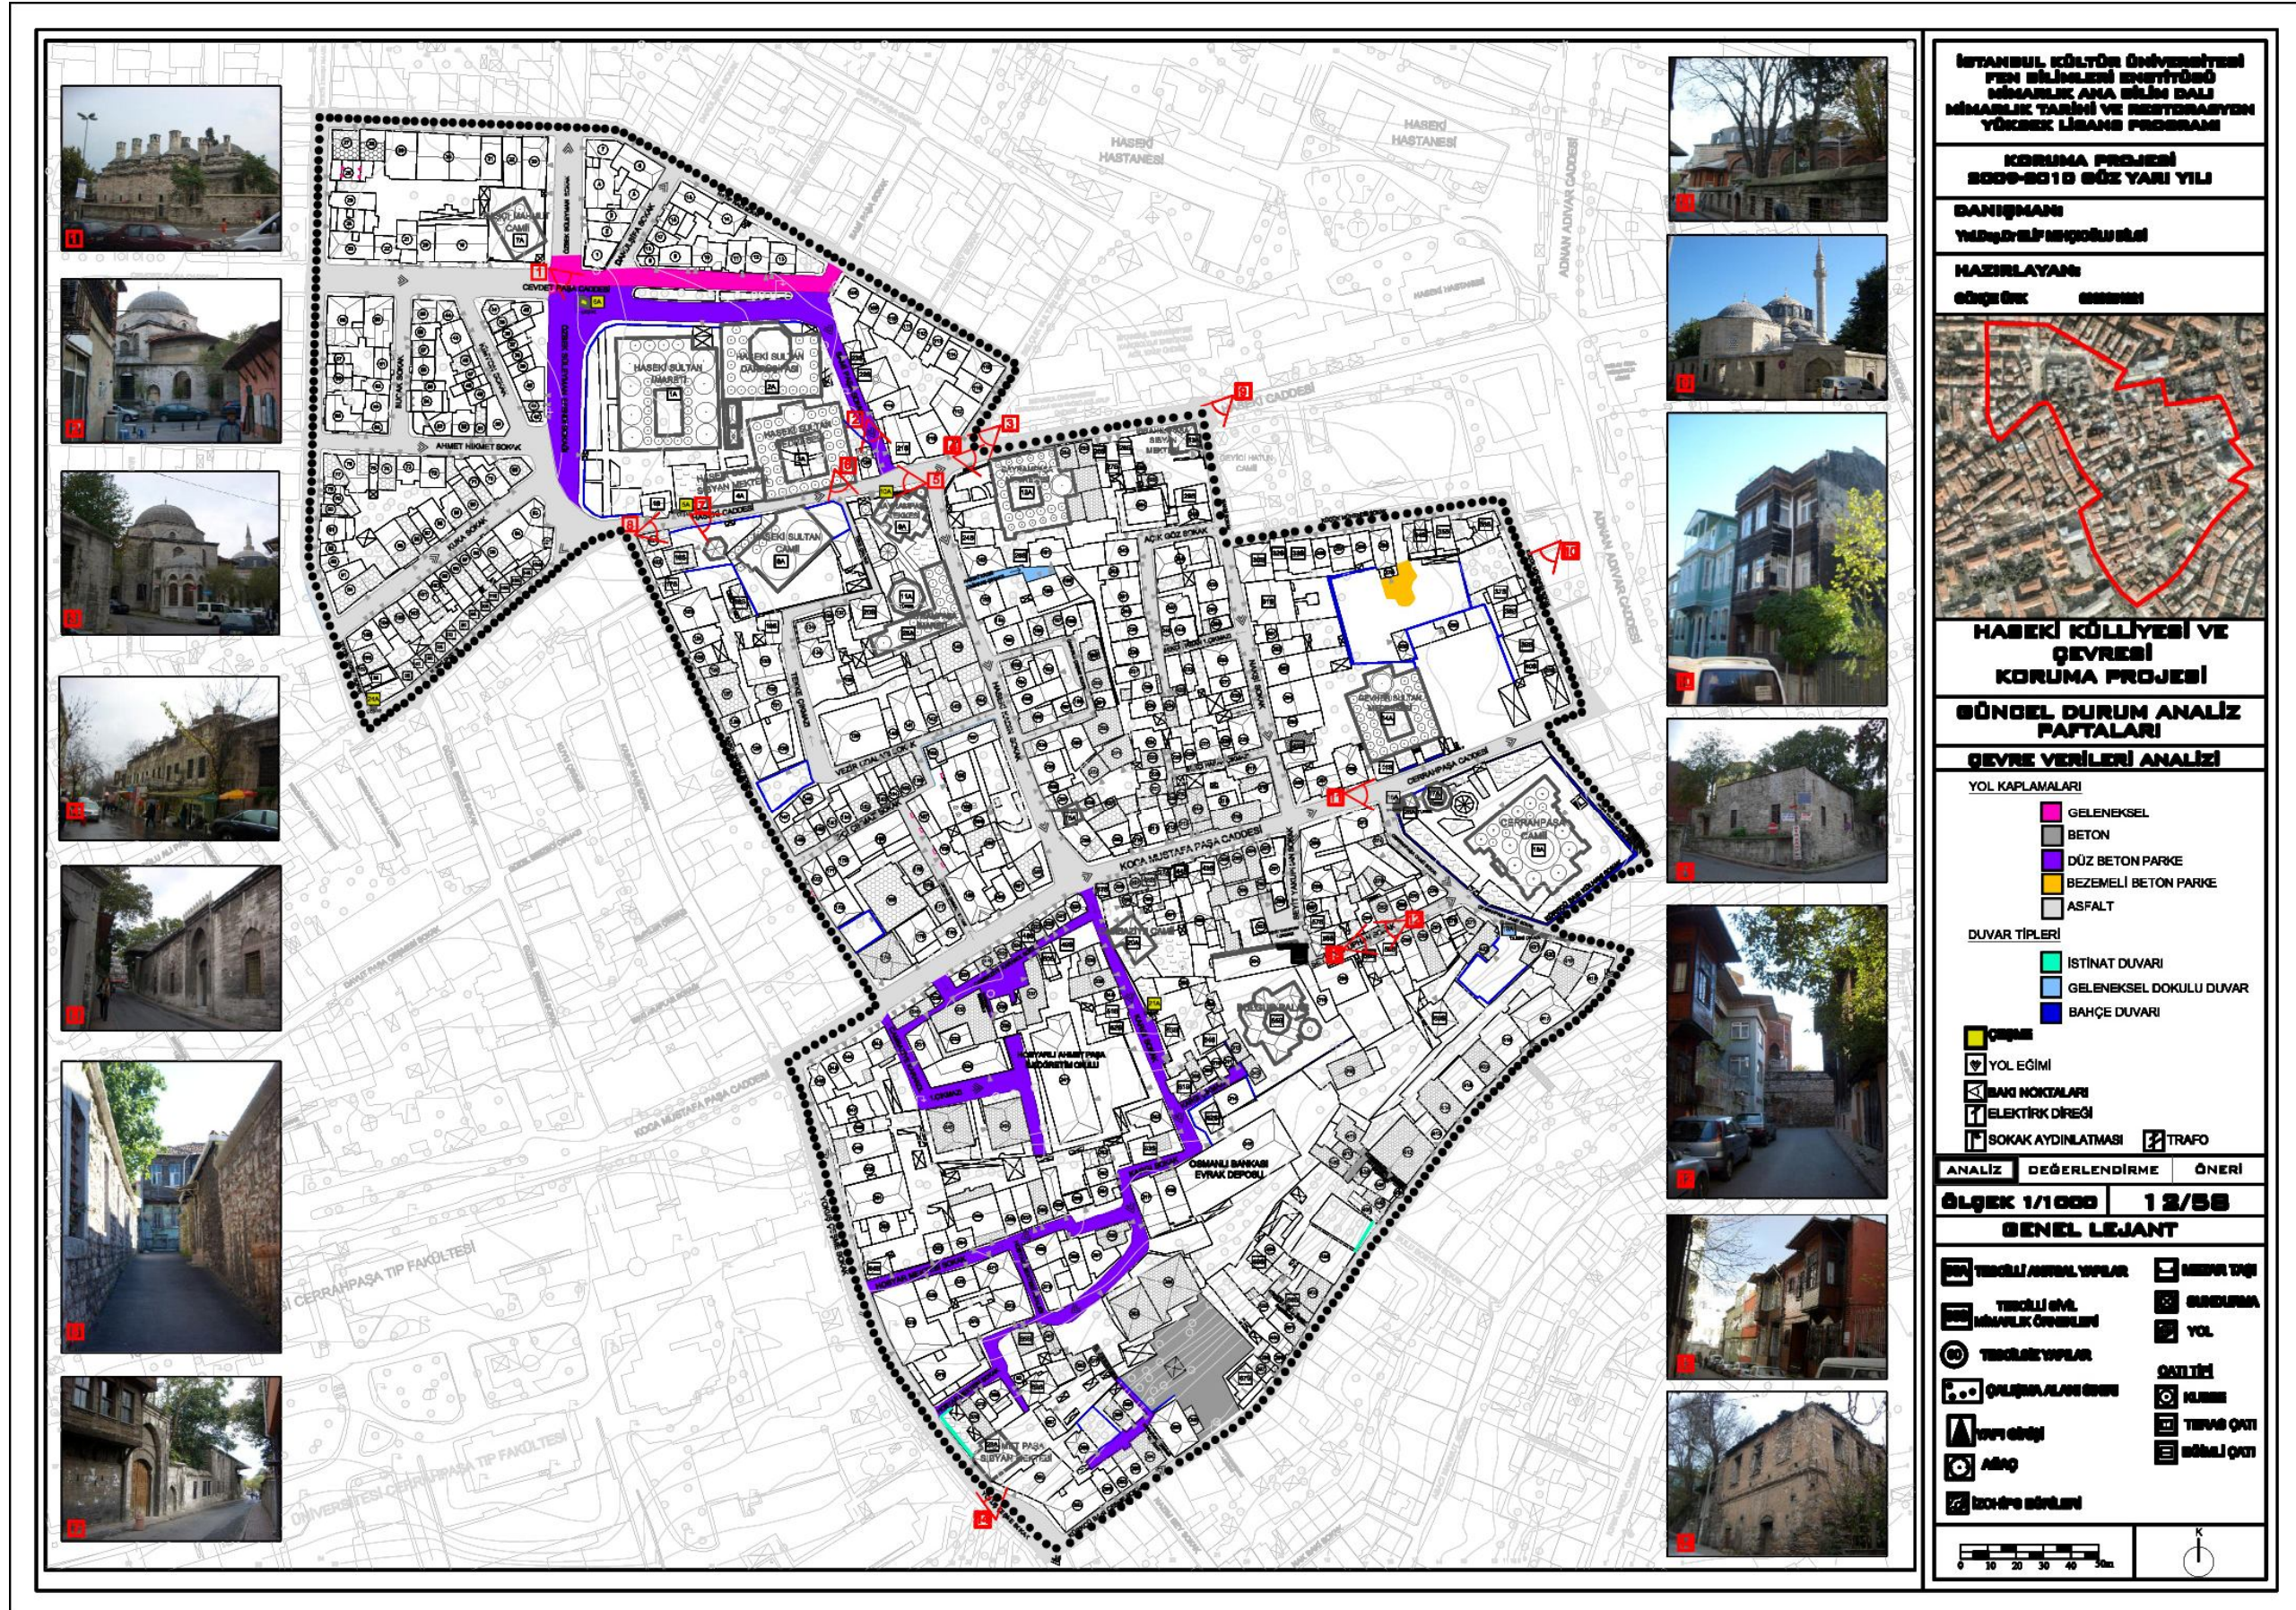
Şekil 3.25: Çevre Verileri Analizi (Gökçe Ürk, 2010)

Çalışma alanındaki çevre verileri; yol kaplamaları, duvar tipleri, çeşme, yol eğimi, bölgenin önemli niteliklerinden biri olan bakı noktaları, elektrik direği, sokak aydınlatması ve trafo gibi verilerdir. Buradaki anıtsal yapılara '0A' şeklinde, sivil mimarlık örneklerine '0S' şeklinde kodlama verilmiştir. Yol kaplamaları: geleneksel, beton, düz beton parke, bezemeli beton parke ve asfalttır. Duvar tipleri ise; istinat duvarı, geleneksel dokulu duvar ve bahçe duvarıdır. Geleneksel yol kaplaması, (Şekil 3.25'de pembe renk ile ifade edilen), sadece Haseki Hürrem Sultan Külliyesi'nin kuzey kenarındaki Cevdet Paşa Caddesi'nde görülmektedir. (Koyu gri renk ile ifade edilen) beton yol kaplaması ise Kürkçü Başı Çeşme Sokak'ta bulunan otopark zeminidir. (Koyu mor renk ile ifade edilen) düz beton parke, Haseki Hürrem Sultan Külliyesi çevresindeki yol zemininde, çalışma alanı'nın güneyinde bulunan, Cambaziye Karakol Sokak, Kargı Sokak, Hobyar Mektebi Sokak zeminlerinde bulunmaktadır. (Koyu sarı renk ile ifade edilen), bezemeli beton parke, Küçük Mühendis Sokak üzerinde bulunan otopark zeminidir. Diğer kaplamalar dışındaki tüm yollar kaplıdır. Duvar tiplerine bakıldığında ise: istinat duvarları (açık mavi renk ile ifade edilen) Yokuş Çeşme Sokak üzerinde; (mavi ile ifade edilen) Seyit Yakuphan Sokak ve Cerrah Paşa Cami Sokak üzerindedir. (Koyu mavi ile ifade edilen) bahçe duvarı ise, külliye duvarları, otopark duvarları ve evlerin bahçe duvarlarıdır. Koyu yeşil ile ifade edilen çeşmeler, Özbek Süleyman Efendi Sokak üzerinde bulunan 6A kodlu çeşme; Haseki Caddesi üzerinde bulunan 5A ve 10A kodlu çeşmeler; Cerrah Paşa Caddesi üzerinde, Cerrah Paşa Külliyesi köşesinde bulunan, 16A kodlu çeşme ve Kargı Sokak üzerinde bulunan, 21A kodlu çeşmedir. Yol eğimleri Haseki Külliyesi, Cerrah Paşa Külliyesi ve çevresinde Şekil 3.27'de 'V' işareti ile ifade edildiği gibidir. Bakı noktaları da, kırmızı renk ile bakı yönüne göre işaretlenmiş ve fotoğrafları da verilmiştir. Bakı noktalarının yoğunlaştığı yerler Haseki Caddesi (bakı no:3, 4, 5, 6, 7, 8) Seyit Yakuphan Sokak'tır (bakı no:12, 13). Sokak bütünlüğünün korunduğu Haseki Caddesi, Küçük Mühendis Sokak ve Seyit Yakuphan Sokak'tır. Elektrik direği, sokak aydınlatması ve trafo, belirlenen işaretleri ile harita planı üzerinde gösterilmiştir (Şekil 3.25).

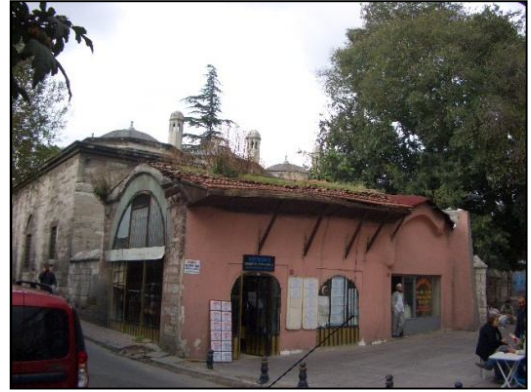
Osmanlı Dönemi'nde, Haseki Sultan Külliyesi'nin yakın çevresinde yapılaşma faaliyetleri sürmüştür. Haseki Caddesi üzerinde, dükkân olarak kullanıldığı düşünülen bazı tonozlu yapı birimleri bulunmaktadır. Bunlardan ikisi, Haseki Medresesi'nin hemen doğusundadır. Diğerleri ise, sokağın batı tarafına doğru devamında yer almaktadır (Şekil 4.23- 4.24).

Şekil 4.24 (sağ): Haseki Medresesi'nin bitişiğindeki Avrat Pazarı dükkanlarının görünümü (Gökçe Ürk, 2009)

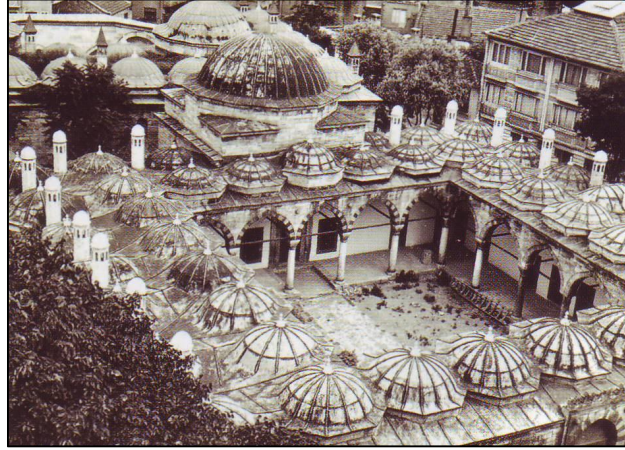
Şekil 4.33: Haseki Medresesi (Vakıflar Arşivi, 1964 onarım dosyası)

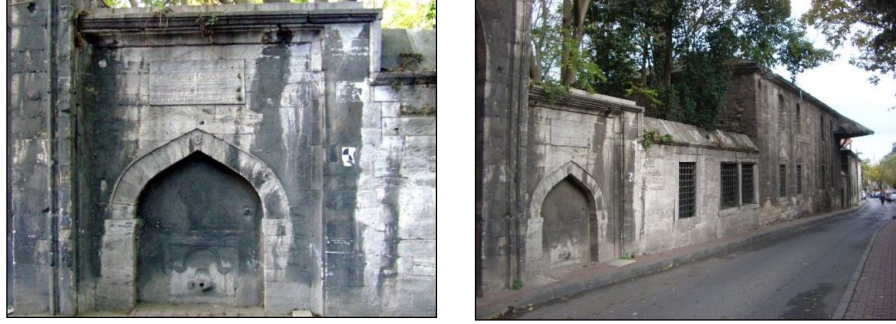
Şekil 4.43: Haseki Sultan Külliyesi Çeşmesi (Gökçe Ürk, 2010)

Çeşme, imaret girişi ve sibyan mektebi girişinin arasında yer almaktadır. 16. yüzyıldan kalmadır ve kesme taştan inşa edilmiştir. Çeşmenin üzerinde, 1766'da tamir gördüğünü gösteren mermer bir kitabe yer almaktadır. Çeşme, klasik tarzda inşa edilmiş ve ayna taşına iki sütunla taşınan yuvarlak kemerli bir kabartma işlenmiştir (Çınar, 2003: 11).

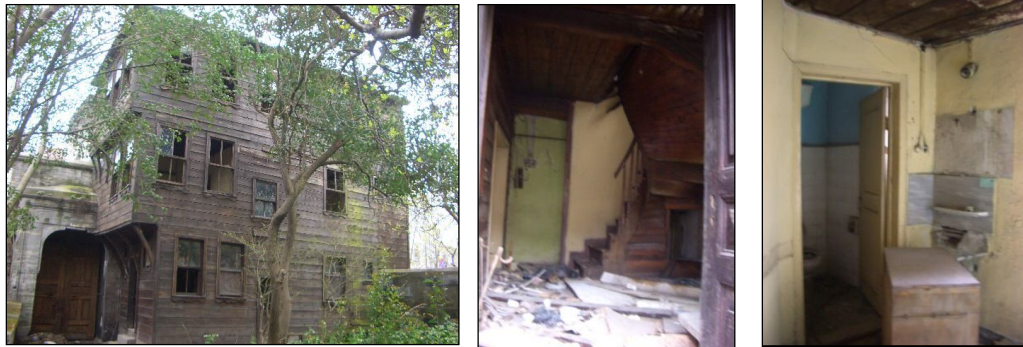
Haseki Külliyesi içinde kalan konut, günümüzde harap durumda olup kullanılmamaktadır (Şekil 4.46).

Şekil 4.46: Külliye içinde bulunan 1S numaralı konutun dış ve içten görüntüleri (Gökçe Ürk, 2010)

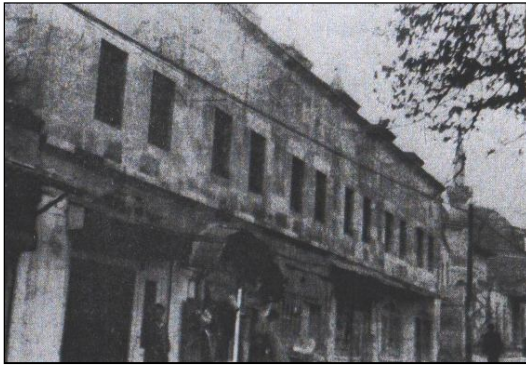
Şekil 4.58 (sol): 1975 Yılında Haseki Caddesi'nden Bayram Paşa Medresesi ve dükkanların görünümü (Nayır, 1975: 411)

Dükkânlar, doğu yönündeki medrese hücreleri altında yer almakta ve medrese için gerekli alt yapıyı oluşturmaktadır. Dikdörtgen planlı ve tonoz örtülü olan bölmeler, benzer altyapı strüktürlerinde olduğu gibi, döneminde de kurulan vakfa gelir sağlayan ticari birimler olarak kullanılmışlardır (Nayır, 1975: 404).

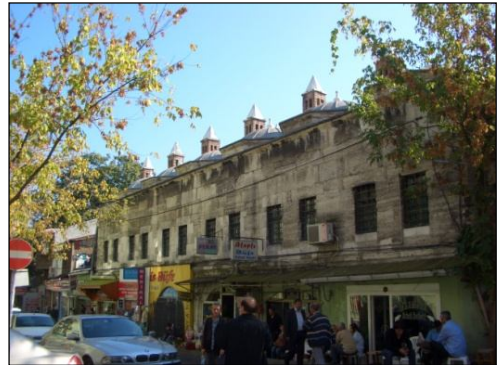
Şekil 4.59 (sağ): 2009 yılında Bayram Paşa Medresesi ve dükkanların görünümü (Gökçe Ürk, 2009)

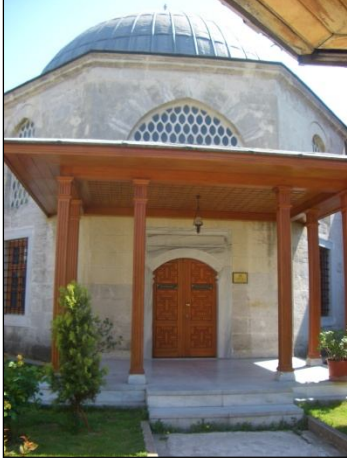
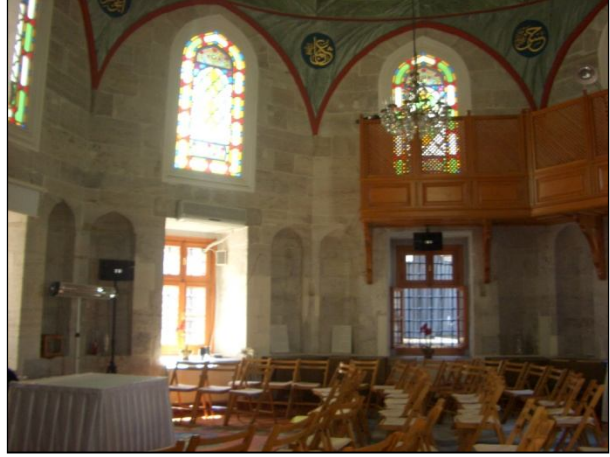
Şekil 4.66: 2009 yılında Semâhane'nin dış ve iç görünümü (Gökçe Ürk, 2009)

Semâhane, hücrelerin çizdiği L biçimi içinde kalacak şekilde, tekkeye çok yakın olarak yerleştirilmiştir. Kenarların köşelere yakın bölümlerine niş yapılmıştır. Boyut ve onarımlarıyla ağır bir kütle etkisi veren prizmatik altyapıda, iki katlı bir pencere düzeni bulunmaktadır. Semâhanedeki kütlelilik, avlu revaklarının hareketli ve hafif düzeniyle dengelenmektedir (Nayır, 1975: 405).

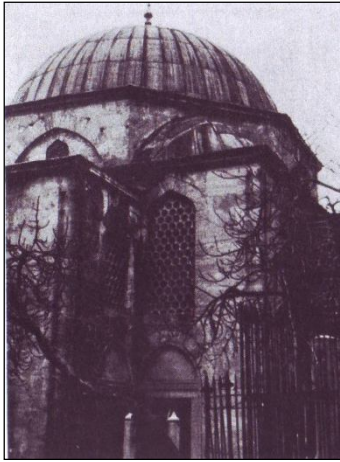
Şekil 4.67 (sol): 1975 yılında türbedeki eyvanların ana kütle ile birleşimi görünümü (Nayır, 1975: 414)

Türbe, mimari özelliklerine bakıldığında, planı ve giriş duvarları hariç olmak üzere, üç kenarı ortasında büyük kenarların üçte biri genişlikte eyvanlarla genişletilmiş bir karedir. Bu eyvanlardan kuzeydoğuda olanına sebil bitişmektedir. Avlu duvarlarının sebil yanındaki başlangıç bölümü, türbenin kuzeydoğu kenarı köşesine bittiğinden, türbeyle duvar arasında, sebile bitişik eyvanın penceresinden geçilen, üçgen planlı bir alan ortaya çıkmıştır. İç mekana katılmayan bölme, sokak üzerine açılan geniş pencereden aşarak, türbe pencereleri aracılığıyla iç mekana bağlanan bir 'hacet penceresi' olarak düşünülmüştür (Nayır, 1975: 405).

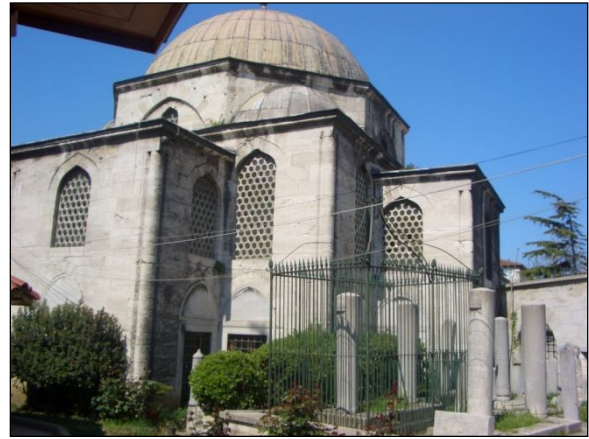
Şekil 4.68 (sağ): 2009 yılında Bayram Paşa Türbesi'nin ana kütle ile birleşimi görünümü (Gökçe Ürk, 2009)

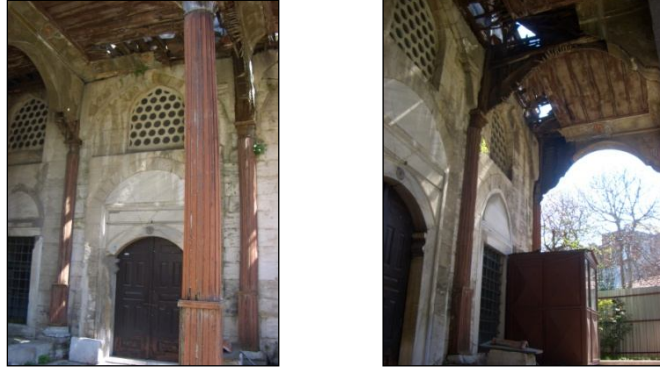
Günümüzde türbe, yapısal durum olarak kötü durumdadır. Eyvanların çatılarında çökmeler ve malzeme eksiklikleri vardır (Şekil 4.66-67).

Şekil 4.69: 2009 yılında Bayram Paşa Türbesi'nin eyvanlarının görünümü (Gökçe Ürk, 2009)

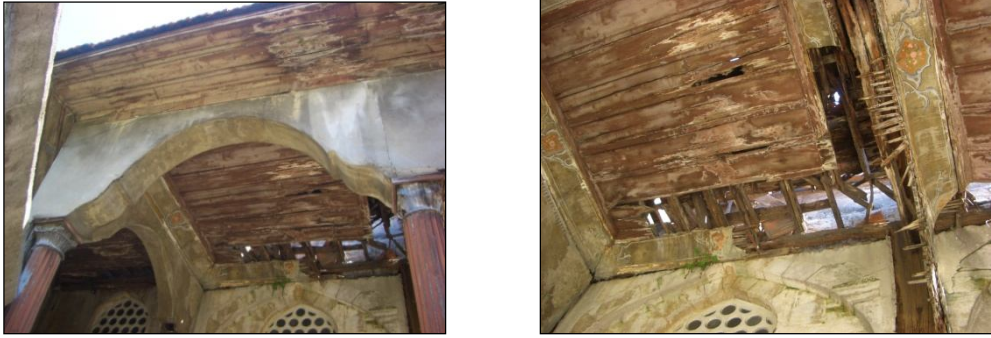
Şekil 4.70: 2009 yılında türbe eyvanının görünümü (Gökçe Ürk, 2009)

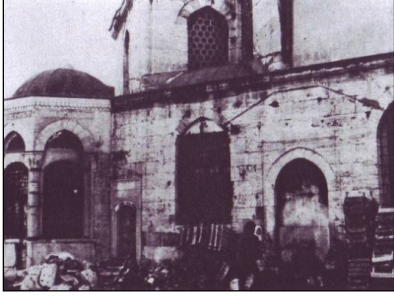
Şekil 4.71 (sol): 1975 yılında Sebil girişi, hacet penceresi ve çeşme (Nayır, 1975: 414)

Sebil, biçimi sekizgen planın, dışa açılan beş kenarı su verilmeye uygun pencere ve tezgahla donatılarak, yapının işlevine uygun konumu değerlendirilmiştir. Pencere alınlıklarında ve saçak altında özenli bir mermer işçiliği görülmektedir (Nayır, 1975: 406).

Çeşme, türbe duvarına gömülmüş, sivri kemerli bir niş içinde yerleştirilmiştir. Duvar üzerinde izi olan saçak, günümüze kadar ulaşmamıştır (Nayır, 1975: 407).

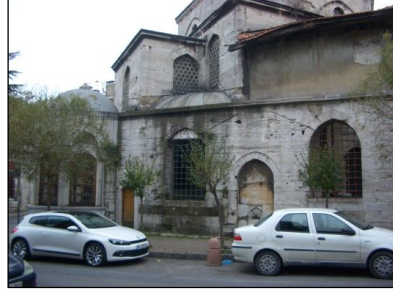
Şekil 4.72 (sağ): 2009 yılında Sebil girişi, hacet pencere ve çeşme (Gökçe Ürk, 2009)

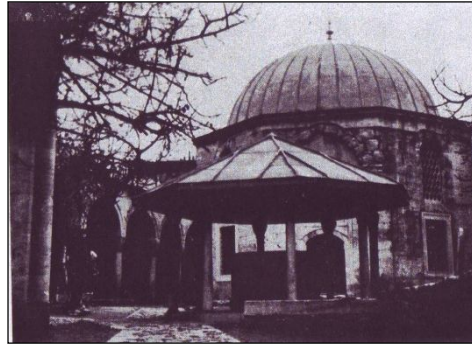
Şekil 4.74 (sol): 1975 Yılında Tekke avlusu; önde şadırvan, arkada semâhane (Nayır, 1975: 413)

Tekke avlusunda, türbeyle semâhane arasında yer alan şadırvan, sekizgen planlı bir hazne bölümü ve sekiz kolonla taşınan geniş bir saçaktan oluşmaktadır. Türbe yanında bulunan dolaplı kuyuda ise taş işçiliği görülmektedir (Nayır, 1975: 407).

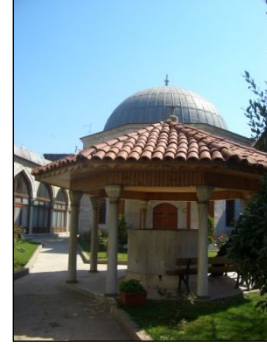
Şekil 4.75 (sağ): 2009 Yılında Tekke avlusu; önde şadırvan, arkada semâhane (Gökçe Ürk, 2009)

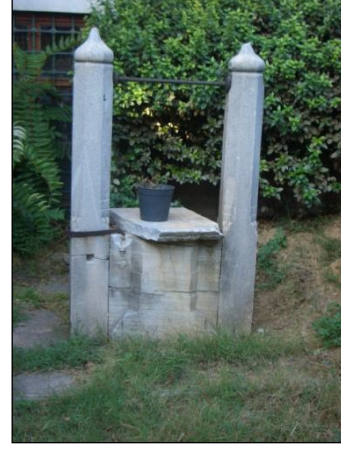
Şekil 4.77 (sağ): 2009 Yılında Bayram Paşa Tekke avlusunda bulunanan dolaplı kuyu (Gökçe Ürk, 2009)

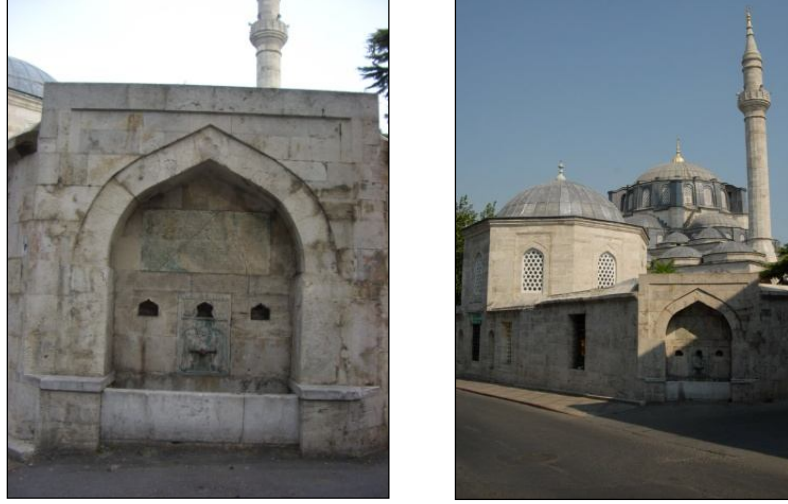
Şekil 4.97: Cerrah Paşa Caddesi'nden Sadrazam Mehmed Paşa Çeşmesi'nin görünümü (Gökçe Ürk, 2010)

Klasik Osmanlı üslubunda inşa edilmiş tek yüzlü duvar çeşmesi olarak, mezarlık duvarlarına bitişik ve Cerrah Paşa Camii avlusunun köşesinde yer almaktadır. Sivri kemerli çeşmenin nişinde iki servi ile bir vazo içinde, lâle ve karanfil motifi yer alır. Camide doğu duvarında ise, bir giriş kapısı daha bulunmaktadır (İşli, 1965: 418).

Günümüzde çeşme, Cerrah Paşa Camii'nin avlu duvarında bulunmakta özgün halini korumakta, ancak taş yüzeyinde zamanla oluşmuş patina dikkat çekmektedir.

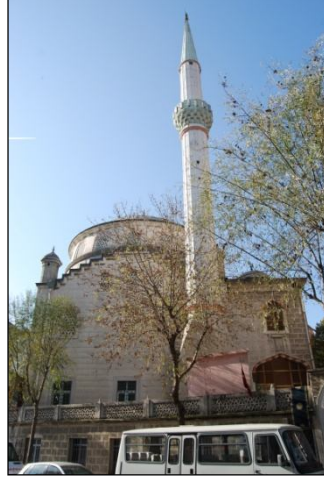
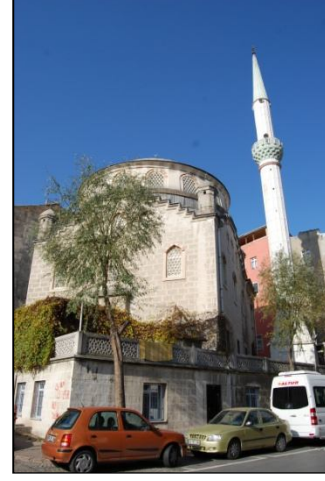
Şekil 4.101: Başçı Mahmut Mescidi'nin görünümü (Gökçe Ürk, 2009)

kullanılmıştır. Mescit özgününde çatılı olarak yapılmıştır. Yapı, yaşanan deprem ve yangın felaketlerinden oldukça zarar görmüştür. Özellikle 1918 yılında yaşanan büyük yangında harabe haline gelmiş ve yok olma tehlikesi ile karşı karşıya kalmıştır. Tek minaresi ve dört duvarı kalan mescit, 1956 yılında yol çalışması sırasında yıkılmış, fakat 1986 yılında aynı isimle, tam olarak da aslını yansıtmayan betonarme ve tek minareli bir cami inşa edilmiştir (www.fatihmuftuluğu.gov.tr/index.php?option=com_content&view=artic,11. 2010).

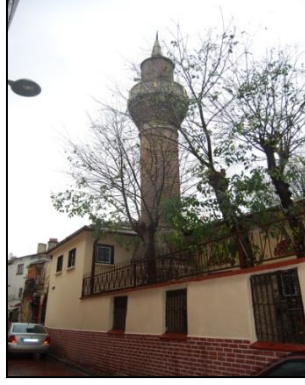
Şekil 4.103(sol): Cambaziye Camii'nin Kargı Sokak'tan görünümü (Gökçe Ürk, 2009)

7,20 m.'ye , 7,95 m. ebadında olan caminin 4,20 m. derinliğinde son cemaat yeri vardır. Doğusunda yer alan minarenin kaidesi eski olup, kesme taştan yedi kenarlı olarak yapılmıştır. Gövdesi tuğladandır. Yanında yer alan mezarlıkta pek çok ünlü kişi yatmaktadır. Bunların başında; Lale Devri'nin meşhur şairlerinden Seyyid Vehbi ile Müverrih, Müderris Müellif ve Şair Keçecizade İzzet Molla gelmektedir. Mezarlıktaki en eski taş ise, ilk yeniçeri ağası Yusuf Ağa'ya aittir. Mezarlığın önündeki sokağa bakan çeşme, Keçecizadelere Kazım Bey'in hayratı olup, 'Kazım Bey Çeşmesi' diye bilinir. Kitabesi, Türk hat sanatının önemli hattatlarından Hattad Vahdeti Efendi'ye aittir (www.fatihmuftuluğu.gov.tr, 11. 2010).
