**HASEKİ KÜLLİYESİ VE ÇEVRESİ İÇİN
KORUMA VE SAĞLIKLAŞTIRMA ÖNERİSİ**

**YÜKSEK LİSANS TEZİ
GÖKÇE ÜRK**

**AnaBilim Dalı: Mimarlık
Programı: Mimarlık Tarihi ve Restorasyon**

Ocak 2012

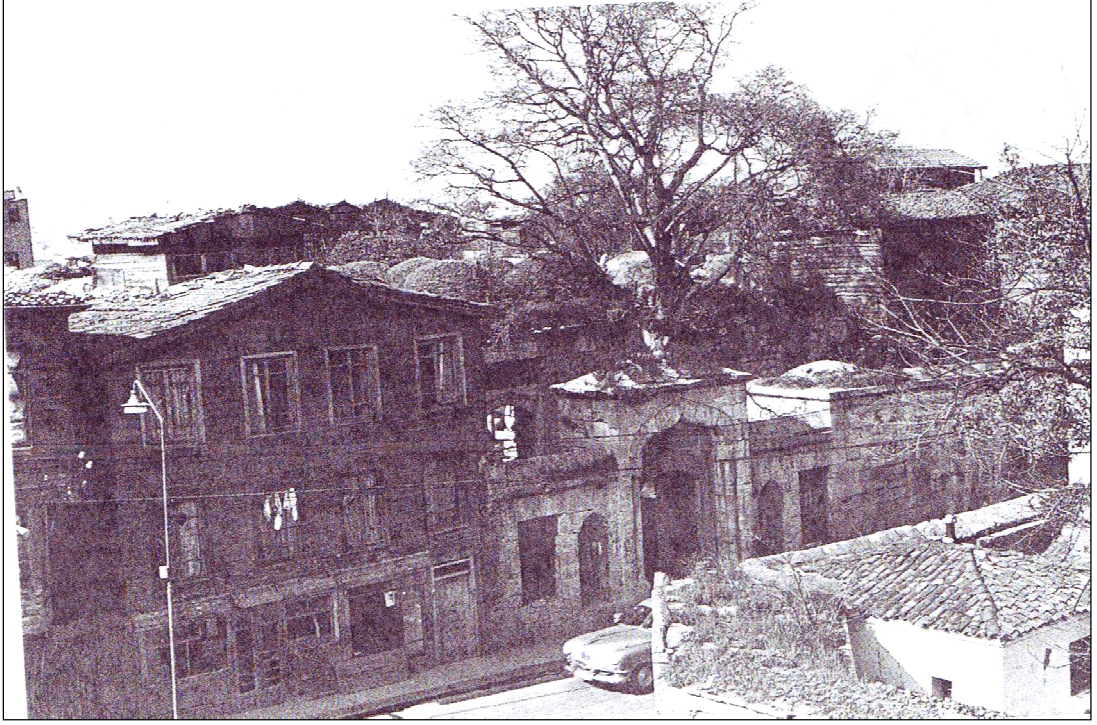
Şekil 4.107: 1945 yılında Cerrah Paşa Caddesi'nden Gevher Sultan Medresesi'ne bakış (Müller-Wiener, 1945: 360)

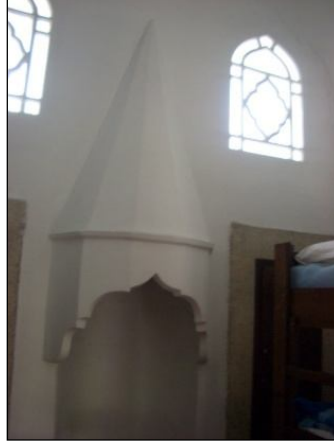
Şekil 4.115: Gevher Sultan Medresesi'nin öğrenci odalarında bulunan ocak (Gökçe Ürk, 2010)

Günümüzde medrese odaları: yatak odaları, yemek ve dinlenme salonları, ıslak mekanlar (mutfak, çamaşırhane, tuvalet) olarak kullanılmaktadır. Yatak odası olarak kullanılan medrese odalarında, orijinal olarak korunmuş ocaklar da kullanılmaktadır.

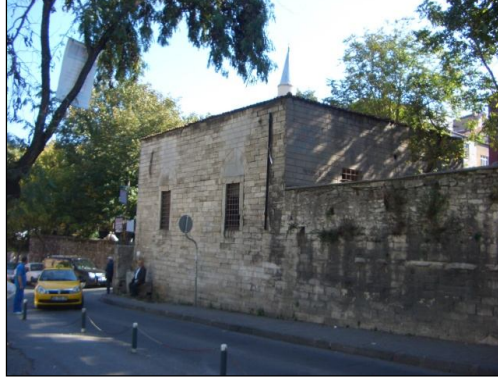
Şekil 4.117: Haseki Caddesi üzerinden İbrahim Paşa Sıbyan Mektebi'nin kuzey cephesinin görünümü (Gökçe Ürk, 2010)

Yapı, yığma olup kesme taştan inşa edilmiştir. Dört bir cephesinde pencere ve dövme demirden yapılmış parmaklıklar bulunmaktadır. Günümüzde harabe durumda olup, kullanılmamaktadır.

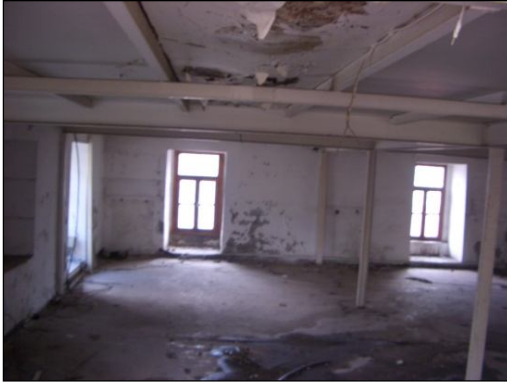
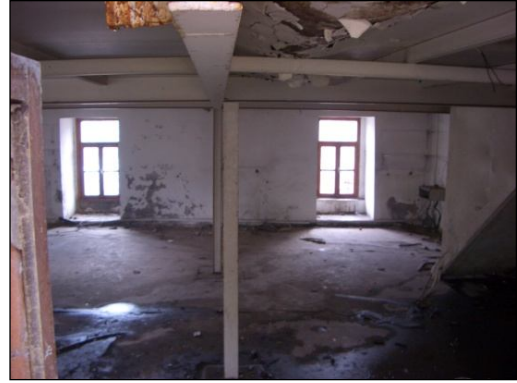
Şekil 4.121: İbrahim Paşa Sıbyan Mektebi'nin iç görünümü (Gökçe Ürk, 2010)

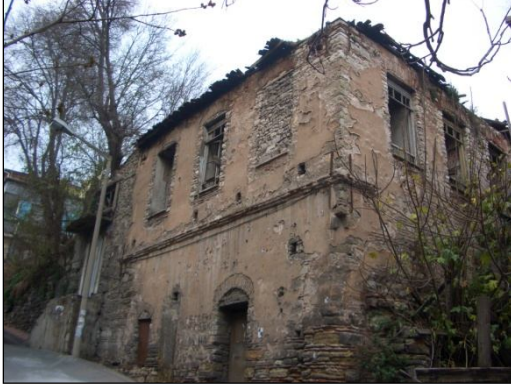
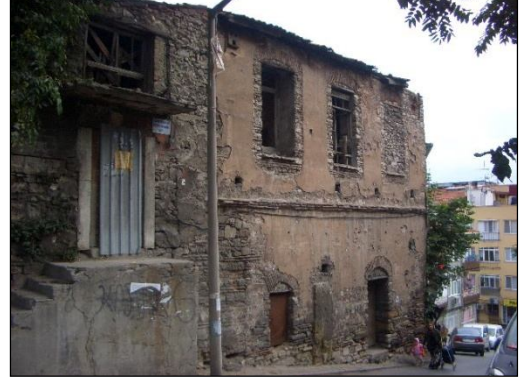
Şekil 4.122: Yokuş Çeşme Sokak'tan Ahmet Paşa Sıbyan Mektebi'nin görünümü (Gökçe Ürk, 2009)

İki katlı yığma yapıda, düzensiz ince yonu taşın üzeri sıvalıdır. Sokak cephesi üzerinde kuş evi ve giriş kapısının batı yönünde dua yazılı kitabe bulunmaktadır. Ahşap çatı ile örtülü olan bu sıbyan mektebine arazi konumundan ötürü dışarıdan taş bir merdivenle çıkılmaktadır. Kuzeyinde küçük bir mezarlık alan bulunmaktadır. Uzun süre polis karakolu olarak kullanılmış olup, günümüzde harabe durumdadır.

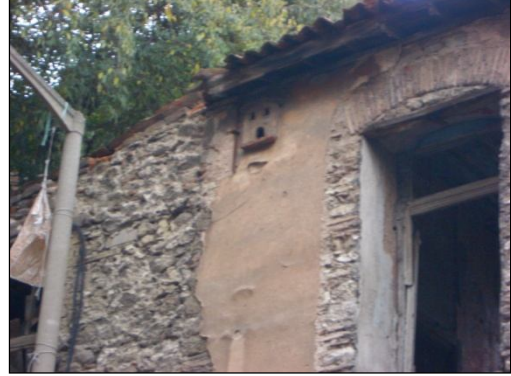
Şekil 4.124 (sağ): Ahmet Paşa Sıbyan Mektebi'nin Cephesinde bulunan kuş evi (Gökçe Ürk, 2009)

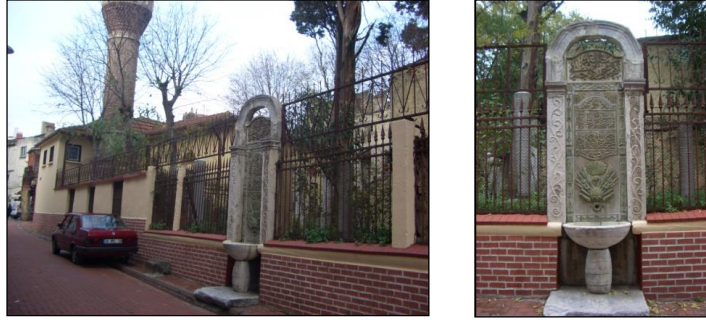
Şekil 4.129: 21 A kodlu, Cerrahpaşa Kazım Bey Çeşmesi (2390 ada, 29 parsel) (Gökçe Ürk, 2009)

Kargı Sokağı üzerinde bulunan ve 1859 yılında yaptırılmış olan çeşme, Gevher Sultan Camii'nin mezarlık duvarının üzerinde yer almaktadır. Çeşme, ampir biçimin etkisinde askı çelenkler/girlandlar, meşaleler, ok, kılıç, top, tüfek gibi askerlikle ilgili motifler, Barok ve Rokoko çiçekler, yapraklar ile süslü beyaz mermer bir yüzeyden oluşmaktadır (Peliehvorian, 2000: 131).

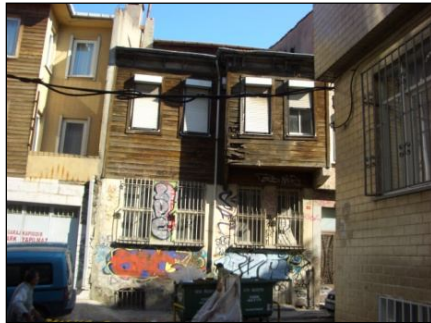
Şekil 4.132(sol): Nakşi Sokak'ta bulunan, 262 kodlu tescilsiz, orta yapısal duruma sahip yapının görünümü (Gökçe Ürk, 2010)

durumda, %4'ü yıkılmış ya da %7'si restorasyon geçirmiştir. Tescilli sivil mimarlık örneklerinin dışında, bu çalışma sırasında %20 oranında henüz tescillenmemiş ancak tescille önerilebilecek nitelikte sivil mimarlık örnekleri olduğu saptanmıştır.. Bunların yapısal durumları da %60 strüktür ve malzeme bozulması yok veya az malzeme bozulması var, %25 strüktürel olarak kısmi, malzeme olarak ileri sorunları olan, %15 strüktür ve malzeme ileri sorunları olan bulunmaktadır (Şekil 4.131-132-133-134) .

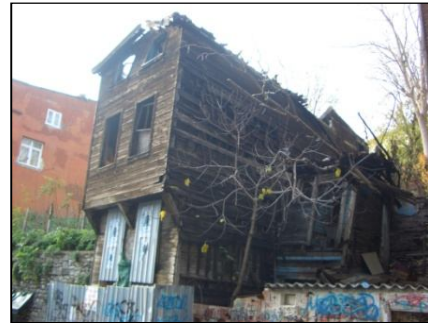
Şekil 4.133 (sağ): Kürkçü Başı Çeşme Sokak'ta bulunan, 406 kodlu tescilsiz, harap yapısal duruma sahip yapının görünümü (Gökçe Ürk, 2010)

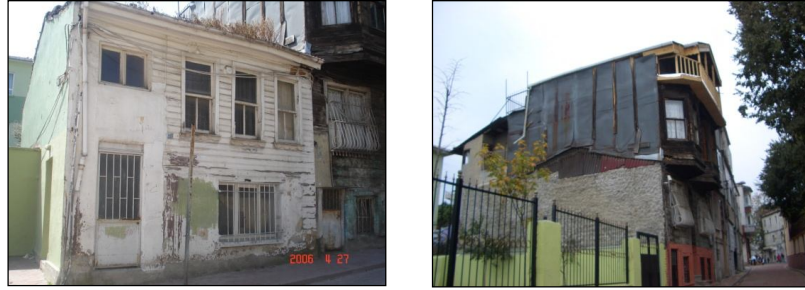
Şekil 4.135 (sol): Kargı Sokak'ta bulunan, 52S kodlu yapı (yanındaki 51S kodlu yapıda yaşayanların çektiği fotoğraf, 2006)

Şekil 4.136 (sağ): Kargı Sokak'ta bulunan, 52S kodlu yapının 2010'da yıkılmasından sonraki görünümü (Gökçe Ürk, 2010)

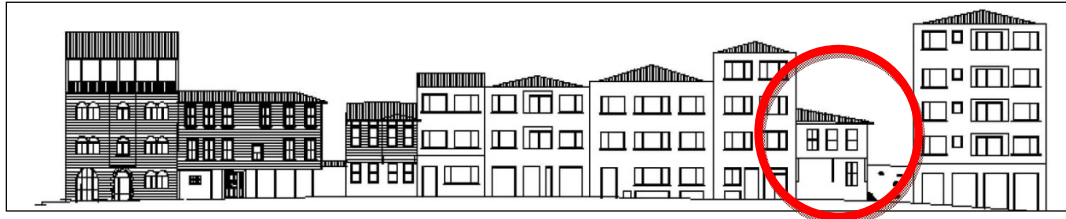
Şekil 4.137: Nakşi Sokak'ta bulunan 42S kodlu yapının yıkılmadan önceki sokak silüetindeki görünümü (İBB, 2007)

Şekil 4.137'de görüldüğü gibi, Haseki Bölgesi çalışma alanındaki tespitler sırasında yıpranmış ve yıkılmış sivil mimarlık örnekleri ile boş alanlar ortaya çıkmıştır.

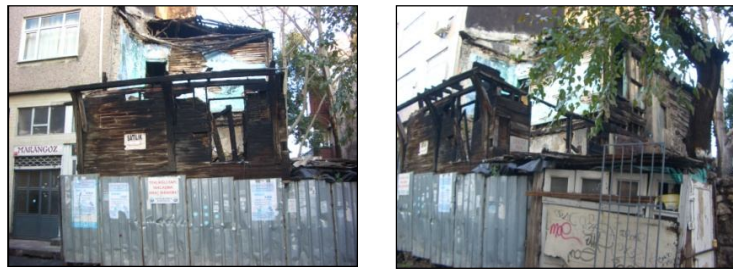
Şekil 4.138: Nakşi Sokak'ta bulunan, 42S kodlu yapının yıkıldıktan sonraki görünümü (Gökçe Ürk, 2009)

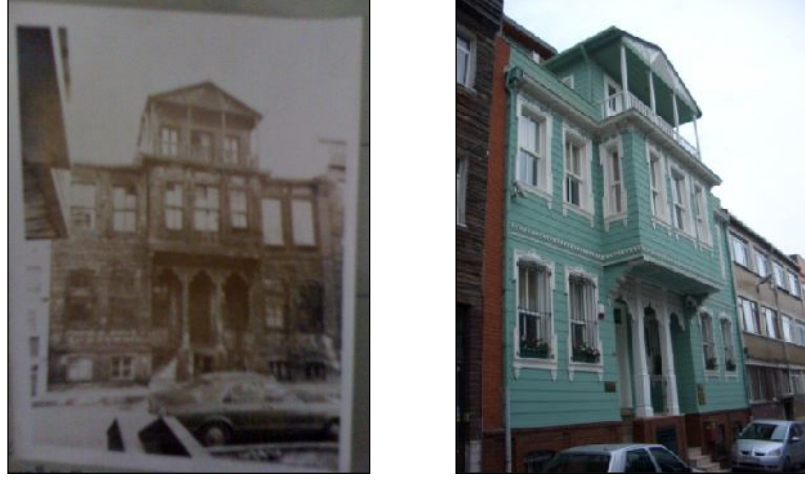
Şekil 4.139(sol):Küçük Mühendis Sokak’ta bulunan, 38S kodlu yapının doğu cephesi (Kurul dosya resmi, dosya no:534, 1945)

Şekil 4.139’de görüldüğü gibi, günümüzde yıpranmış olan yapılara restorasyon önerisinde bulunulmuş ve farklı kullanımlar düşünülmüştür.

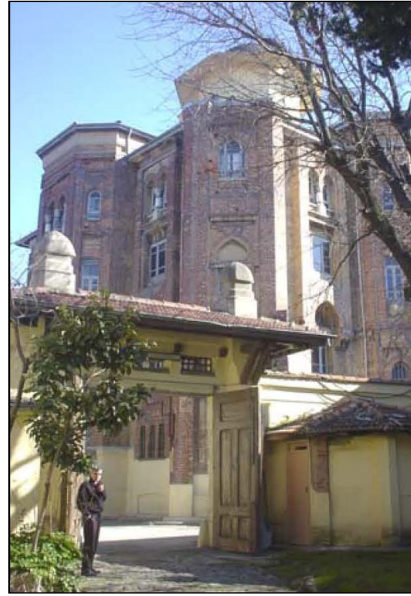
Şekil 4.141: Bulgur Palas’ın görünümü (www.istanbulkulturenvanteri.gov.tr, 10. 2010)

Çalışma alanındaki sivil mimarlık örneklerinin en önemlisi; 19.yüzyılın ikinci yarısında mimar Giulio Mongeri tarafından yapılmış olan ve döneminin batılılaşma etkisindeki mimarlık özelliklerini yansıtan, Bulgur Palas’tır (Şekil 4.141).

Bulgur Palas, Cerrah Paşa Bölgesi’nde yer almaktadır. Girişi Kargı Sokağı üzerinde bulunan yapı, günümüzde Osmanlı Bankası’nın arşivi olarak kullanılmaktadır.

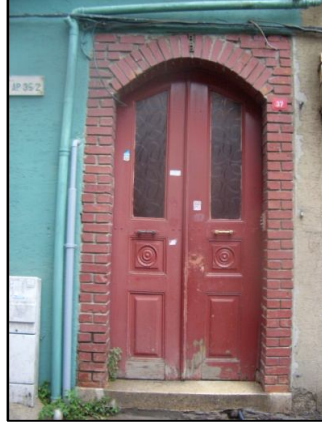
Şekil 4.151 (sol): Sami Paşa Sokak 21S kodlu kemerli masif kapı görünümü (GökçeÜrk, 2010)

Çalışma alanındaki sivil mimarlık örneklerinin ana giriş kapıları arasında gerçekleştirilen kapı tipolojisine göre kapılar, masif ve camlı olmak üzere iki gruba ayrılmaktadır. Masif ve camlı kapılar da; düz, kemerli ve üst pencereli olmak üzere üç tiptedir. Çalışma alanındaki tarihi konutlarda tipoloji olarak en sık rastlanan giriş kapısı, camlı üst pencereli olandır (Seyit Yakuphan Sokak No:59S) (Şekil 4.151-152-155).

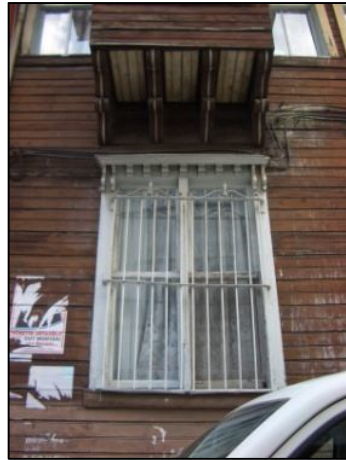
Şekil 4.153 (sol): Seyit Yakuphan Sokaktaki 59S kodlu çift kanatlı düz pencere görünümü (Gökçe Ürk, 2010)

Konutlarda pencere tipolojisinde, tek kanatlı, çift kanatlı ve giyotin pencere tipi bulunmaktadır. Bunlar da: düz, kemerli, üst pencereli olmak üzere üç gruba ayrılmaktadır. Konut pencere tipolojisi olarak en sık rastlanan, düz çift kanatlı tipidir (Seyit Yakuphan Sokak No:59S) (Şekil 4.153-154-156).

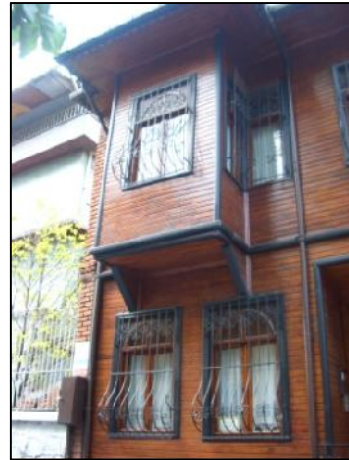
Şekil 4.154 (sağ): Seyit Yakuphan Sokaktaki 58S kodlu çift kanatlı kemerli pencere görünümü (Gökçe Ürk, 2010)

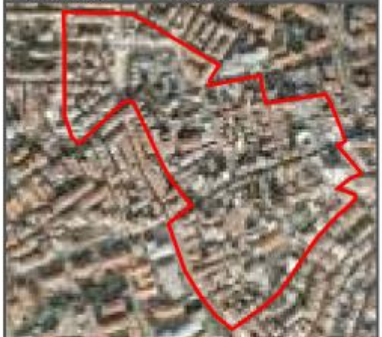
<p>HASEKİ KÜLLİYESİ VE ÇEVRESİ KORUMA PROJESİ</p> <p>TİPOLOJİ PAFTALARI</p> <p>KAPI TİPOLOJİSİ (KONUT)</p> <table border="1"> <tr> <td>ANALİZ</td> <td>DEĞERLENDİRME</td> <td>ÖNERİ</td> </tr> <tr> <td colspan="3">26/57</td> </tr> </table>	ANALİZ	DEĞERLENDİRME	ÖNERİ	26/57		
ANALİZ	DEĞERLENDİRME	ÖNERİ							
26/57									
MASİF	CAMLI								
DÜZ

Şekil 4.155: Konut, ana giriş kapıları tipolojisi analizi (Gökçe Ürk, 2010)

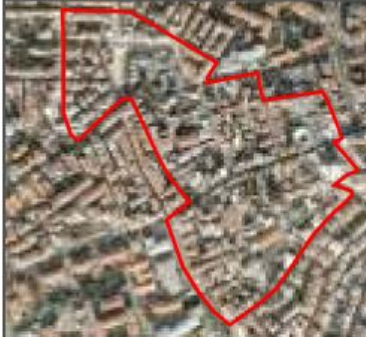
HASEKİ KÜLLİYESİ VE ÇEVRESİ KORUMA PROJESİ TİPOLOJİ PAFTALARI PENCERE TİPOLOJİSİ (KONUT) ANALİZ DEĞERLENDİRME ÖNERİ 27/57
KEMERLİ

Şekil 4.156: Konut, pencere tipolojisi analizi (Gökçe Ürk, 2010)

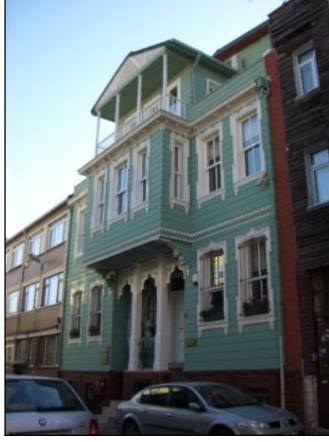
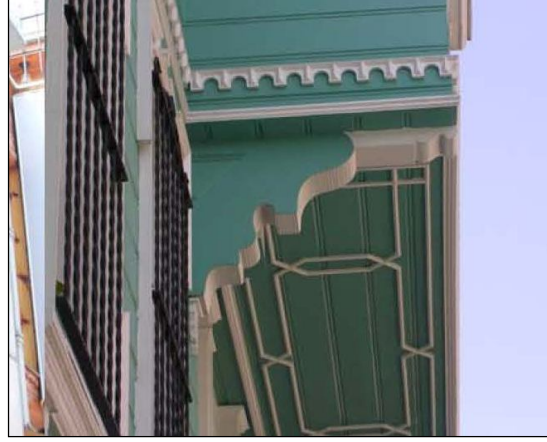
Şekil 4.157: Küçük Mühendis Sokaktaki 38 S kodlu yapının konsol görünümü (Gökçe Ürk, 2010)

Çalışma alanında bulunan çıkma altı konsolları genellikle ahşap ve oymalıdır (Şekil 4.157-158-159).

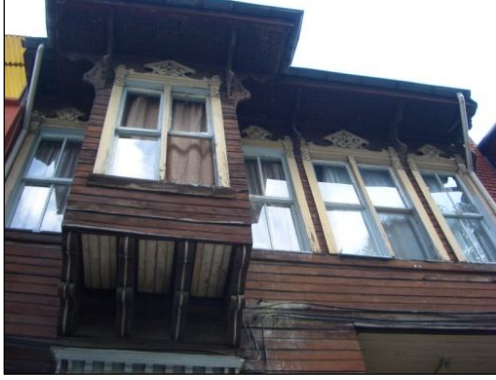
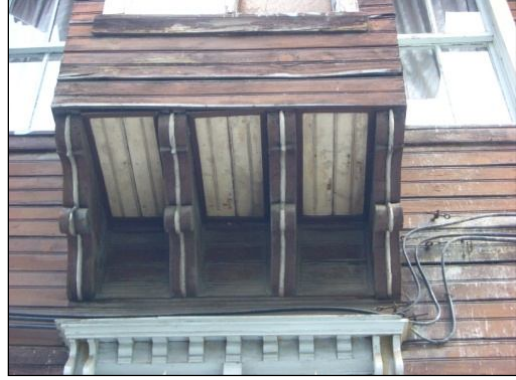
Şekil 4.158: Seyit Yakuphan Sokaktaki 59S kodlu yapının konsol görünümü (Gökçe Ürk, 2010)

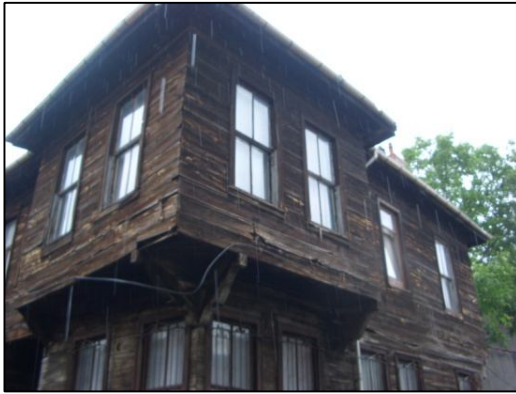
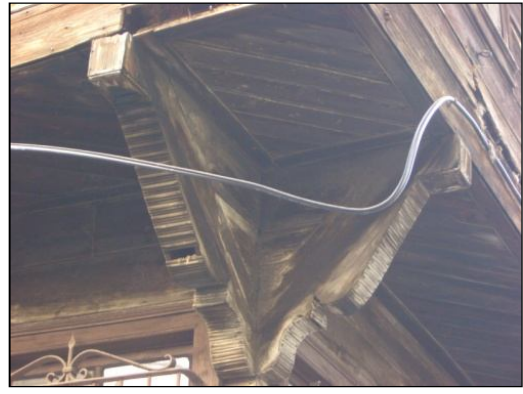
Şekil 4.159: Seyit Yakuphan Sokaktaki 56 S kodlu yapının konsol görünümü (Gökçe Ürk, 2010)

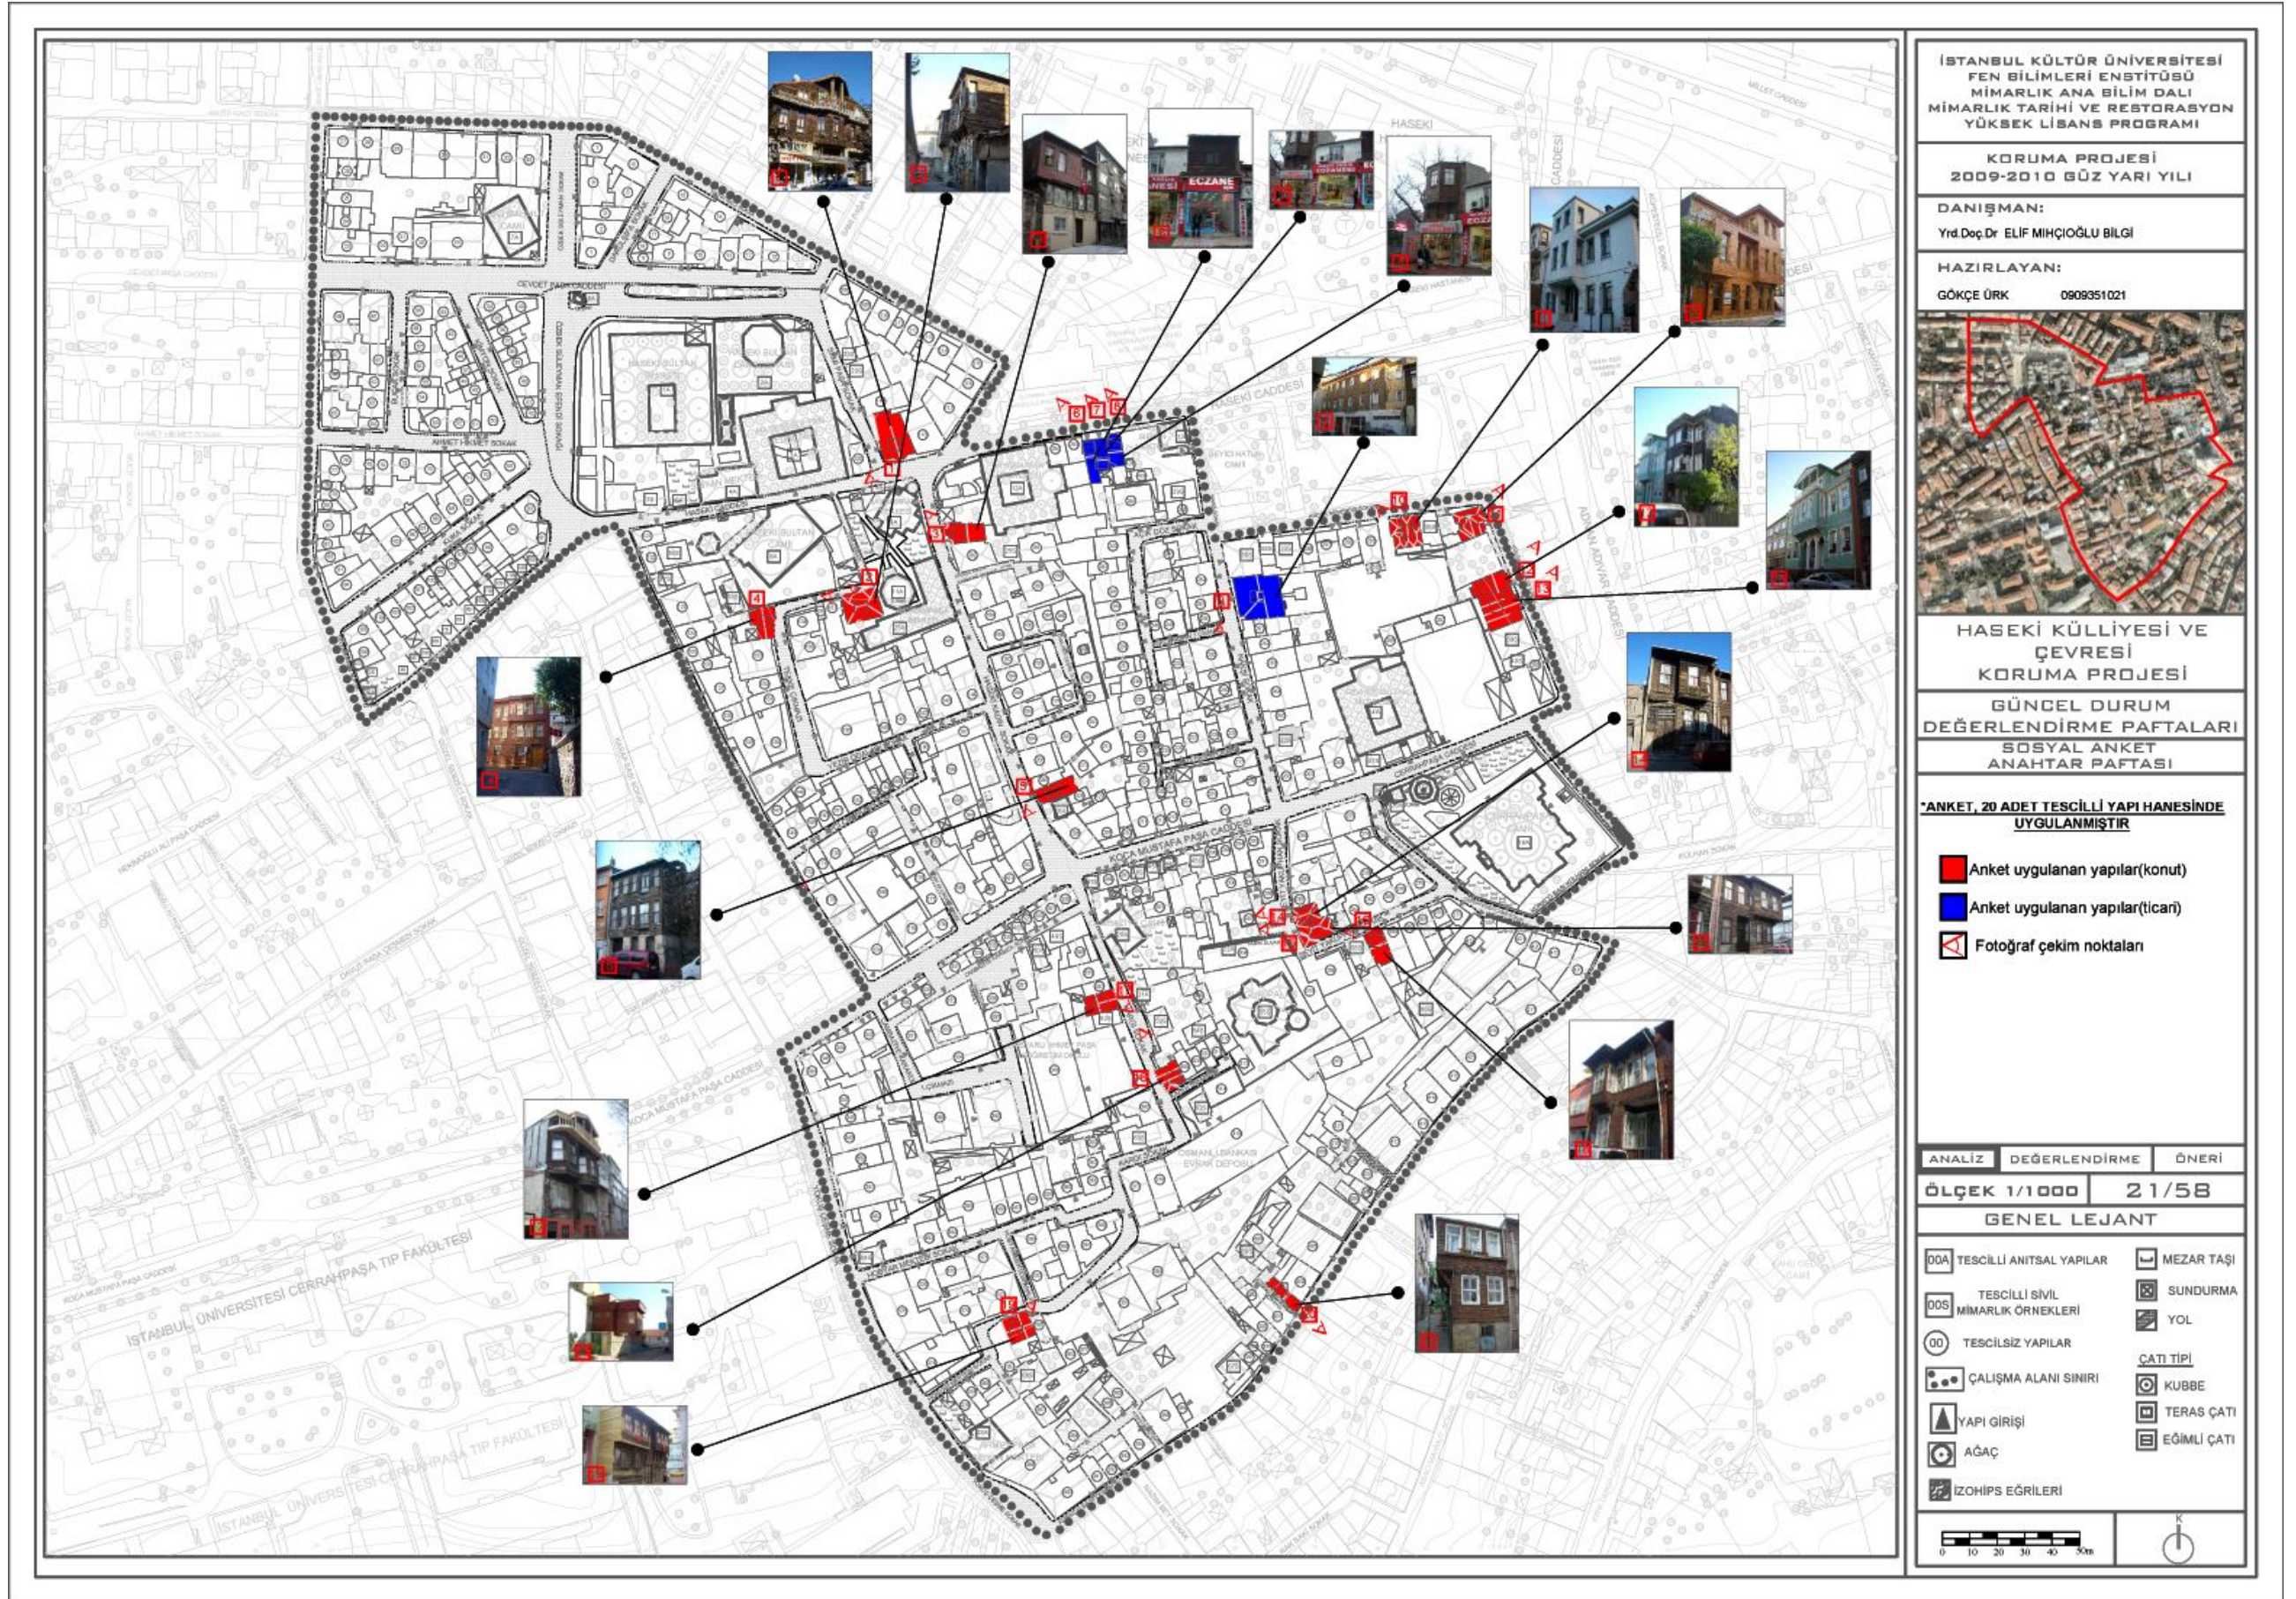
Şekil 5.1: Sosyal anket uygulanan yapılar (Gökçe Ürk, 2010)

Anket yapılan yirmi adet yapının; 3 tanesi ticari, diğerleri konut olarak kullanılmaktadır. Şekil 5.1’de görüldüğü gibi; mavi renkte olanlar ticari, kırmızı renkte olanlar ise konut olarak kullanılmakta olan anket uygulanmış yapılardır. Ayrıca, anket yapılan yirmi yapının fotoğrafları ve bu fotoğrafların nereden çekildiğini gösteren, çekim noktaları da belirtilmiştir.

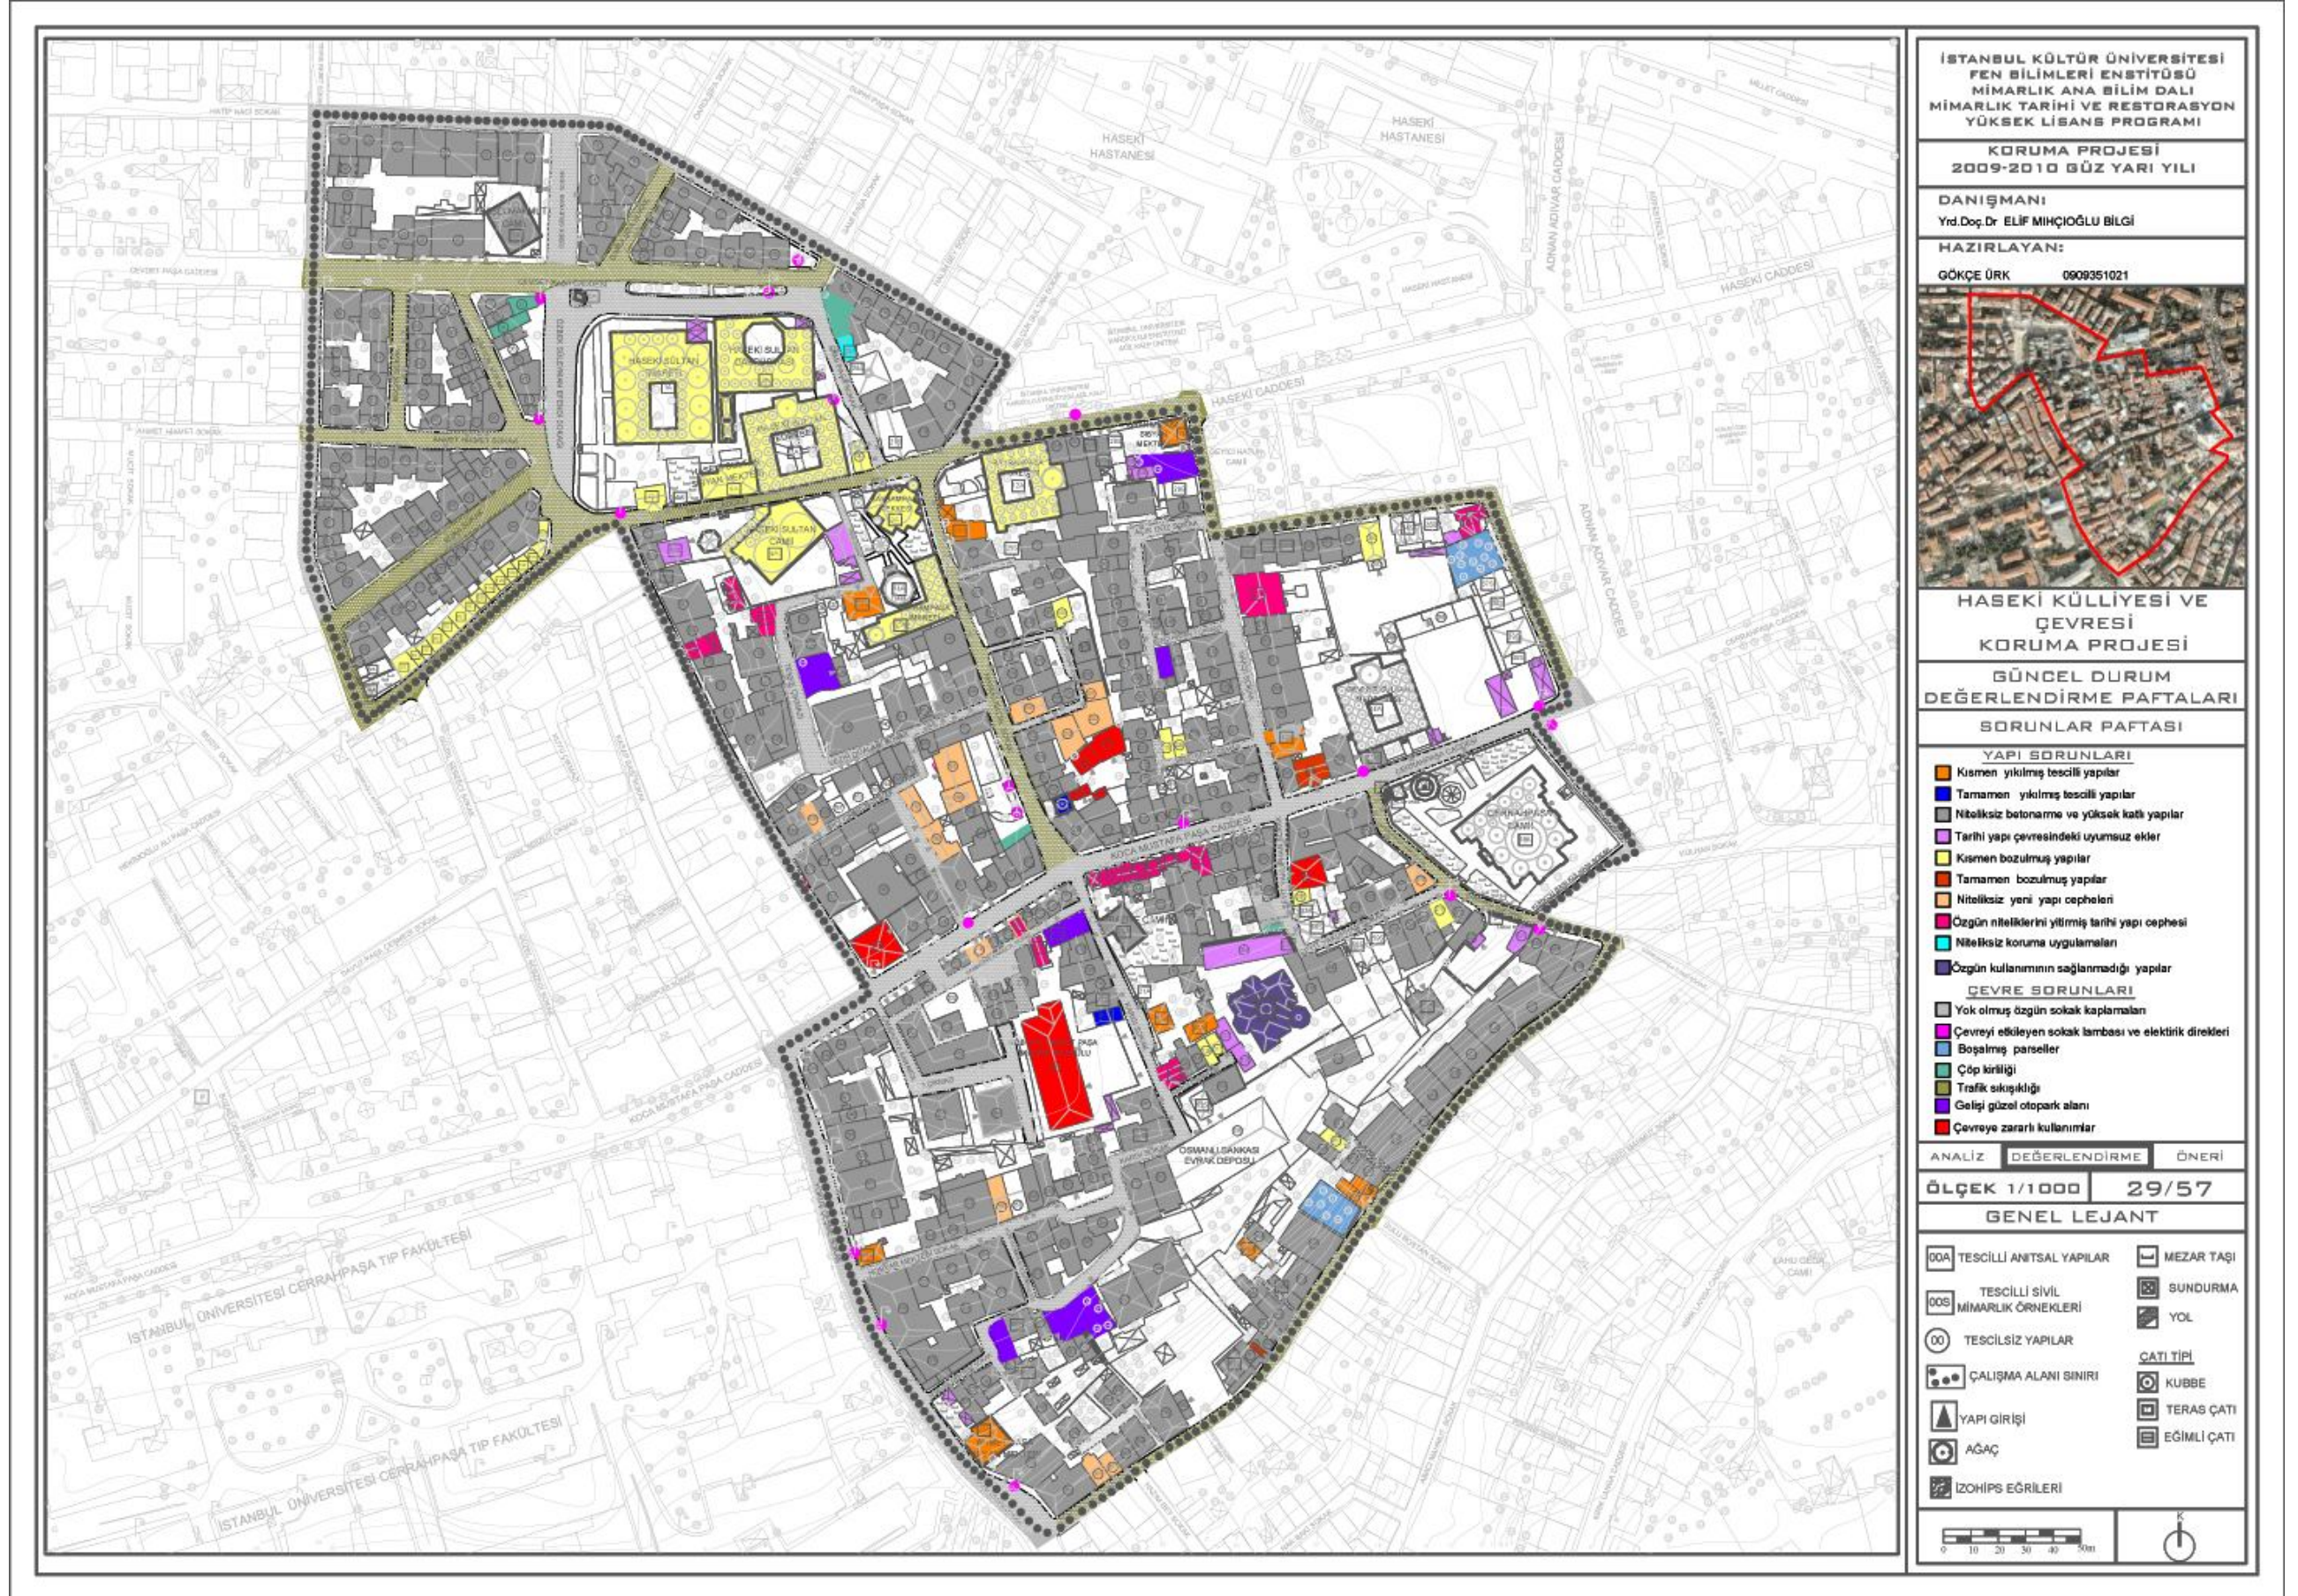
Şekil 6.2: Haseki Çalışma Alanı Sorunlar Paftası (Gökçe Ürk, 2010)

Çevre sorunlarına bakıldığında; (Şekil 6.2’de açık gri renklerle ifade edilen) Haseki Sultan Külliyesi etrafında artık yok olmuş özgün sokak kaplaması önemli bir eksiklik ya da sorun olarak görülmektedir. (Açık pembe renk ile nokta olarak gösterilen) görüntüsüyle çevreyi olumsuz etkileyen sokak lambası ve elektrik direkleri ise, Koca Mustafa Paşa Caddesi’nde daha çok bulunmaktadır. (Koyu mavi ile ifade edilen) boşalmış parseller ise çevre görüntüsünü bozan çöplerin atıldığı alanlar olarak tehdit oluşturmaktadır. Haseki Sultan Külliyesi ve çevresindeki, başta Haseki Caddesi olmak üzere, Cevdet Paşa Caddesi, Ahmet Hikmet Sokak, Kimyon Sokak, Buca Sokak, Kuka Sokak ve Haseki Kadın Sokak trafik düzeninin tam olarak sağlanamadığı yoğun trafikli caddelerdir. Buradaki ses ve gürültü, burada oturan kişilere zarar vermektedir. (Orta koyulukta mor renklerle ifade edilen) gelişmiş güzel otopark alanları ise, çevrede oluşabilecek kamusal alan olanaklarını engellemekte ve ayrıca otopark sırası beklenmesinden dolayı trafik sıkışıklığına neden olmaktadır. (Kırmızı renklerle ifade edilen) çevreye zararlı kullanımda ise, yıkılmış ya da kullanılmakta olan ve çevrede kötü görüntüye neden olan alan ya da yapılar gösterilmektedir. Bu yapılar arasında okul ve okul

bahçesi de yer almaktadır. Okul bahçesinin, hafta sonu çocukların oyun yeri olarak kullanılmasından dolayı, ses ve gürültü fazla olmaktadır.

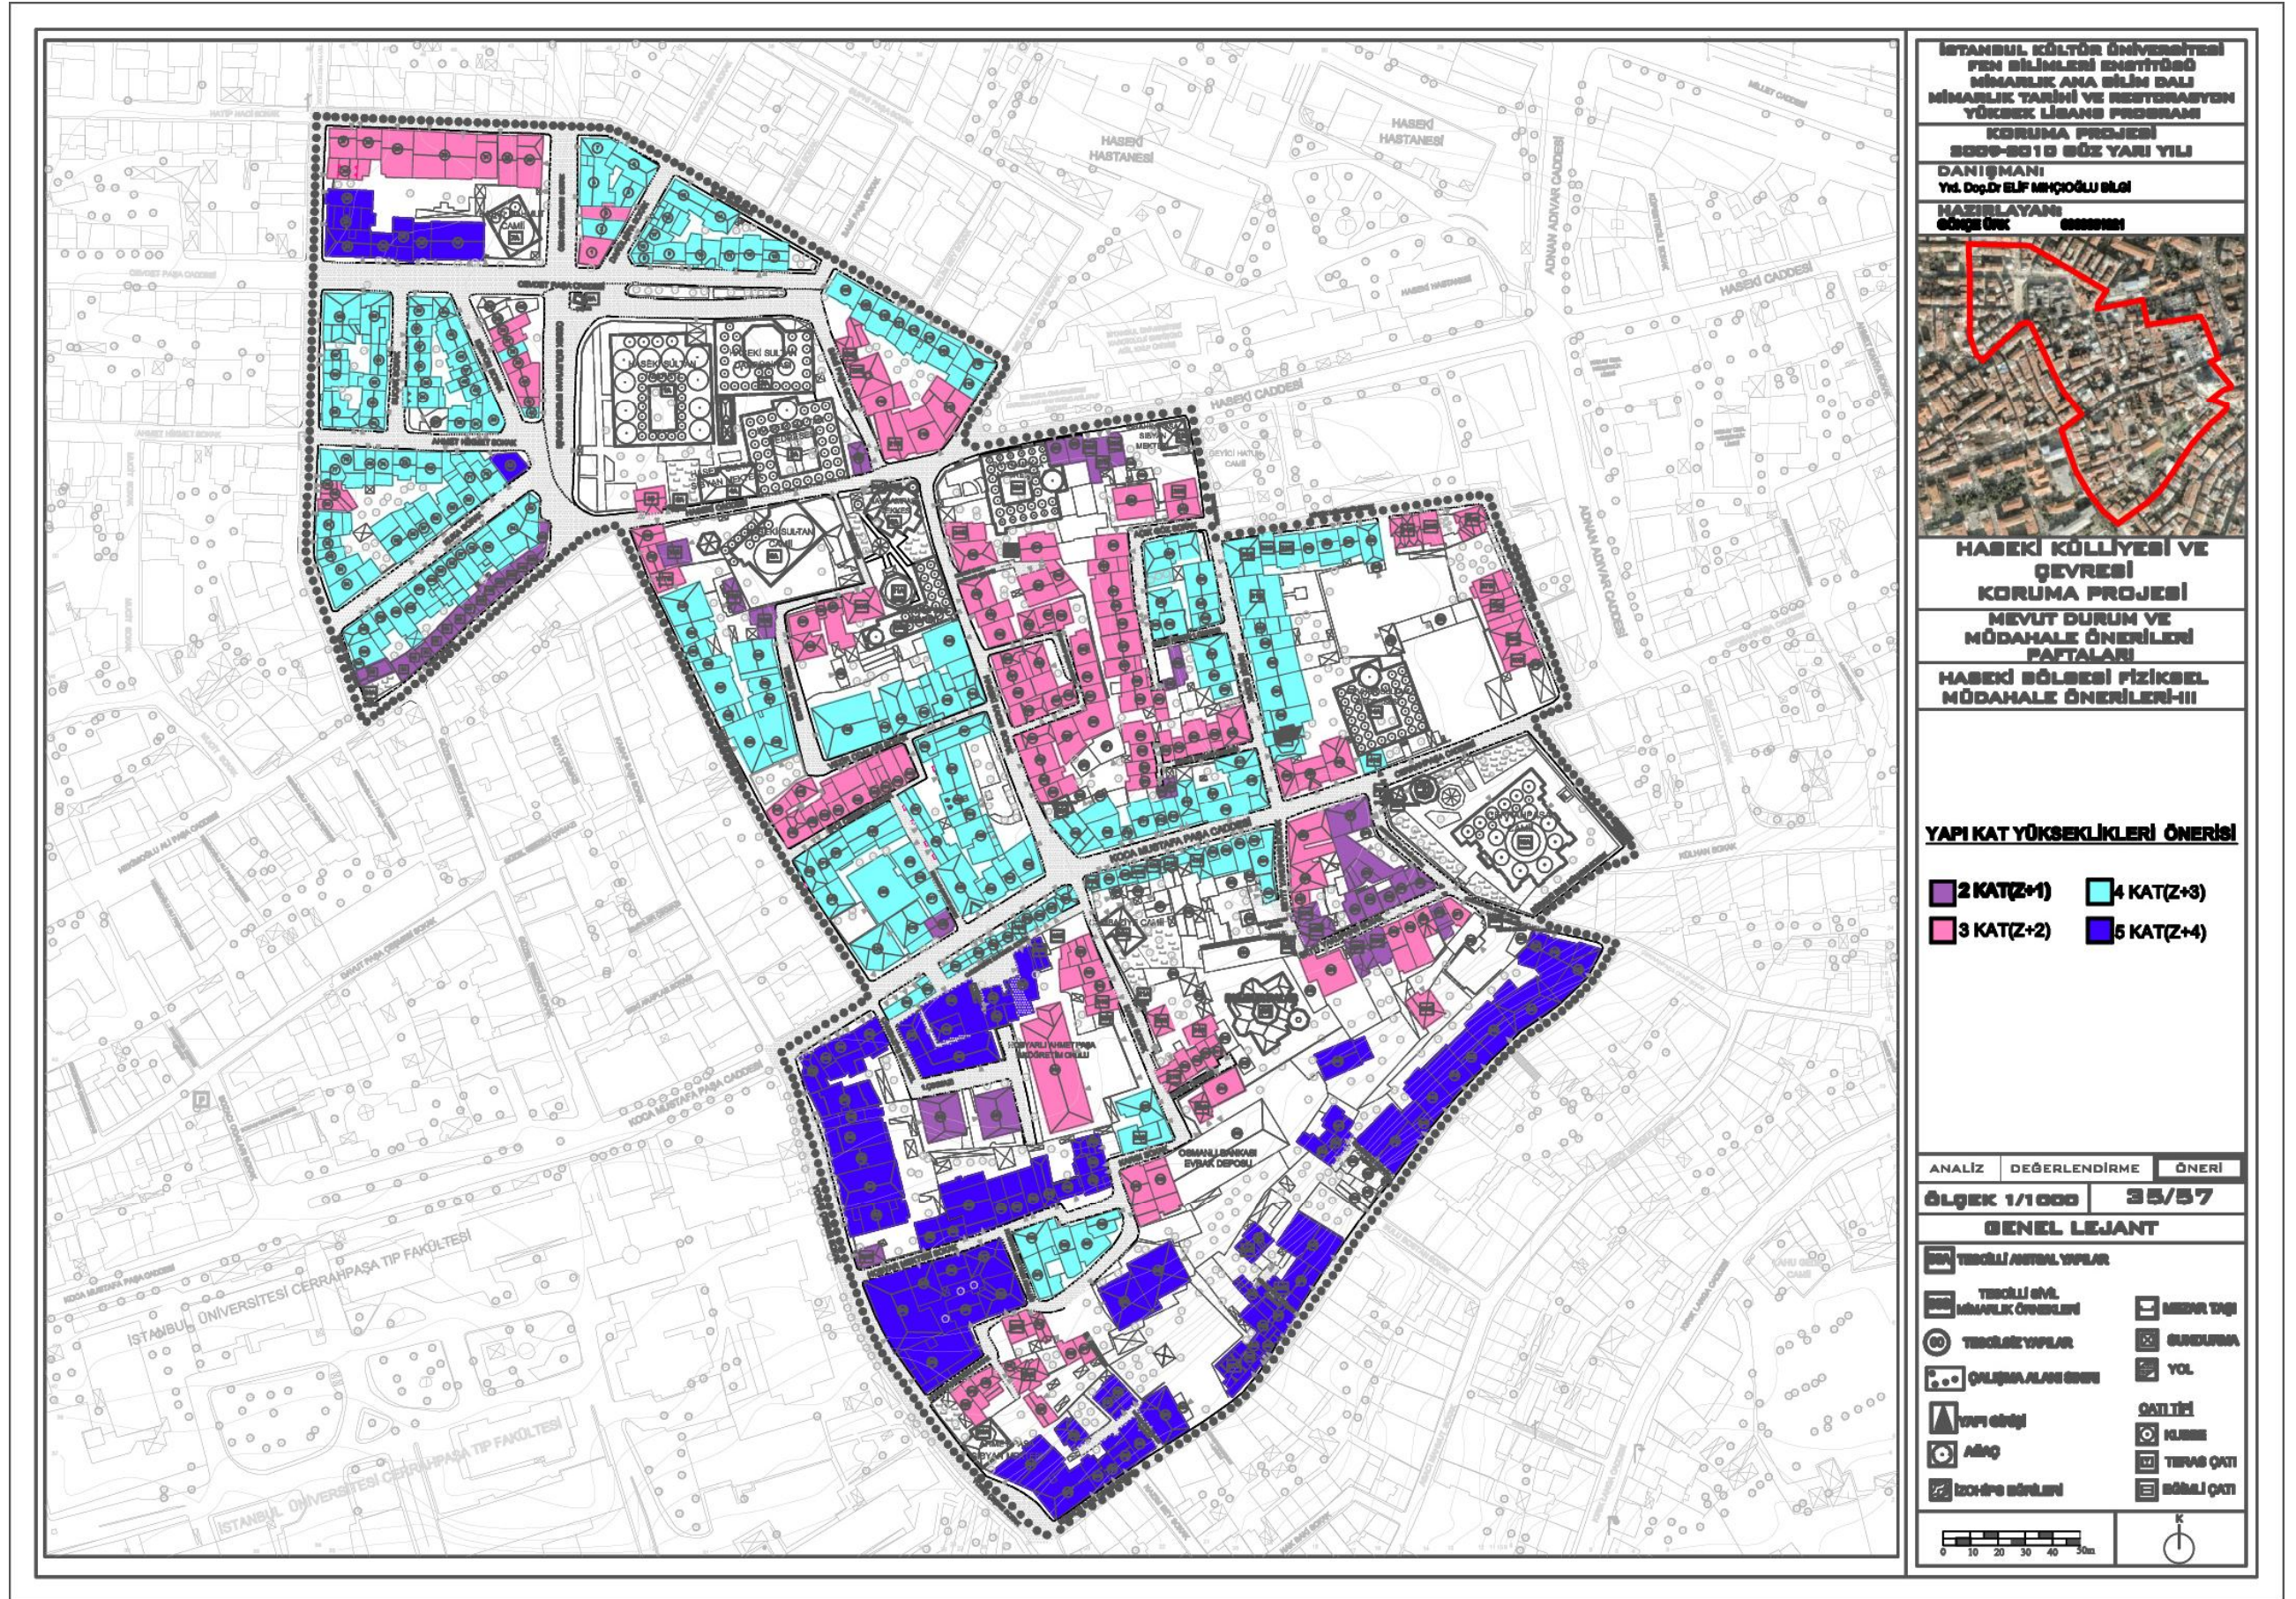
Şekil 7.4: Haseki Bölgesi Çalışma Alanı için müdahale önerisi -II (Gökçe Ürk, 2010)

Haseki Bölgesi çalışma alanındaki III. grup fiziksel müdahale önerilerine göre, kat yükseklikleri belirlenmiştir (Şekil 7.4). Bu grup öneriler kapsamında; yapı kat sayıları (mor renkle ifade edilenler) %10 oranında iki katlı (Z+1); (pembe renk ile ifade edilenler) %27 oranında 3 katlı (Z+2); (açık mavi renk ile ifade edilenler) %43 oranında 4 katlı (Z+3) ve (koyu mor renk ile ifade edilenler) %20 oranında 5 katlı (Z+4) olarak belirlenmiştir (Şekil 7.4).
