ÇANKIRI, ÇERKEŞ'TE ŞEVALE UYANIK EVİ RESTORASYON PROJESİ

YÜKSEK LİSANS TEZİ

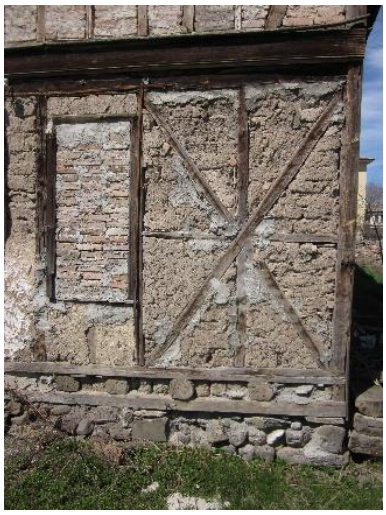
Şekil 3.148: Doğu cephesi duvarı üzerindeki PVC su boruları ve el yıkama yerine bakış

Şekil 3.149: Doğu cephesi duvarı üzerindeki sıva dökülmelerinin görünümü

Cephede meydana gelen sıva dökülmeleri ve iklim-hava koşullarına bağlı bozulmalar dışında başka bir durum görülmemiştir. Buna bağlı olarak; cephelerde sıva kayıplarının bulunduğu kısımlar -bütün cephelerde görüldüğü- için sıva raspası yöntemi ile cephenin temizlemesine karar verilmiştir. Mekân içerisinde neme bağlı boya dökülmesi ve kısmi çatlakların olduğu yerlere müdahale edilmesine karar verilmiş, gerekli yerler raspa edilerek temizlenmesi gerekmektedir. Kapı ve pencereler raspa edilerek niteliksiz yağlı boyayla boyanmış kısımlar temizlenmeli, yüzey koruyucu ve uygun boya sürülmelidir. Döşeme tahtalarından yüzeyleri kötü durumda olanlar sökülerek raspa edilmelidir. Hava tabancası ile döşeme tahtaları tozdan ve varsa böceklerden arındırılmalıdır. Yüzey koruyucu ve boya sürülerek yerine monte edilmelidir. Tavan kaplamaları hava tabancası yardımı ile toz ve kirden arındırılarak temizliği sağlanmalıdır. Yüzey koruyucusu ve boya sürülerek yerinde müdahale edilmelidir.

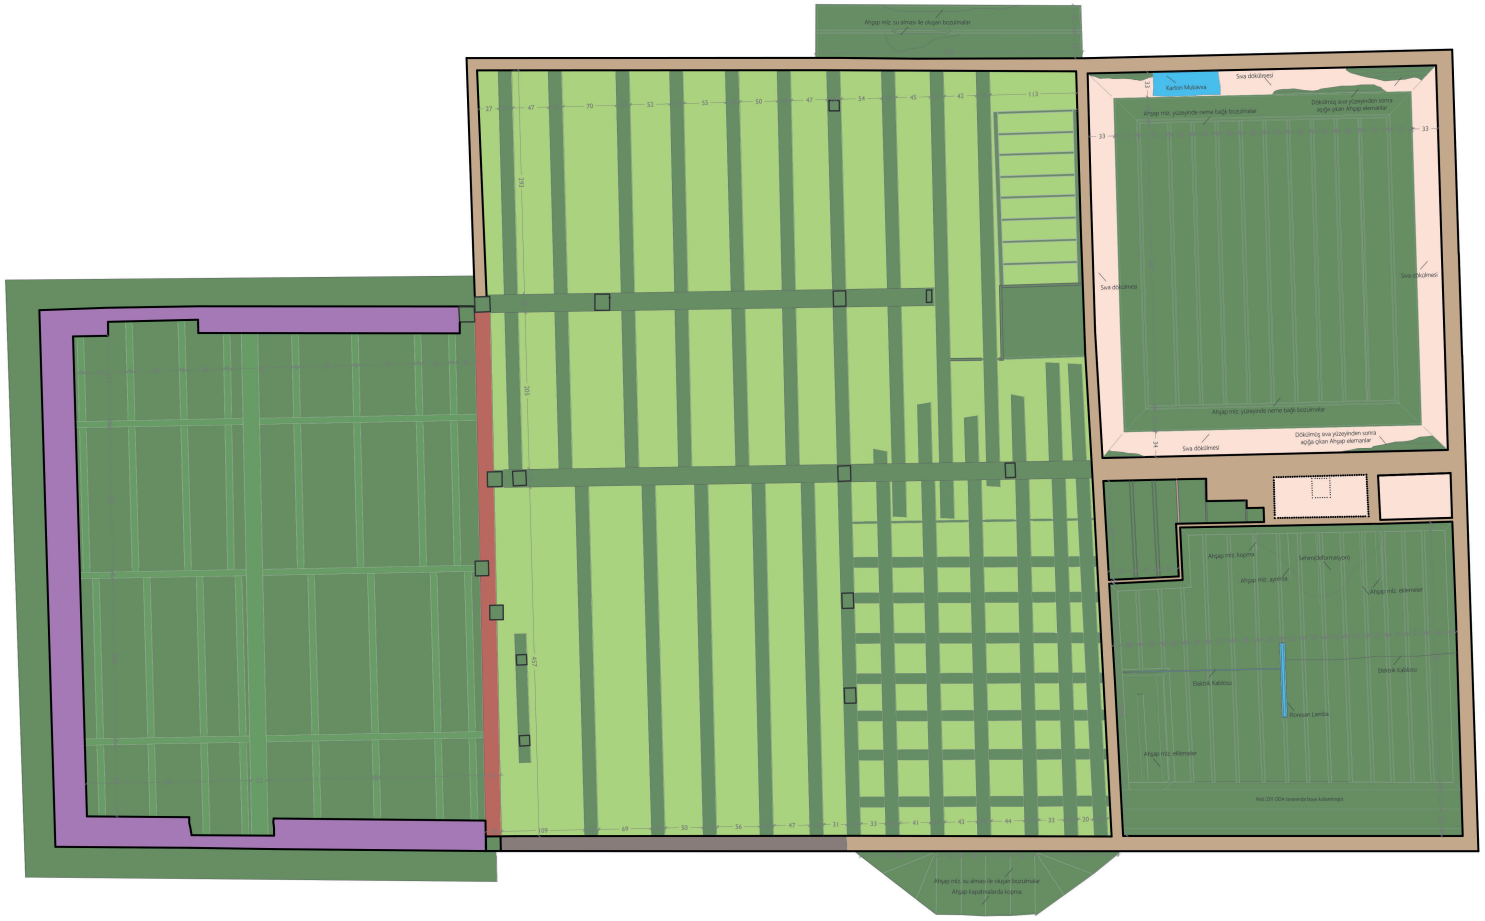
PAFTA NO: **13**

Çökme ve dağılmış kiremitler
Alaturka Kiremit
Çimento Sıva
Ahşap Kapı
Ahşap Pencere
Taş döşeme
Ahşap döşeme

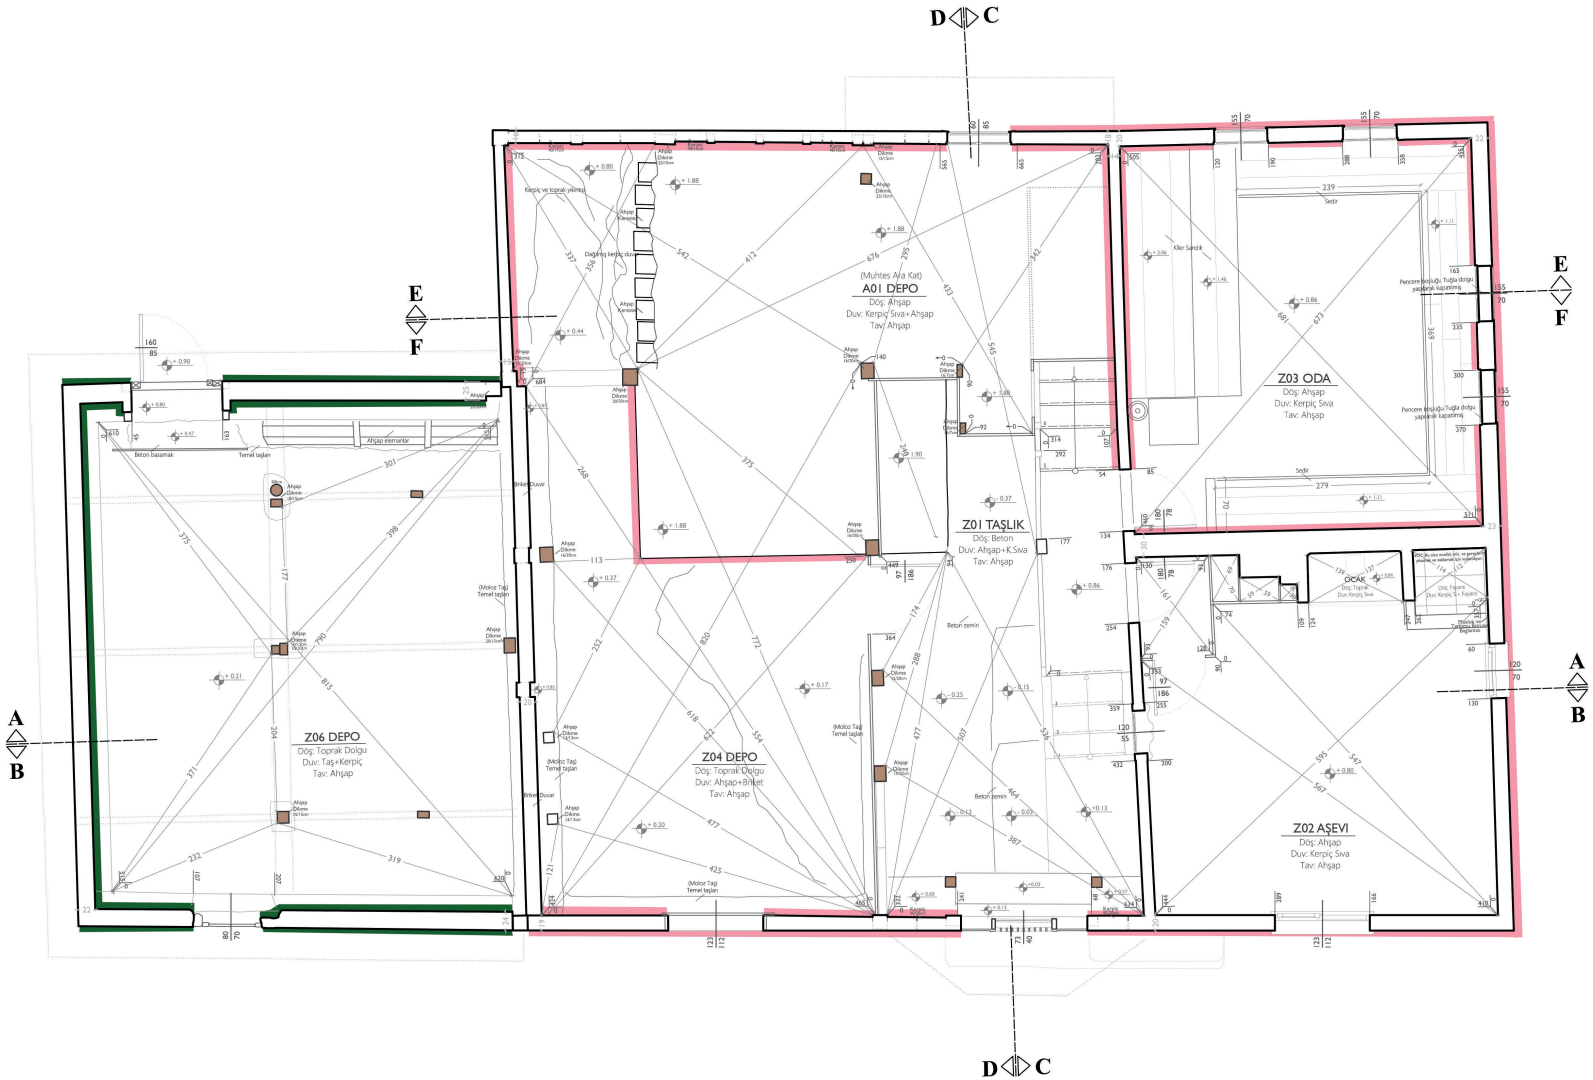
PAFTA NO **2**

AHŞAP
- KOYULAŞMA
- BEYAZLAŞMA
- KOPMALAR
- ÇATLAKLAR
- DELİKLENME

SIVA
- DÖKÜLME
- KABARMA
- KOYULAŞMA
- BEYAZLAŞMA
- ÇATLAKLAR

STRÜKTÜREL BOZULMA
- ÇATLAKLAR
- SEHİM

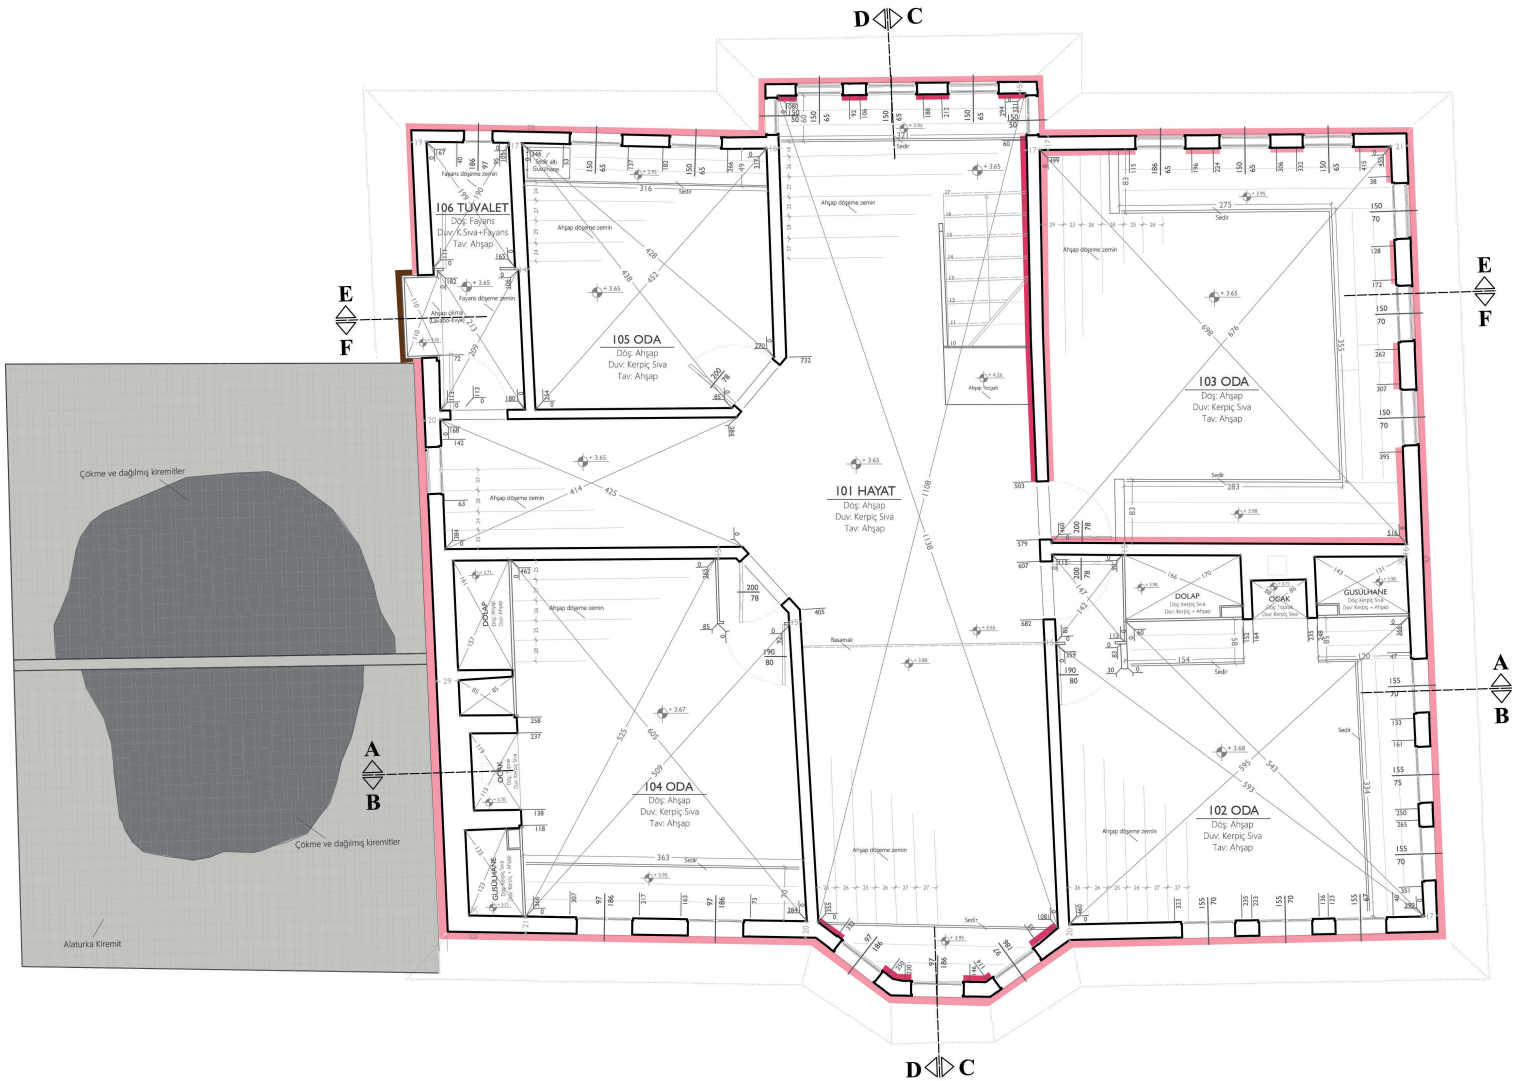
PAFTA NO: **3**

AHŞAP
- KOYULAŞMA
- BEYAZLAŞMA
- KOPMALAR
- ÇATLAKLAR
- DELİKLENME

SIVA
- DÖKÜLME
- KABARMA
- KOYULAŞMA
- BEYAZLAŞMA
- ÇATLAKLAR

STRÜKTÜREL BOZULMA
- ÇATLAKLAR
- SEHİM

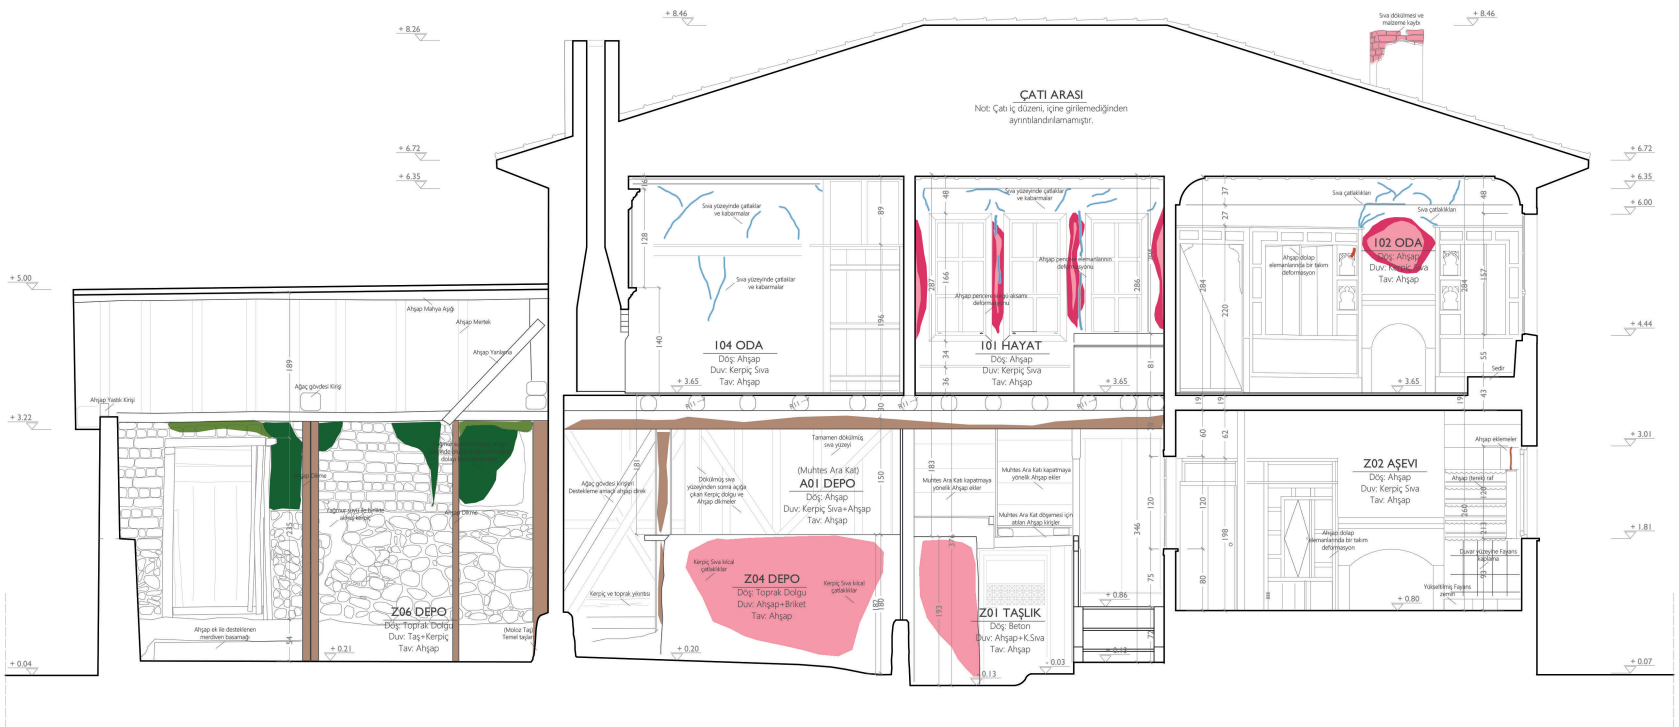
PAFTA NO: **4**

AHŞAP
- KOYULAŞMA
- BEYAZLAŞMA
- KOPMALAR
- ÇATLAKLAR
- DELİKLENME

SIVA
- DÖKÜLME
- KABARMA
- KOYULAŞMA
- BEYAZLAŞMA
- ÇATLAKLAR

STRÜKTÜREL BOZULMA
- ÇATLAKLAR
- SEHİM

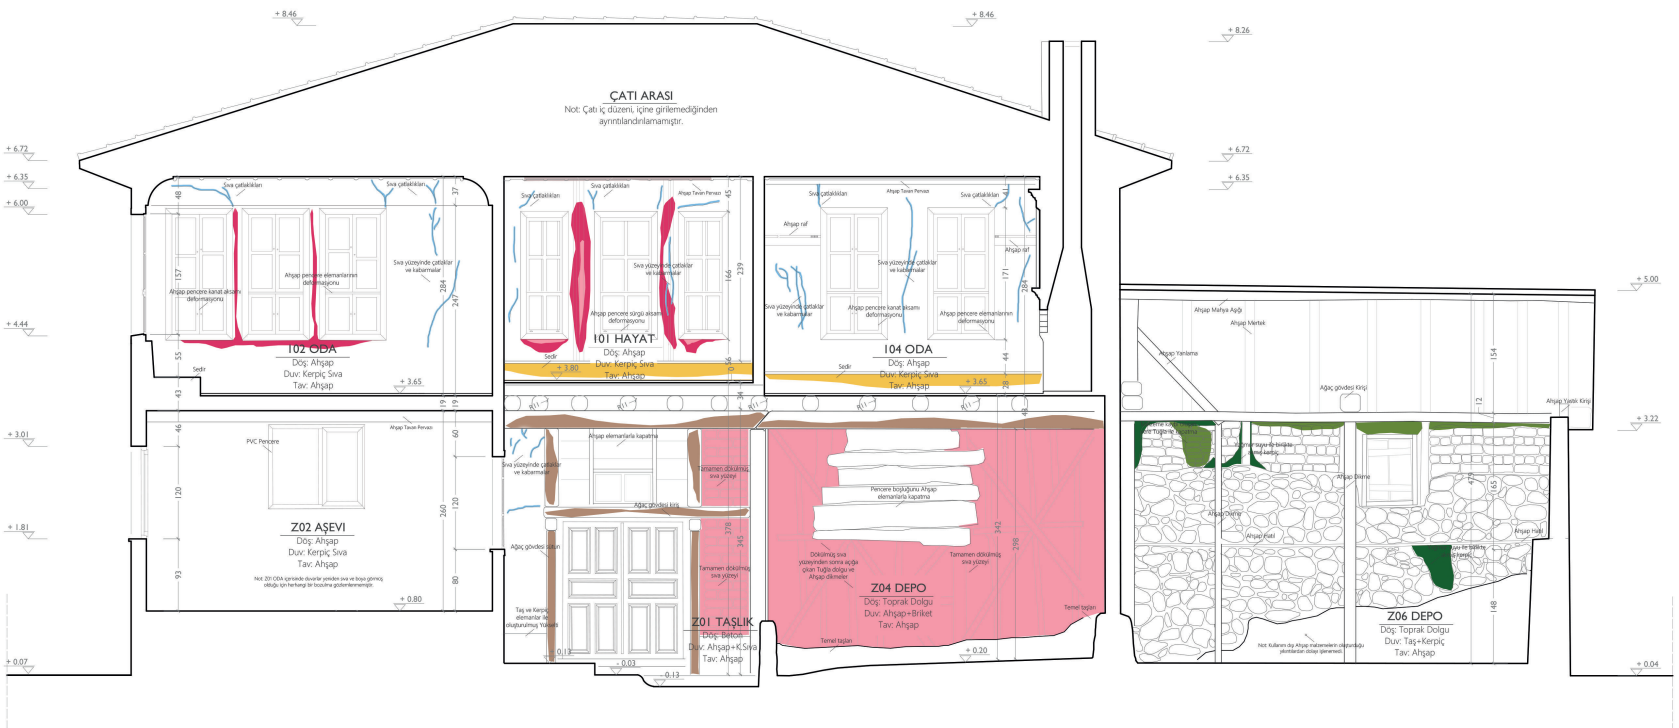
PAFTA NO: **5**

AHŞAP
- KOYULAŞMA
- BEYAZLAŞMA
- KOPMALAR
- ÇATLAKLAR
- DELİKLENME

SIVA
- DÖKÜLME
- KABARMA
- KOYULAŞMA
- BEYAZLAŞMA
- ÇATLAKLAR

STRÜKTÜREL BOZULMA
- ÇATLAKLAR
- SEHİM

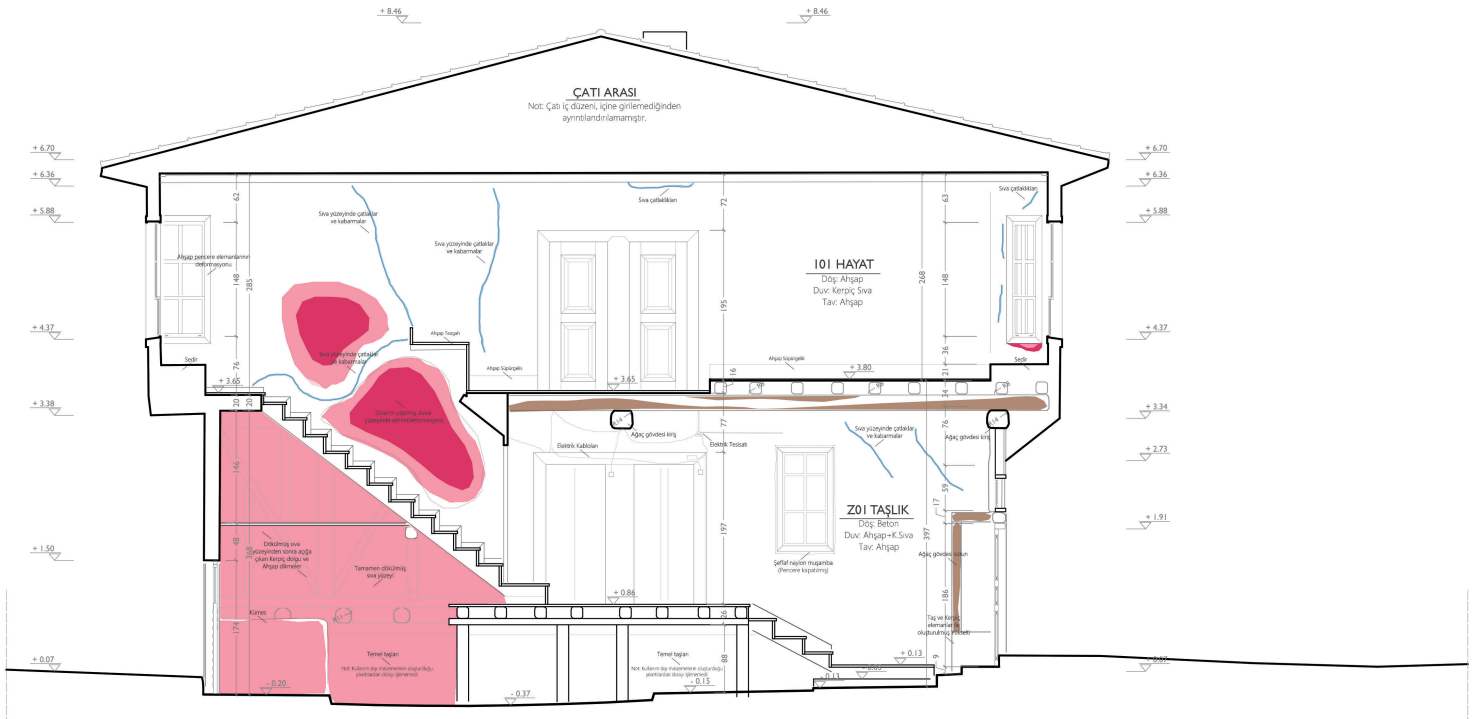
PAFTA NO: **6**

AHŞAP
- KOYULAŞMA
- BEYAZLAŞMA
- KOPMALAR
- ÇATLAKLAR
- DELİKLENME

SIVA
- DÖKÜLME
- KABARMA
- KOYULAŞMA
- BEYAZLAŞMA
- ÇATLAKLAR

STRÜKTÜREL BOZULMA
- ÇATLAKLAR
- SEHİM

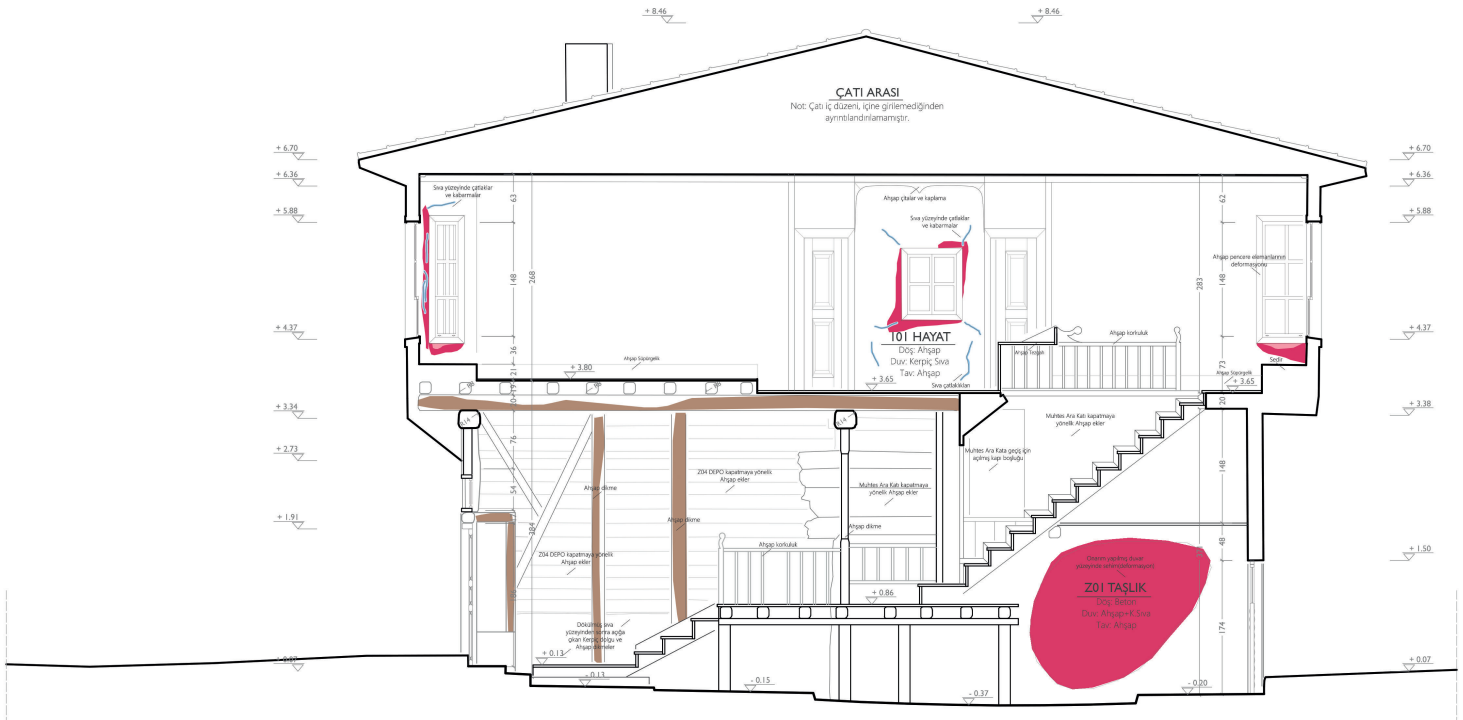
PAFTA NO: **7**

AHŞAP
- KOYULAŞMA
- BEYAZLAŞMA
- KOPMALAR
- ÇATLAKLAR
- DELİKLENME

SIVA
- DÖKÜLME
- KABARMA
- KOYULAŞMA
- BEYAZLAŞMA
- ÇATLAKLAR

STRÜKTÜREL BOZULMA
- ÇATLAKLAR
- SEHİM

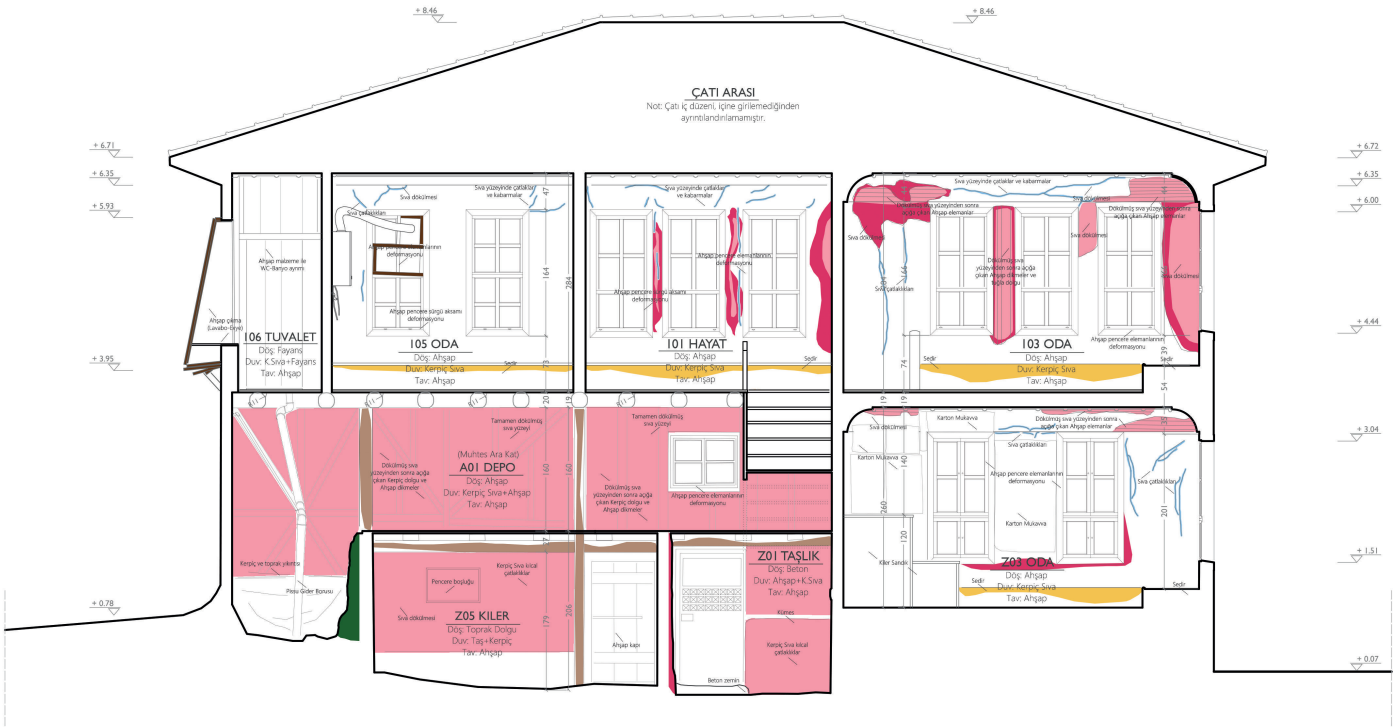
PAFTA NO: **8**

AHŞAP
- KOYULAŞMA
- BEYAZLAŞMA
- KOPMALAR
- ÇATLAKLAR
- DELİKLENME

SIVA
- DÖKÜLME
- KABARMA
- KOYULAŞMA
- BEYAZLAŞMA
- ÇATLAKLAR

STRÜKTÜREL BOZULMA
- ÇATLAKLAR
- SEHİM

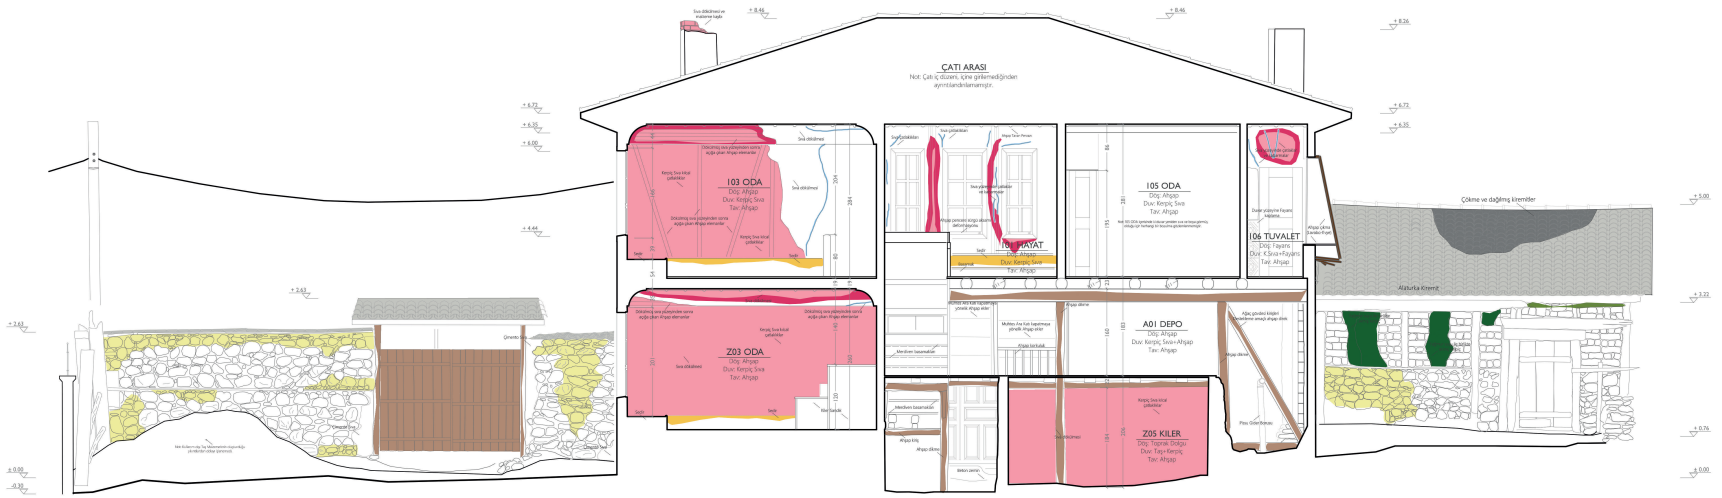
PAFTA NO: **9**

AHŞAP
- KOYULAŞMA
- BEYAZLAŞMA
- KOPMALAR
- ÇATLAKLAR
- DELİKLENME

SIVA
- DÖKÜLME
- KABARMA
- KOYULAŞMA
- BEYAZLAŞMA
- ÇATLAKLAR

STRÜKTÜREL BOZULMA
- ÇATLAKLAR
- SEHİM

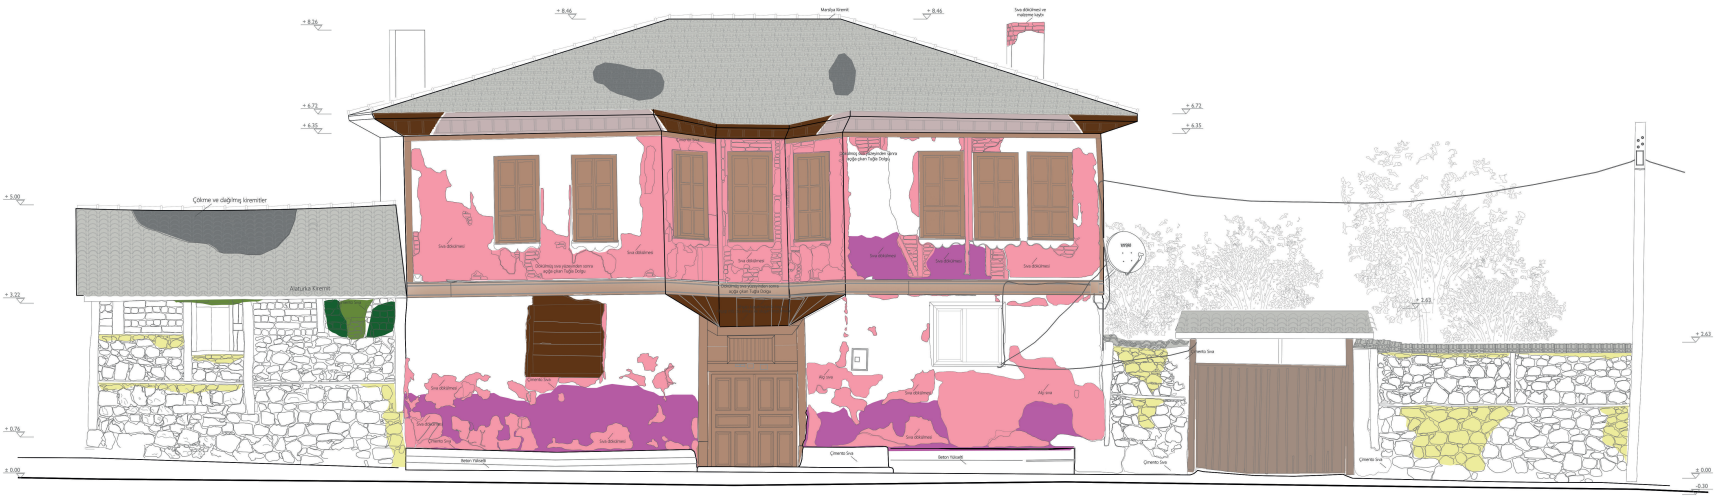
PAFTA NO.
10

AHŞAP
- KOYULAŞMA
- BEYAZLAŞMA
- KOPMALAR
- ÇATLAKLAR
- DELİKLENME

SIVA
- DÖKÜLME
- KABARMA
- KOYULAŞMA
- BEYAZLAŞMA
- ÇATLAKLAR

STRÜKTÜREL BOZULMA
- ÇATLAKLAR
- SEHİM

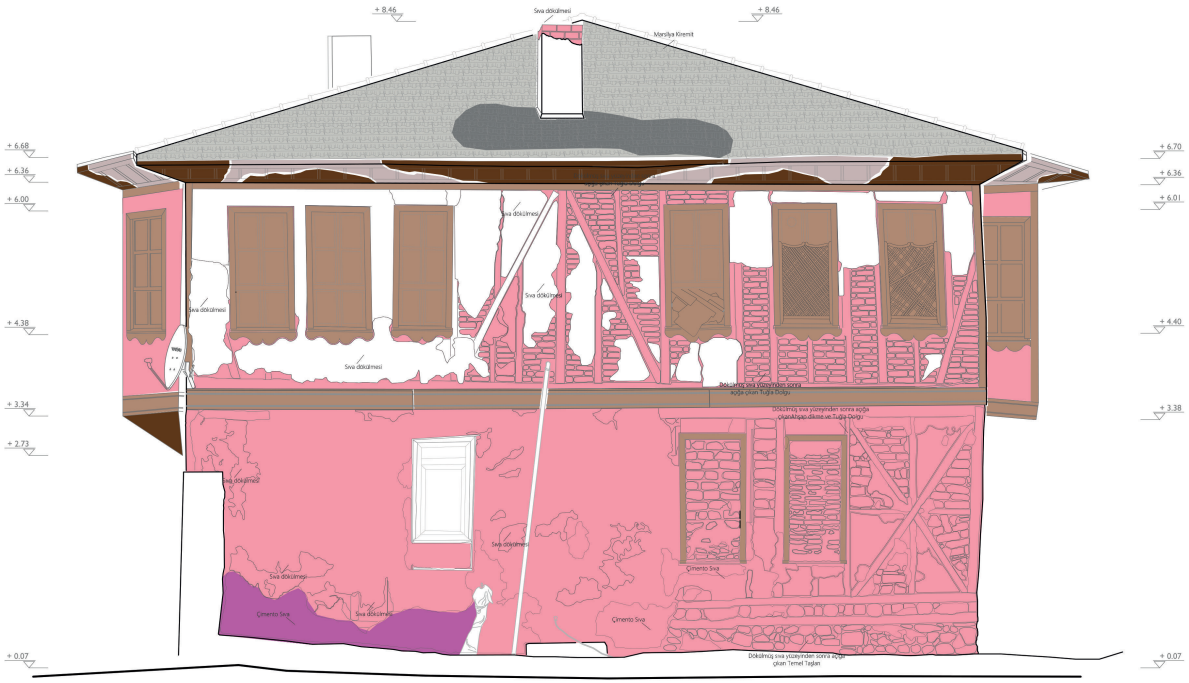
PAFTA NO: **12**

AHŞAP
- KOYULAŞMA
- BEYAZLAŞMA
- KOPMALAR
- ÇATLAKLAR
- DELİKLENME

SIVA
- DÖKÜLME
- KABARMA
- KOYULAŞMA
- BEYAZLAŞMA
- ÇATLAKLAR

STRÜKTÜREL BOZULMA
- ÇATLAKLAR
- SEHİM

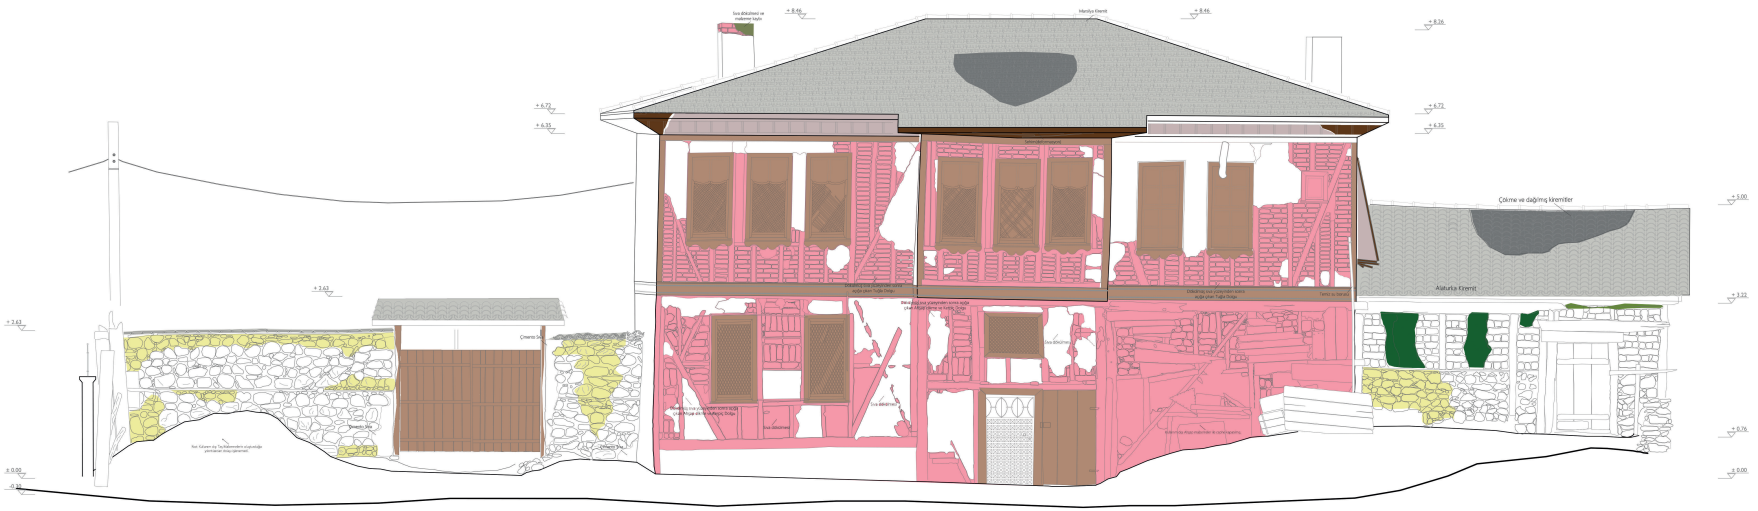
PAFTA NO: **13**

AHŞAP
- KOYULAŞMA
- BEYAZLAŞMA
- KOPMALAR
- ÇATLAKLAR
- DELİKLENME

SIVA
- DÖKÜLME
- KABARMA
- KOYULAŞMA
- BEYAZLAŞMA
- ÇATLAKLAR

STRÜKTÜREL BOZULMA
- ÇATLAKLAR
- SEHİM

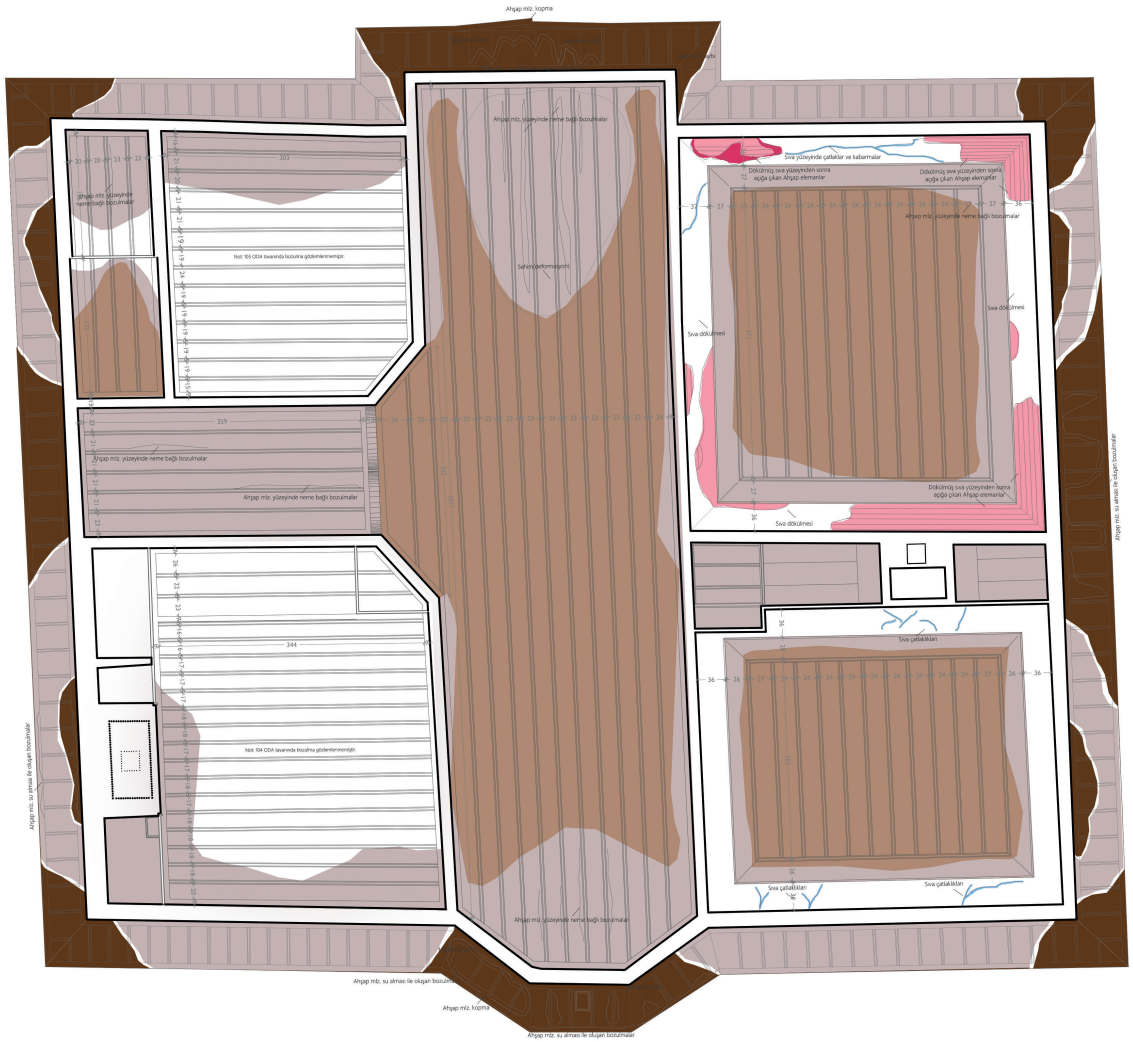
PAFTA NO: **15**

AHŞAP
- KOYULAŞMA
- BEYAZLAŞMA
- KOPMALAR
- ÇATLAKLAR
- DELİKLENME

SIVA
- DÖKÜLME
- KABARMA
- KOYULAŞMA
- BEYAZLAŞMA
- ÇATLAKLAR

STRÜKTÜREL BOZULMA
- ÇATLAKLAR
- SEHİM
