**AKÇAKOCA'DAKİ GELENEKSEL KONUTLARIN KORUNMASI:**  
**İŞGÖRENLER EVİ ÖRNEĞİ**

**YÜKSEK LİSANS**  
**TEZİ**

**Fatma Kara**

**MAYIS 2014**

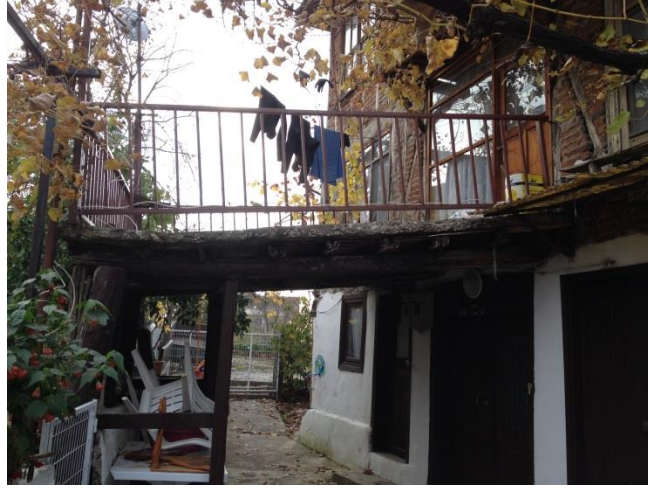
Özgün cephe elemanlarından birisi de, yalnızca iç mekandan bir kapı ile geçilebilen, ahşap dikmelerle taşıtılan ve döşemesi tamamen ahşap olan, balkon şeklinde dışarı çıkan bölgede “çardak” diye tanımlanan elamanlardır. Yapılan incelemelerde, durumu pek iyi olmayan fakat özgün olarak günümüze kalmış bir adet örneğe rastlanmıştır(Şekil 3. 23). Başka bir örnekte niteliksiz müdahaleler görmüş bir çardak tespit edilmiştir (Şekil 3. 24).

Şekil 3. 13: Nitelsiz Müdahale Görmüş Bir Çardak Örneği, Mısra Sokak, No: 6 (Kara, 2013)

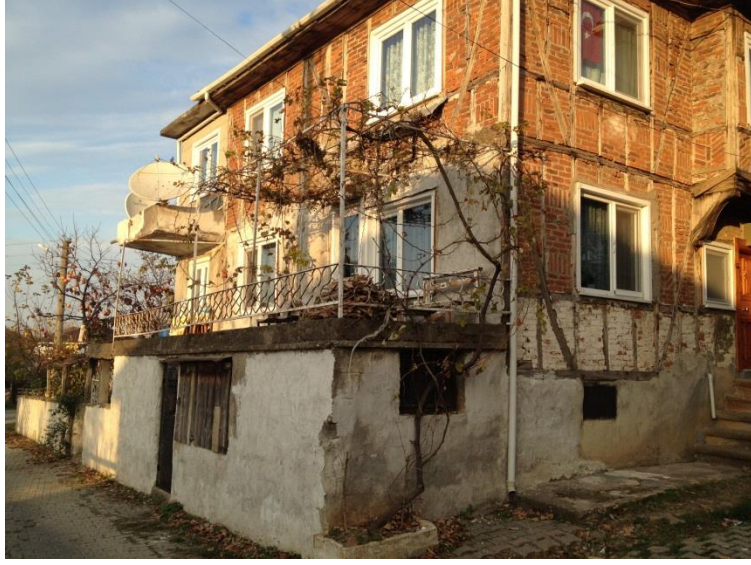
1996 yılında Kentsel Sit ilanından sonra, 2009 yılına kadar ki süreçte Koruma Amaçlı İmar Planının olmaması, tüm bu süre boyunca Geçiş Dönemi Yapılanma koşullarının uygulanmış olması sebebi ile bölgedeki geleneksel dokuda yanlış müdahale ve bilinçsiz onarımların yapıldığı gözlemlenmektedir. Onarım adı altında yapılan yanlış müdahaleler, değişen yaşam koşulları doğrultusunda eklenen mekan ve malzemeler sonucu, geleneksel dokunun karakteristiğindeki bozulmalar, bir çok sivil mimarlık örneğinin nitelik kaybı ve doku bütünlüğünün bozulması sonuçlarını beraberinde getirmiştir. (Şekil 3.29, Şekil 3.30, Şekil 3.31)

**Şekil 3. 18 :** Niteliksiz Ekler ve Müdahaleler Görmüş Geleneksel Özellikler Taşıyan Yapı, Narin Sokak No: 16 (Kara, 2013)

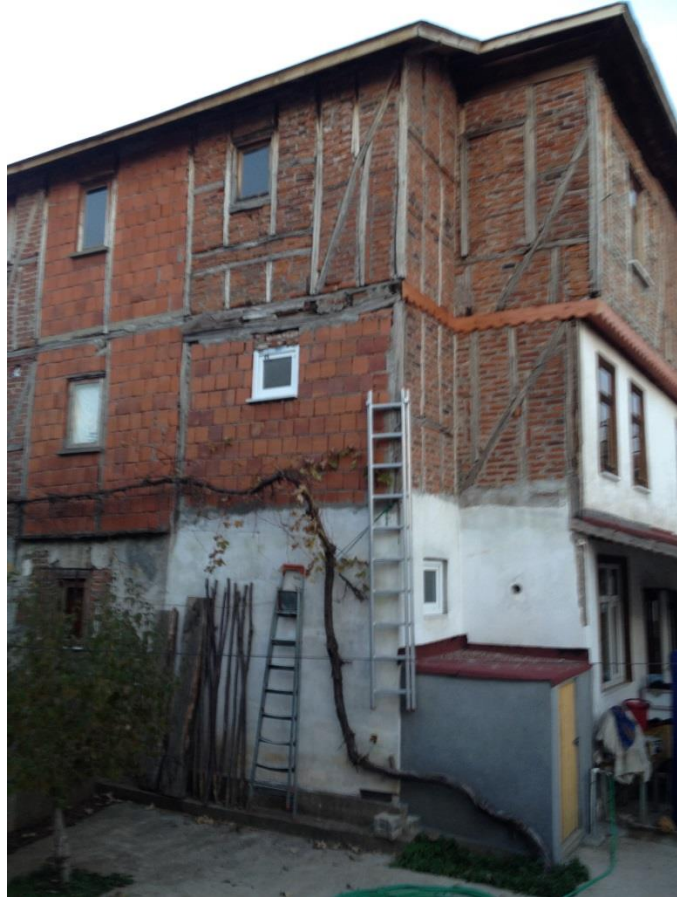
**Şekil 3. 19 :** Niteliksiz Ekler ve Müdahaleler Görmüş Geleneksel Özellikler Taşıyan Yapı, Fevzipaşa Sokak No: 10 (Kara, 2013)

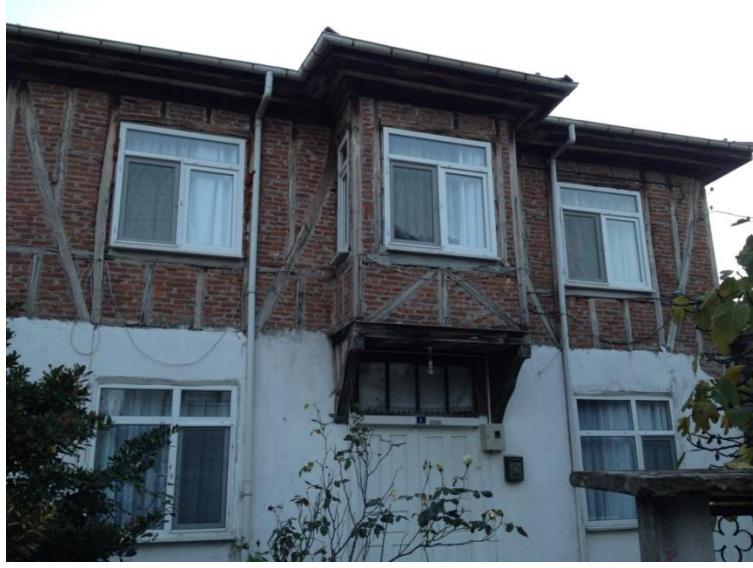
**Şekil 3. 20 :** Niteliksiz Ekler ve Müdahaleler Görmüş Geleneksel Özellikler Taşıyan Bir Yapı, Fevzipaşa Sokak No: 8 (Kara, 2013)

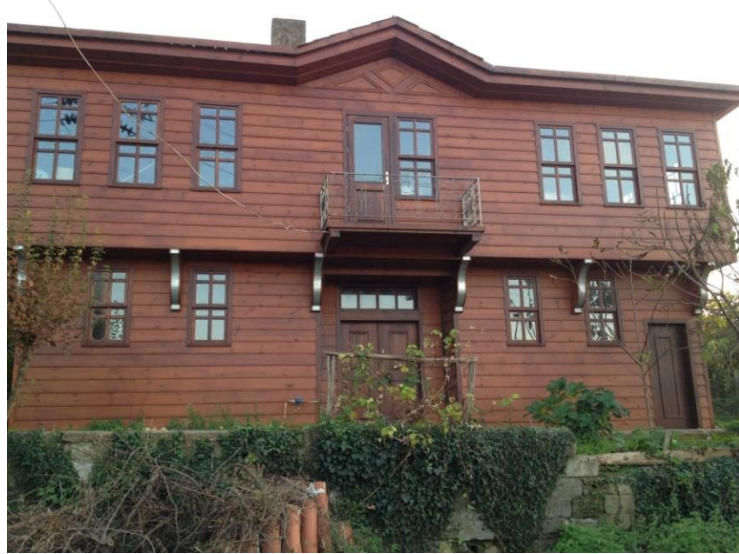
İlçede, Akçakoca Koruma Amaçlı İmar Planında yer alan koruma ilkelerinin çiğnendiği çok sayıda restorasyon çalışması tespit edilmiştir. Yerel yönetimlerin bu konuda duyarlı olmamasının, kullanıcıların ve bölge halkının bilinçsizliğinin ve sorumlu Kocaeli Kültür ve Tabiat Varlıklarını Koruma Bölge Kurulu’nun denetim güçlüklerinin ortaya çıkan bu sonuçta katkısı olduğu açıktır. Denetim yetersizlikleri, yapılan niteliksiz müdahalelerin tespitini geciktirmiş ve yer yer geri döndürülemez kayıplara sebep olmuştur. (Şekil 3.32, Şekil 3.33)

**Şekil 3. 21:** Restorasyonu Yapılmış Yapı, Tekke Sokak No: 7 (Kara, 2013)

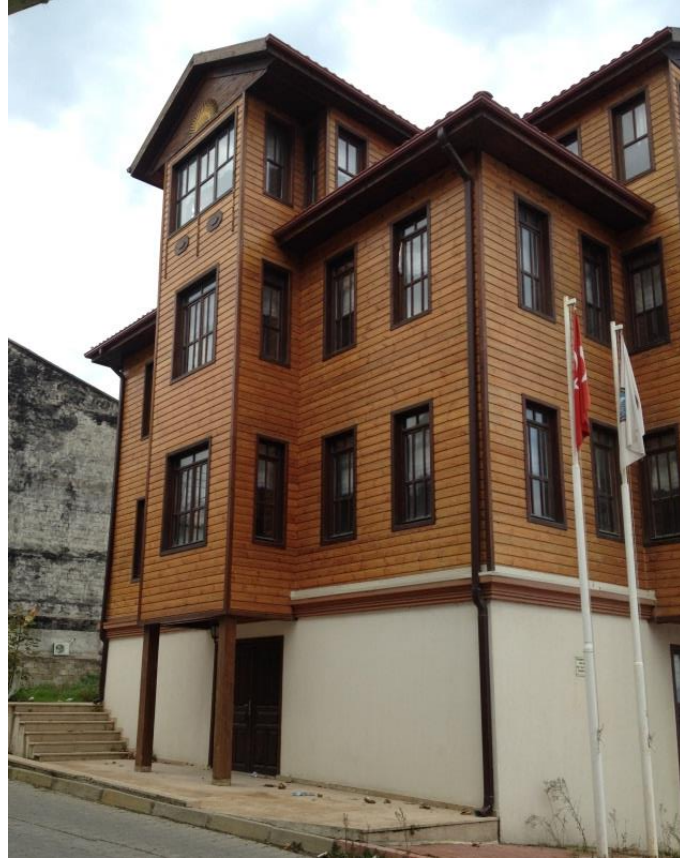
Şekil 3. 22 : Restorasyonu Yapılmış Yapı, Çınar Sokak No: 4 (Kara, 2013)

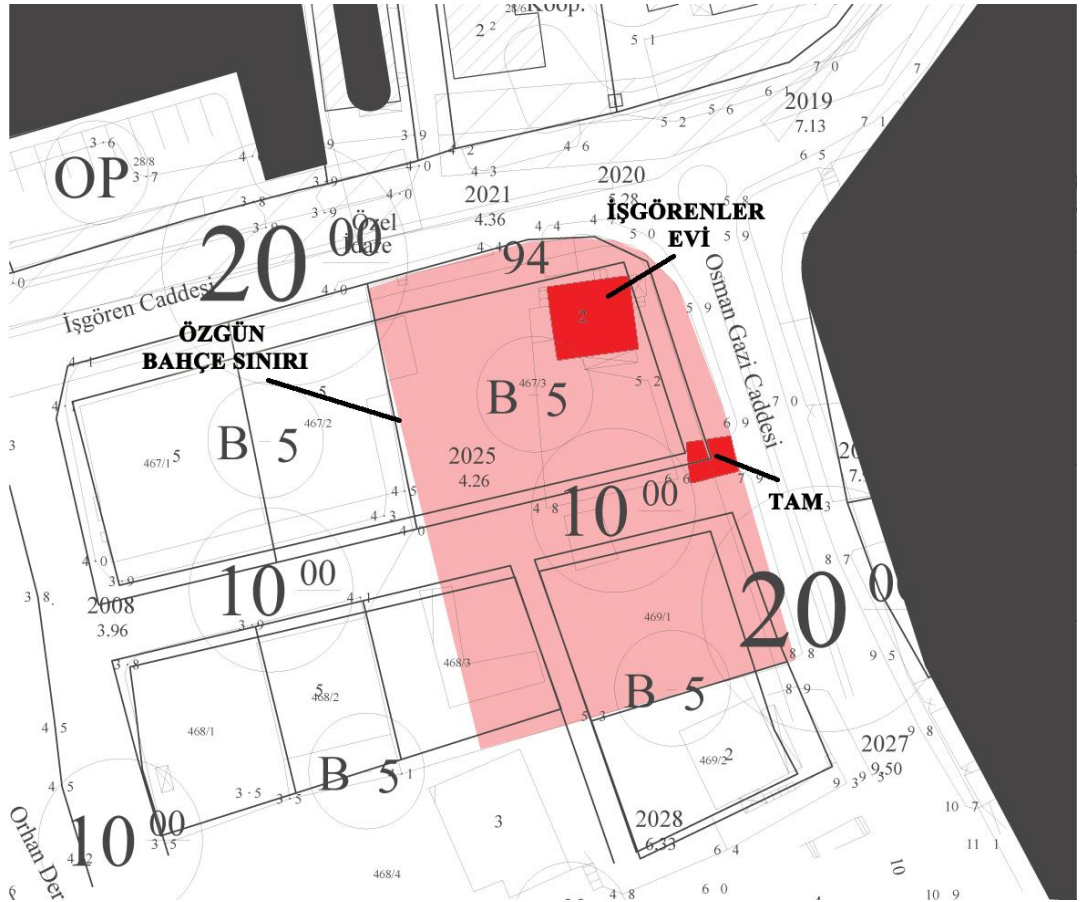
Akçakoca Belediyesi'nden alınan güncel imar planı 06.04.2011'de oluşturulmuştur. Daha önceki imar planına ulaşamamıştır. Mevcut imar planında, bahçe bölünerek ortasından sokak geçirilmiş, yapının parçası olan geleneksel özellikleri taşıyan “tam” yapısı yeni parselizasyonda sınırın dışında bırakılarak, planda sokak olarak gösterilen alanda tanımlanmıştır. Ayrıca Akçakoca Belediyesi'nin güncel imar durum sorgulama merkezinden alınan imar durumunda tescilli olan İşgörenler Evi'nin bulunduğu parselde 1/1000 Plan Fonksiyon Bilgisinde “Ticaret Alanı”, Kat Adedi “5”, İnşaat Nizamı “Bitişik” olarak tanımlandığı görülmüştür. Bu durum yapı bahçesinin özgün sınırlarına ve yapının tescilinin resmi olarak kabulüne aykırıdır. (Şekil 4.3, Şekil 4.4 )

Şekil 4.3 : Mevcut İmar Planı ile Özgün Bahçe Sınırları Karşılaştırması (Kara, 2013)

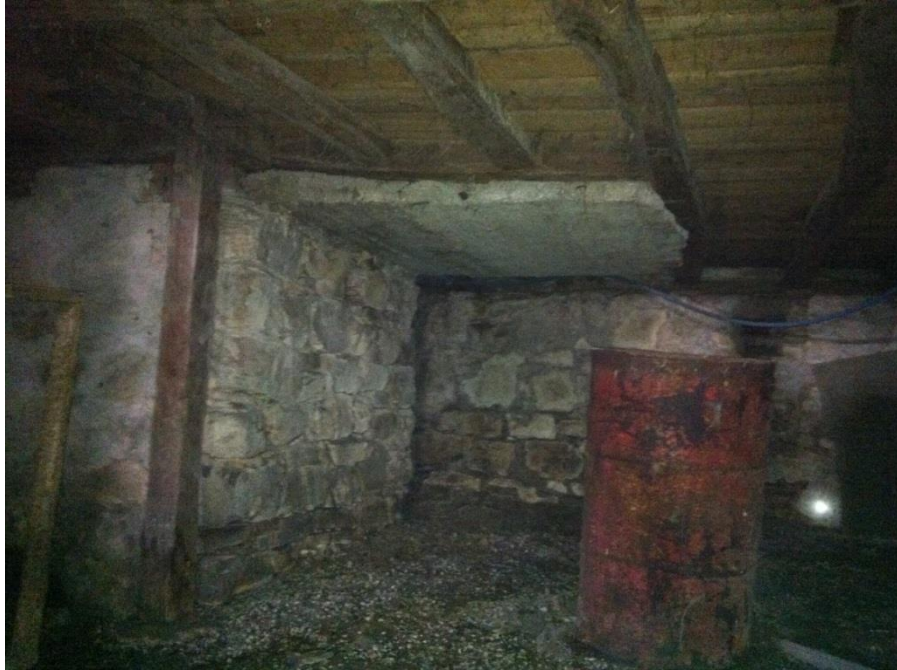
Şekil 4. 25 : Beton Plak (Kara, 2013)

Ocak ayağının güney tarafında tavanda beton bir yüzey okunmaktadır. Bu yüzey üst katta yüklüğün zeminine denk gelmektedir ve ahşap tavan kaplamasının bu bölgede kaldırılarak yerine uygulanması sonucu var olmuş niteliksiz bir müdahaledir. (Şekil 4.25)

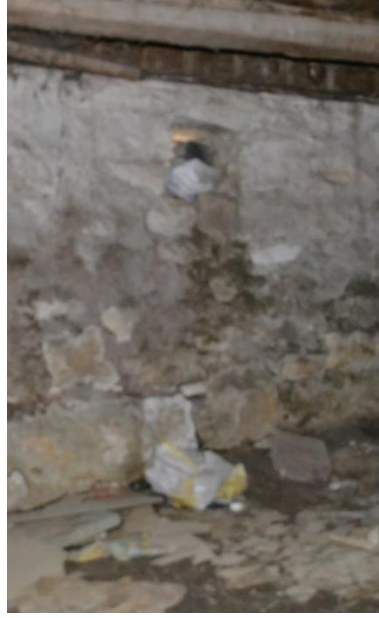
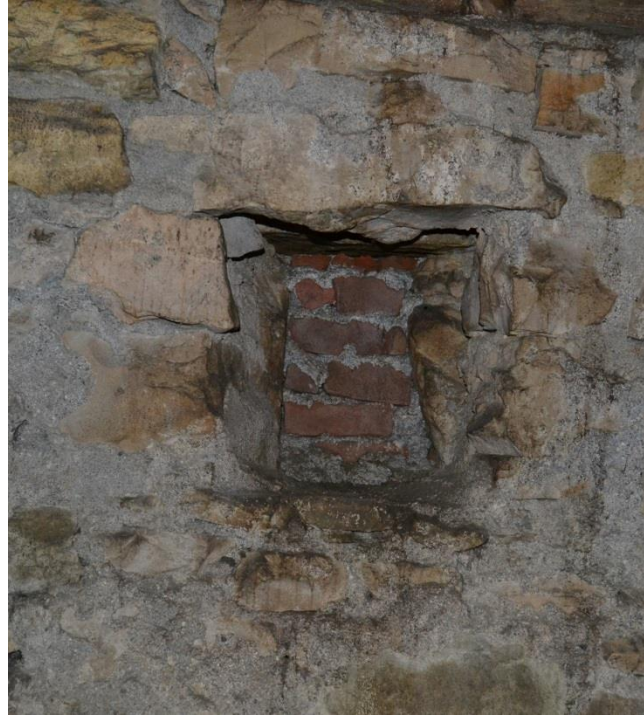
Yapının nem sorununa bir örnek olarak, yapıldığı düşünölen güney duvarındaki kapatılmış, kuzey duvarındaki açık olan iki adet havalandırma deliğı tespit edilmiştir.(Şekil 4.26, Şekil 4.27)

Şekil 4. 26 : Kuzey Havalandırma Deliğı (Kara, 2013)

Şekil 4. 27 : Güney Havalandırma Deliğı (Kara, 2013)

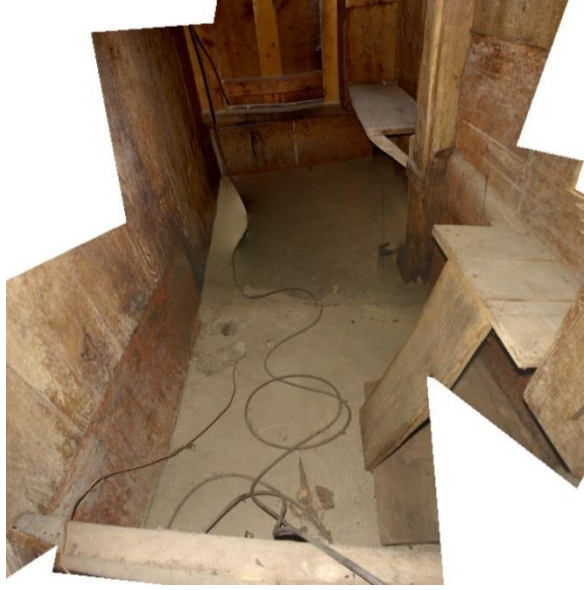
**Şekil 4. 38 :** Yıkanmalık Mekanı (Kara, 2013)

Ocağın doğu tarafında, geleneksel Türk evinde yıkanma mekanı olarak kullanılan ve yöredeki ismi yıkanmalık olan dolap yer alır. Yıkanmalık dolabının zemini çimento esaslı bir malzeme ile kapatılmıştır. Ahşap duvar yüzeylerde, ahşabı neme karşı korumak için uygulanmış metal levhaların bir kısmı halen bulunmaktadır. Z/03 mekanının yıkanmalığı ile ayrımı sağlayan duvar kaldırılmıştır fakat iki mekan arasındaki ahşap dikme özgün yerindedir. (Şekil 4.38 )

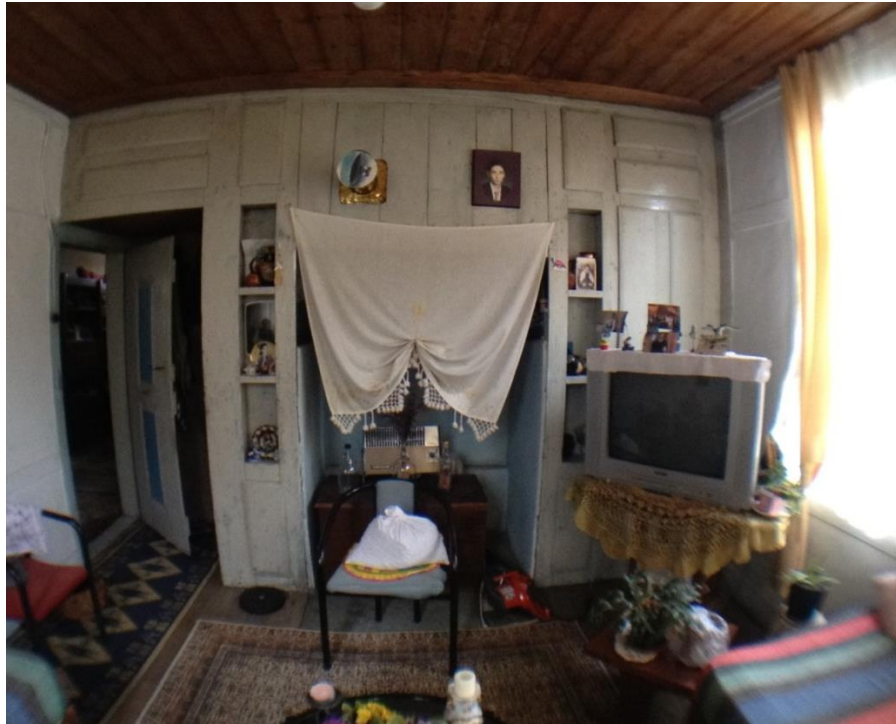
Şekil 4. 47 : Z/03 Mekanı Kuzey Duvarı (Kara, 2013 )

Z/03 mekanı yapının güney doğusunda yer alır. Z/02 mekanı ile bitişik olan kuzey duvarın yüzeyinde, ocağın yerinde bir yüklük ve bir yanında yıkanmalık diğer yanında dolap ve nişler yer almaktadır. Z/02 ve Z/03'deki yıkanmalıklar arasındaki bölücü duvar yok olmuştur ve günümüzde tek bir hacim olarak okunmaktadır (Şekil 4.47 ).

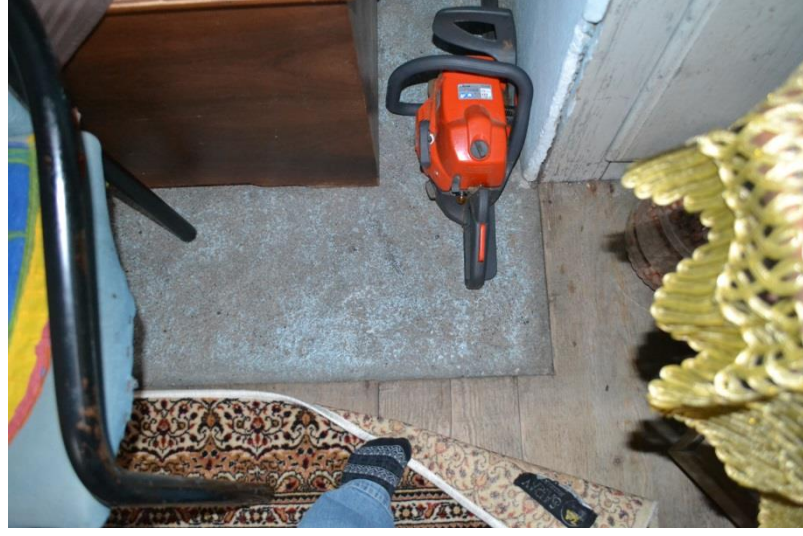
Şekil 4. 48 : Yüklük Zemini (Kara, 2013 )

Yüklük zemininde niteliksiz beton bir zemin bulunur (Şekil 4.48 ). Yüklük ve dolaplar ahşaptır. (Şekil 4.49 )

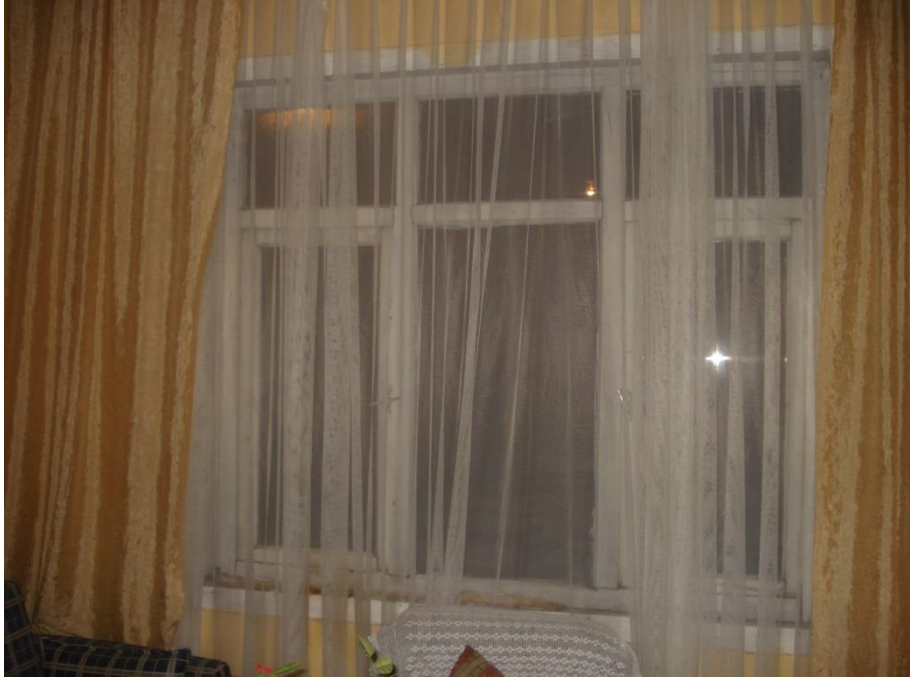
Şekil 4. 54 : Z/05 Mekanının Kuzey Duvarındaki Niteliksiz Pencere (Kara, 2013)

Z/01 mekanından Z/05 mekanına giriş kapısı pahlıdır. (Şekil 4.53 ) Batı duvarında iki adet giyotin pencere vardır. Kuzey duvarında niteliksiz ve sonradan eklendiği okunan çift kanatlı ahşap kasalı pencere yer alır. (Şekil 4.54 )

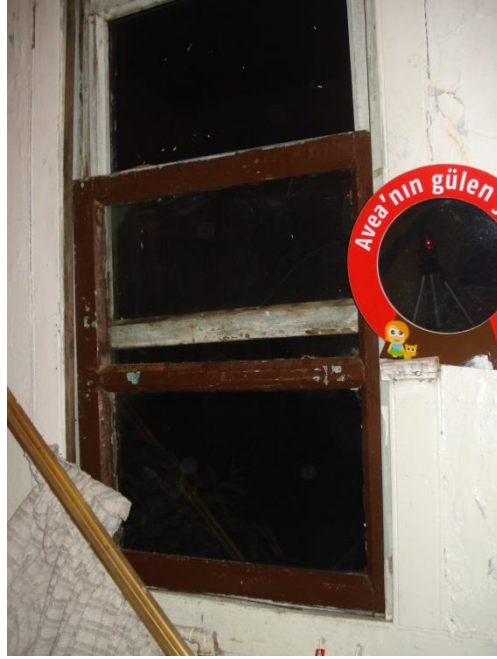
Şekil 4. 57 : Z/06 Mekanı Giyotin Pencere (Kara, 2013)

Z/06 nolu ahşap bir bölme ile ayrılan mekanda bir lavabo ve tuvalet ıslak hacimdir. Z/01 mekanından Z/06 mekanına girildiğinde özgün dökme mozaik eviye ve küçük bir su deposu görülmektedir. Bu eviye günümüzde de kullanılmaktadır. (Şekil 4.56 ) Eviyenin üzerinde alt kanadı sonradan değiştirilmiş giyotin bir pencere bulunmaktadır. (Şekil 4.57 )

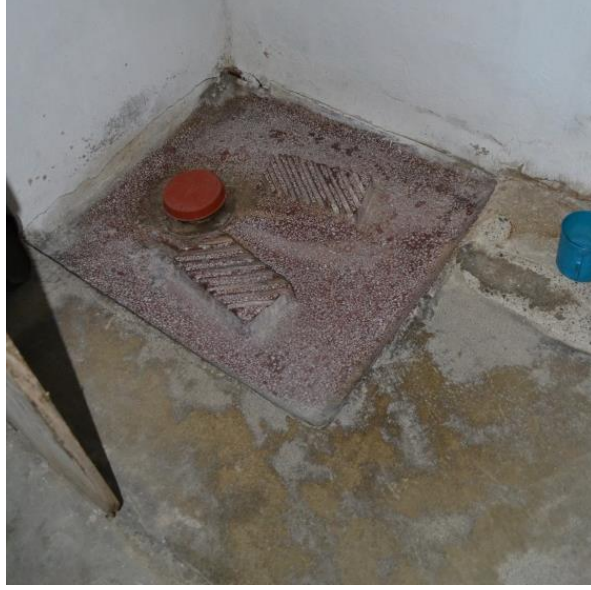
**Şekil 4. 73 :** B1/06 Mekanındaki Dökme Mozaik Tuvalet Taşı (Kara, 2013)

B1/06 mekanı içindeki tuvalet zemin kattaki gibi ahşap bir bölme ile ayrılmaktadır. Mekan giriş kapısının önündeki bölme duş olarak kullanılmaktadır. (Şekil 4.72) Ahşap bölmenin diğer tarafı ise zeminde bulunan özgün dökme mozaik tuvalet taşı ile tuvalet olarak kullanılmaktadır. Ayrıca döşeme sonradan beton yapılmıştır. (Şekil 4.73)

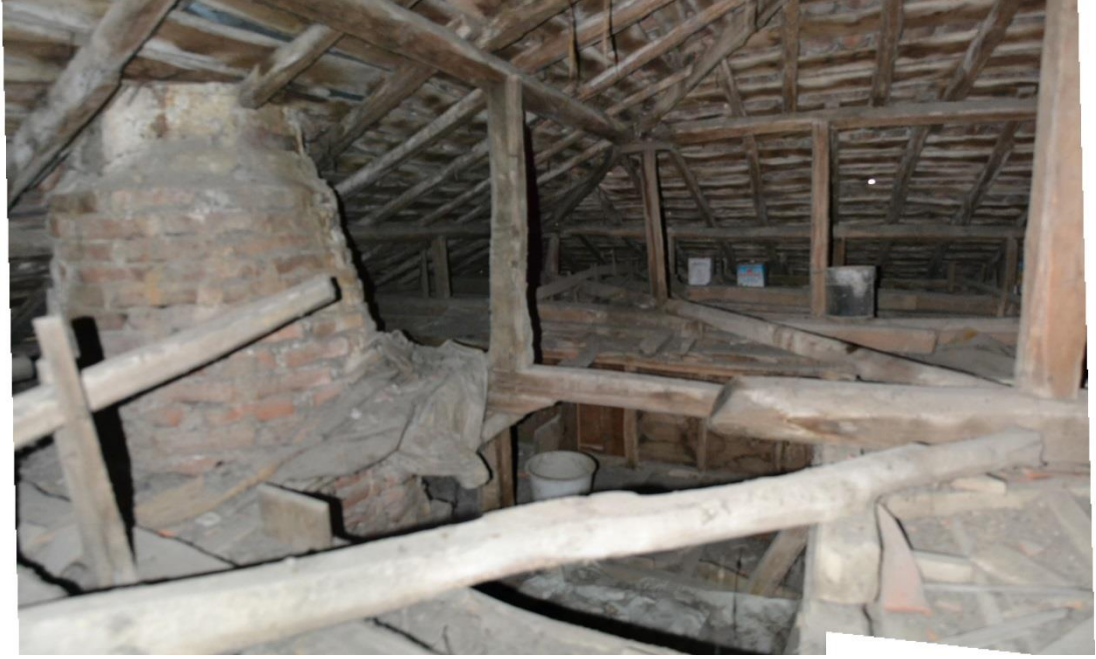
Şekil 4. 75

Bir işlevi olmayan çatı arasının, bakımının da uzun süredir yapılmamış olduğu anlaşılmaktadır. Zemin kat (Z/02) ve birinci kat B1/02'nolu odalarda görülen ocakların bacaları çatı arasında tuğla örgü olarak görülmektedir (Şekil 4.75).

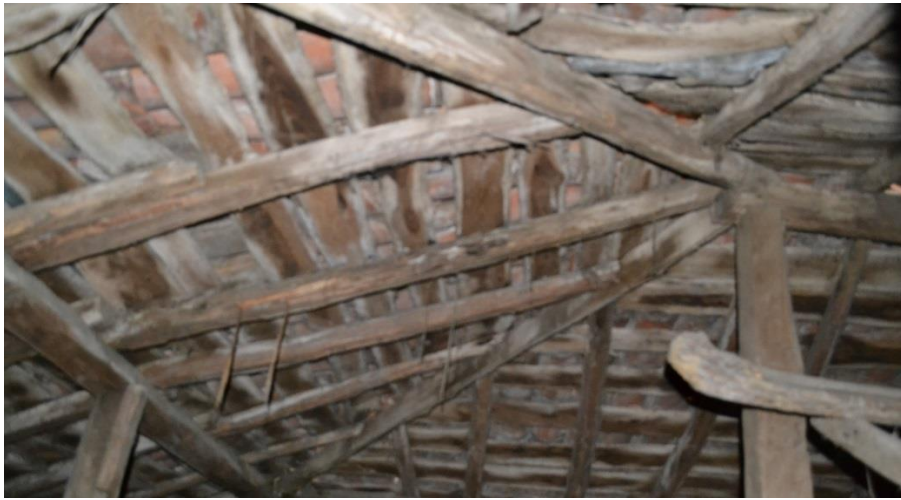
Alaturka çatı kiremitlerinin altındaki ahşap çatı tahtalarının dizilimlerinin özensizliği dolayısıyla oluşan nem sorunu, çatıda önemli deformasyonlara ve malzeme bozulmalarına sebep olmuştur. Çatı arası döşemesine ulaşan nemin sebep olduğu bozulmaların etkisi, birinci kat sofa ve odaların tavanları üzerinde de izlenebilmektedir (Şekil 4.76 ).

Şekil 4. 76 : Kiremit Altı Tahtaların Düzensiz Dizilimi (Kara, 2013)

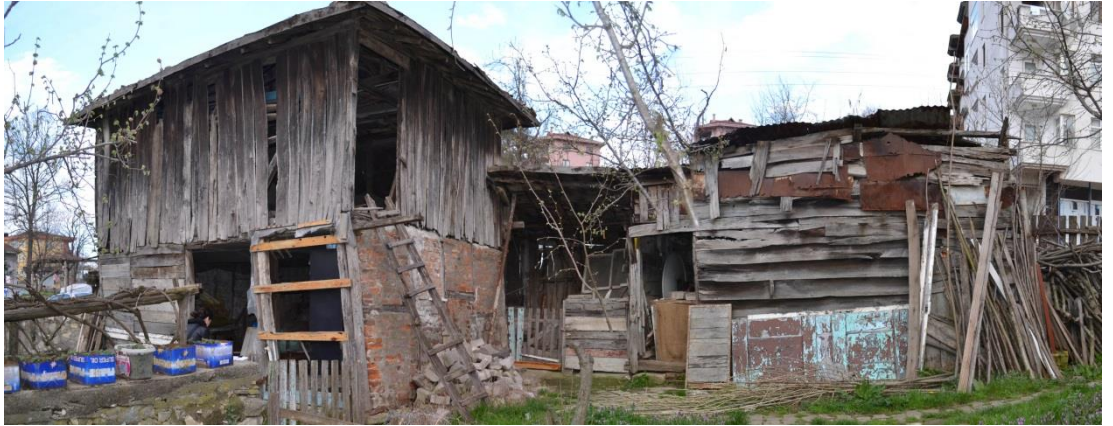
Bahçe içerisinde yer alan kara planlı tam yükseltilmiş taş temeller üzerinde zemin katı özgün ahşap çatki içine tuğla dolgu olarak yapılmıştır. Duvarlarına sonradan eklenmiş olan ahşap dikmelerle çatısı taşınmış ve ahşap kapamalar ile cepheleri kapatılmıştır. Özgün kütle iki katlı iken sonradan eklenen niteliksiz dönem ekleri tek katlıdır. (Şekil 4.77, Şekil 4.78)

Özgün girişi (+1,02) batı cephesi üzerinde bulunmakta ve yine aynı cephede özgün olmayan bir girişi (+1,12) daha bulunmaktadır. Tamın üst kat girişi zemin kattan bağımsız olarak güney cepheden ahşap mobil bir merdiven aracılığı ile yapılmaktadır. (Şekil 4.78)

Şekil 4. 78 : Tamın Özgün Kütlesi ve Girişleri İle Niteliksiz Ek Kısımları (Kara, 2013)

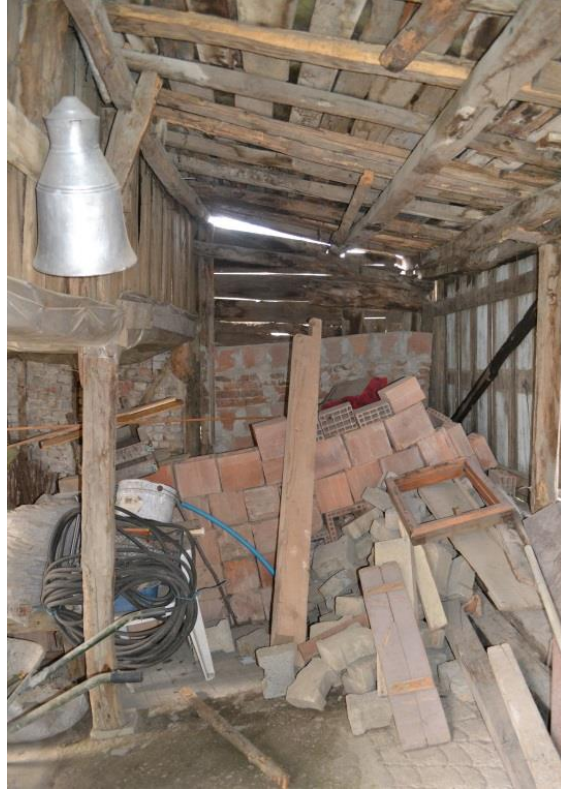
Tek mekanlı olan ‘tam’ın döşemesi beton tavanına ise, ahşap düz tavan sonradan naylon kaplanmıştır. Bu mekan günümüzde depo olarak kullanılmaktadır. Tamın özgün kütleinde zemin kattaki doğu duvarı kaldırılmıştır. Kare şeklindeki özgün

**Şekil 4. 80 :** Tamın Zemin Katta Sonradan Eklenen Kısım (Kara, 2013)

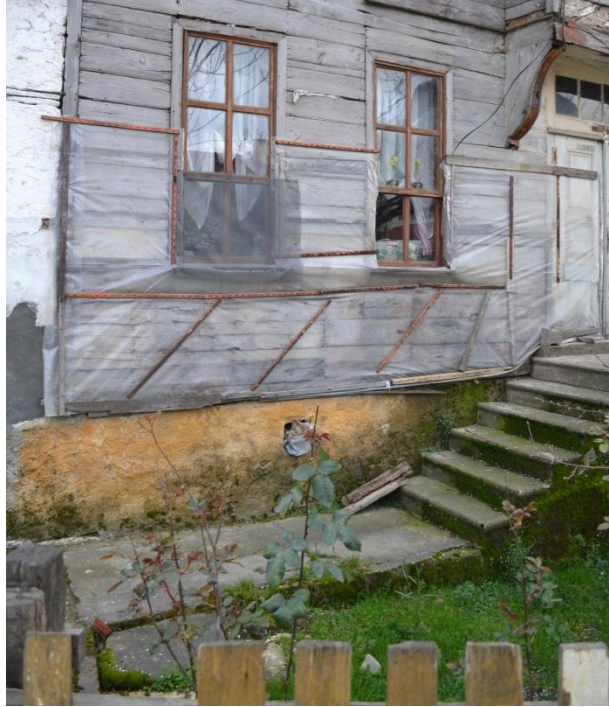
Bina ana girişinin yer aldığı kuzey cephesi, bodrum kat seviyesinde çimento sıva ile sıvanmıştır. Bahçe zemin kotundan ( $\pm 0.00$ ) zemin kattaki binanın ana giriş kapısına bağlayan beton bir merdiven ve sahanlık (+ 1,14) yer alır. Ayrıca Z/02 mekanının dış duvarlarında ahşabın nem sebebi ile çürüyüp bozulduğu alanlar muşamba ile kapatılmıştır. Z/02 mekanının bu cephedeki pencereleri değiştirilmiştir (Şekil 4.82).

Şekil 4. 82 : Kuzey Cephe'deki Çimento Sıvalı Bodrum Duvarları ve Beton Merdiven ile Sahanlık (Kara, 2013)

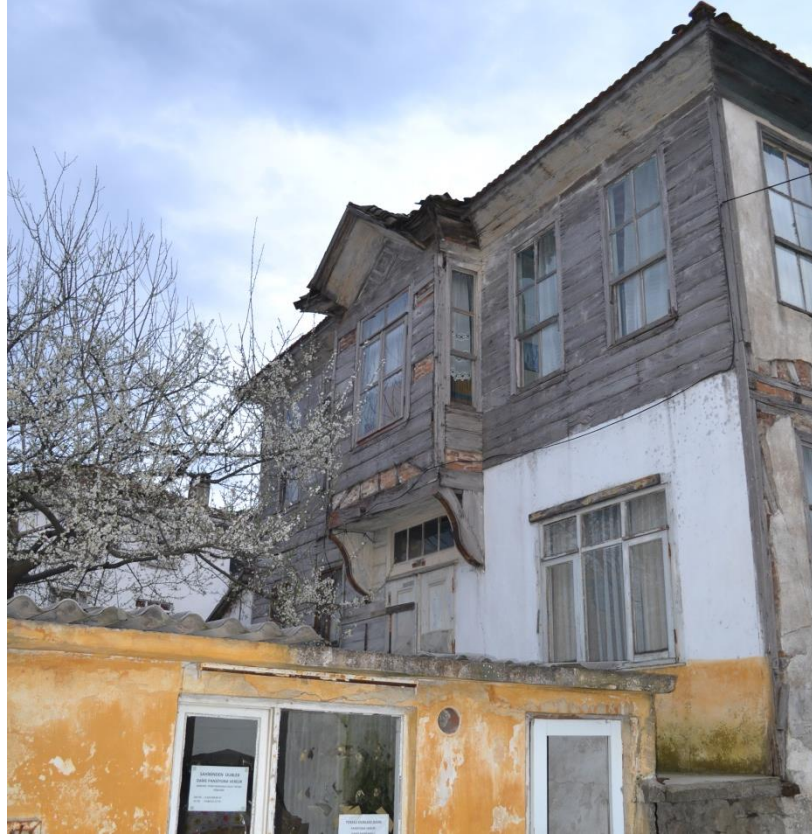
Zemin katta, çimento sıvalı olan Z/05 mekan duvarı hariç, birinci katta da ahşap kaplama okunmaktadır ve yapının tek ahşap kaplı cephesidir. Orta sofanın bulunduğu kısım birinci katta çıkma yapmaktadır ve çıkma, tıpkı batı cephesindeki gibi çıkma payandalar ile desteklenmektedir. Ahşap kaplamalarda yer yer çürüme ve bozulmalar okunmaktadır (Şekil 4.83).

Birinci katta B1/02 ve B1/05 mekanlarının özgün açıklıklı ahşap giyotin pencereleri yer alır. Ayrıca zemin katta cephenin özgün görüntüsünü bozan sonradan yapılmış Z/05'nolu odanın ahşap çift kanatlı penceresi bulunmaktadır. Özgün ana giriş kapısının üzerinde yer alan pencere dört bölümlü ve dikdörtgen şeklindedir (Şekil 4.83).

Şekil 4. 83 : Kuzey Cephedeki Ahşap Kaplama ve Çimento Sıvalı Kısım (Kara, 2013)

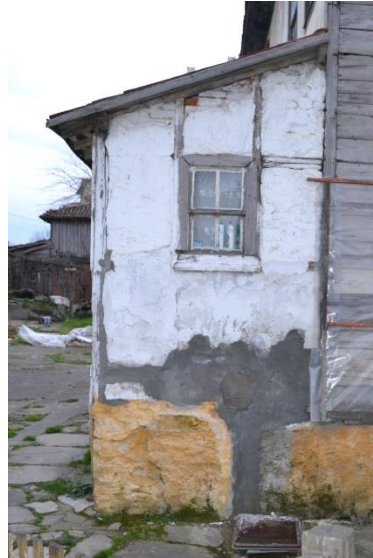
Kuzey cephenin en sağında tek katlı sonradan yapıya eklenmiş olan Z/07 mekanı bulunmaktadır. Temel duvarları yüzeyine ve üst seviyelerde çimento harçlı sıva uygulanması sebebi ile topraktan yürüyen nem cephede tahribata neden olmuştur. Sıva dökülmeleri ve çatı altında sıva kayıpları görülmektedir. Ayrıca geleneksel özelliklerde bir adet ahşap giyotin pencere bulunmaktadır. (Şekil 4.86 )

Şekil 4. 86 : Z/07 Mekanının Kuzey Cephesi (Kara, 2013)

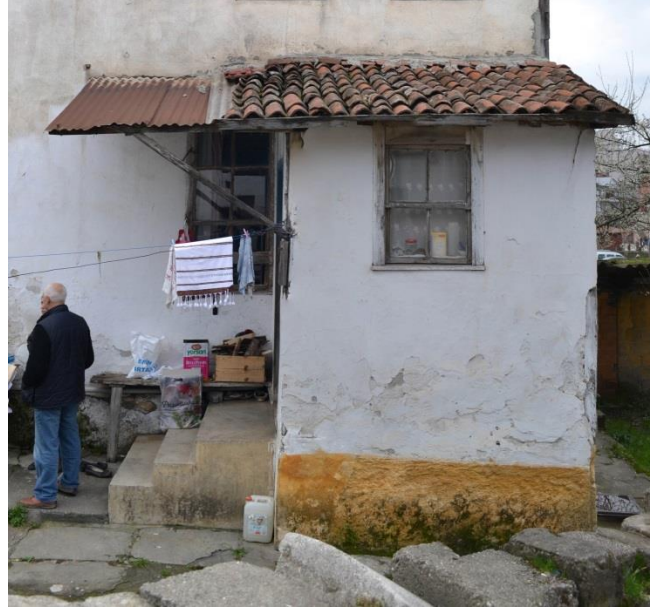
Bu cepheye ek olarak yapılmış olan Z/07 mekanının merdivenleri betondur. Z/07 mekanının çatı örtüsü alaturka kiremittir ve örtünün sundurma kısmı ondülin kapama şeklinde devam ettirilmiştir.(Şekil 4.88)

Şekil 4. 88 : Z/07 Mekanının Doğu Cephesi (Kara, 2013)

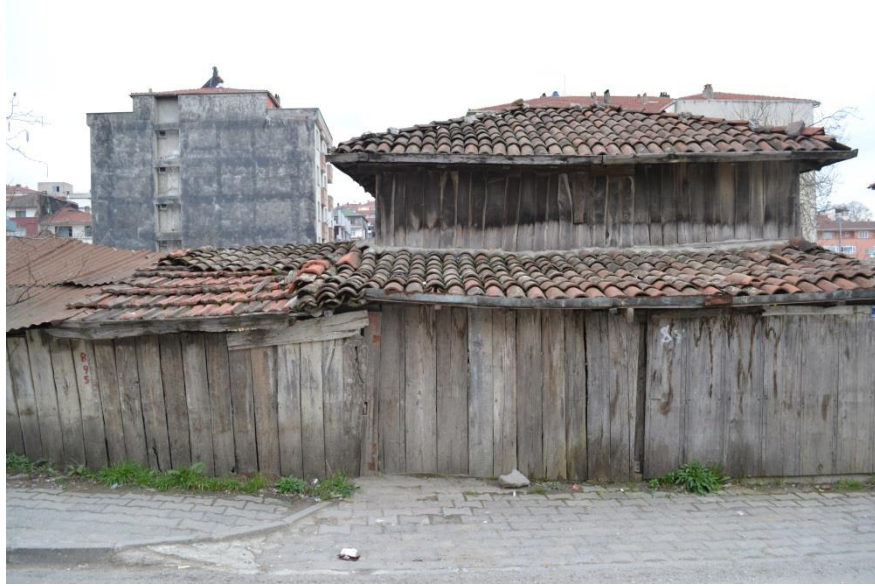
**Şekil 4. 92 :** Tamın Doğu Cephesi (Kara, 2013)

Bahçe içerisinde doğu cephesinde sokağa bitişik olarak konumlanmış olan tam, bu cephede önde ahşap kaplamalı tek katlı bir kütle, arkada yükselen yine ahşap kaplamalı ikinci bir kütle olarak algılanmaktadır. (Şekil 4.92)

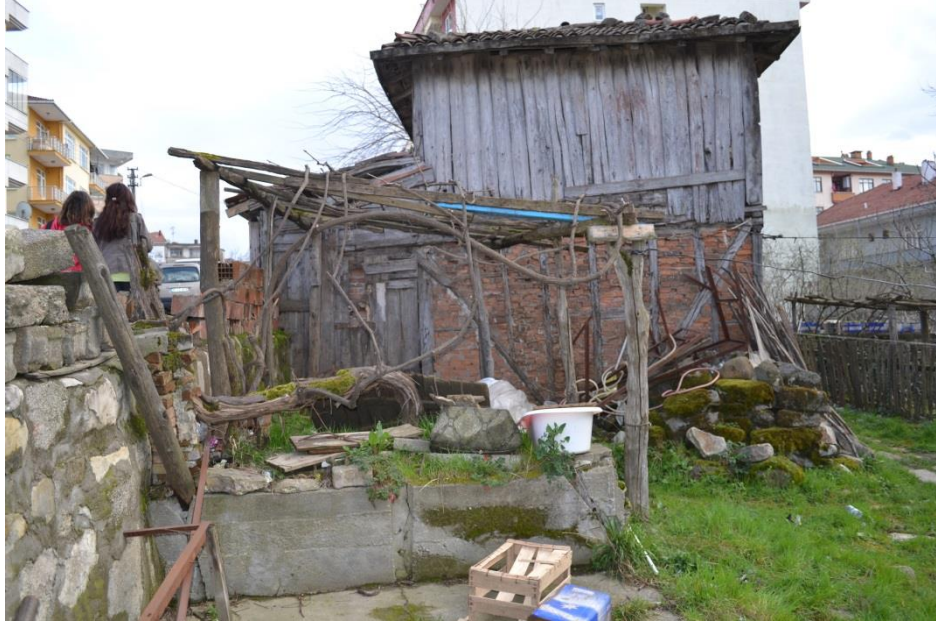
Şekil 4. 93 : Tamın Kuzey Cephesi (Kara, 2013)

Kuzey cephede özgün ahşap çatkı içine tuğla dolgulu mekan üzerinde özgün ahşap kaplama üst kat okunurken, zemin kata bitişik ahşap nitelsiz kapamalarla oluşturulan ek kısım görülür. Ayrıca bu cepheye bitişik taş dolgu ile yükseltilmiş bir zemin ve asma bulunmaktadır. (Şekil 4.93)

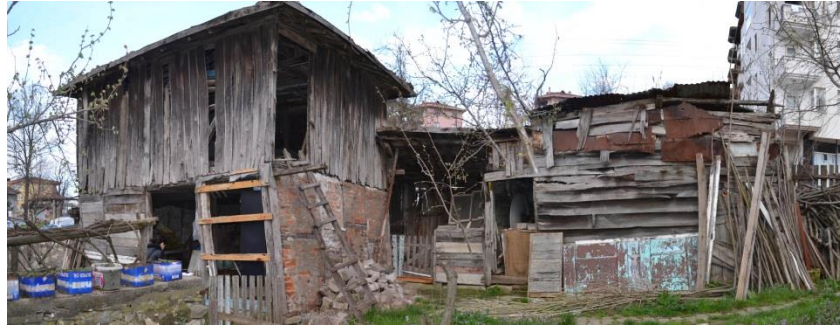
Şekil 4. 94 : Tamın ve Ek Yapıların Batı Cephesi (Kara, 2013)

Batı cephesinde önde tamın özgün kütlesi, arkada ise ek olarak sonradan yapılmış olan niteliksiz kütle okunur. (Şekil 4.94) Özgün kütlenin bu cephede zemin katta ahşap çatkı direkleri üzerine ahşap kapama şeklinde yapılmış olduğu görülür. Üst katta ise özgün ahşap kaplama ve alaturka kiremit kaplama çatı örtüsü yer alır. Bu cephede yer alan zemin kat ana kapı girişi taş dolgu temel ile bahçe zemininden yükseltilmiştir. Özgün kapı günümüzde yerinde değildir.(Şekil 4.95)

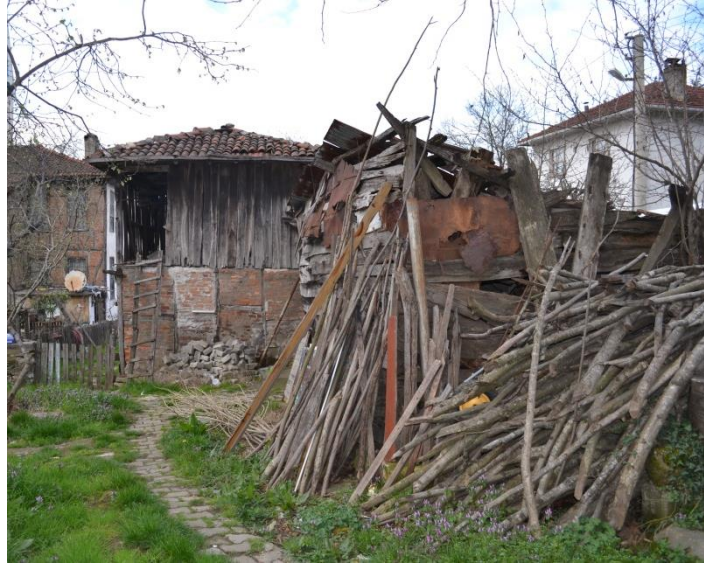
Şekil 4. 96 :Tamın Güney Cephesi (Kara, 2013)

Güney cepheye baktığımızda önde yine ahşap kapamalarla okunan niteliksiz ek ve arkada özgün tam kütlesi okunur. Üst kat girişi bu cephede yer alır ve mobil bir merdivenle sağlanır.
