**TARSUS, YENİ HAMAM RESTORASYON VE
YENİDEN KULLANIM PROJESİ**

YÜKSEK LİSANS TEZİ

**Çağrı ÖZTÜRK
(0909352031)**

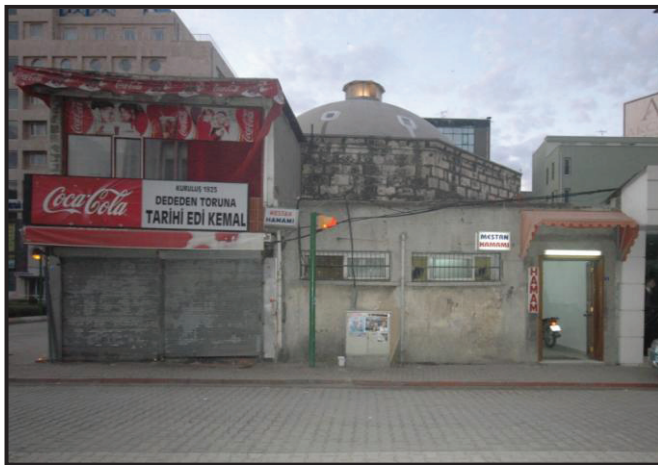
Hamamın tüm cepheleri kesme taş malzemedен yapılmış olup, sadece güney-doğu köşesinde tuğla örgü dokusu görülmektedir. Hamamın güney, batı ve doğu cephesinde üçer adet taş çörten bulunur. Hamamın doğu, batı ve güney cephelerinde kesme taş yüzeylerine çimento harçlı sıva ile derz dolgusu yapılmıştır. Hamamın tüm üst örtüsü yerinde dökme mozaik malzeme ile kaplanmıştır. Halen özel şahıslar tarafından işletilen hamam işlevini korumaktadır.

Şekil 2.12 Mestanzade Hamamı Dış Görünüm (Solda) (Öztürk, 2012)

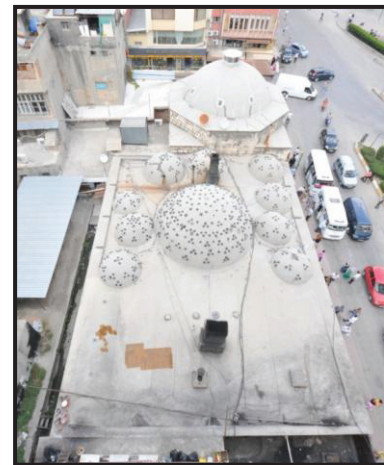
Şekil 2.13 Mestanzade Hamamının Silüetini Bozan Muhdes Ekler (Sağda) (Öztürk, 2012)

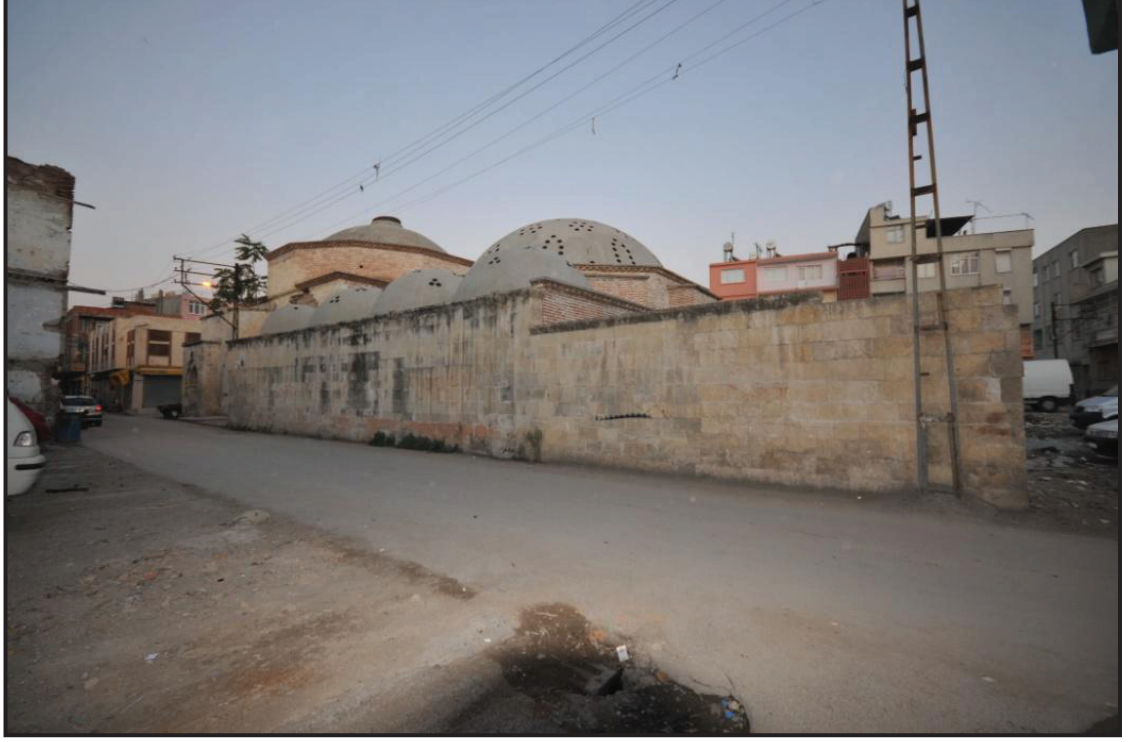
kısımında, halen yıkılmış durumda olup, yapıya sonradan ilave edilmiş betonarme kolonlar ve taş duvar üzerindeki izlerinden algılanabilen yine betonarme döşemeli bir asma kat izi ve kalıntıları göze çarpmaktadır.

Şekil 2.15 Yeni Hamamın Dış Görünümü (Öztürk, 2012)

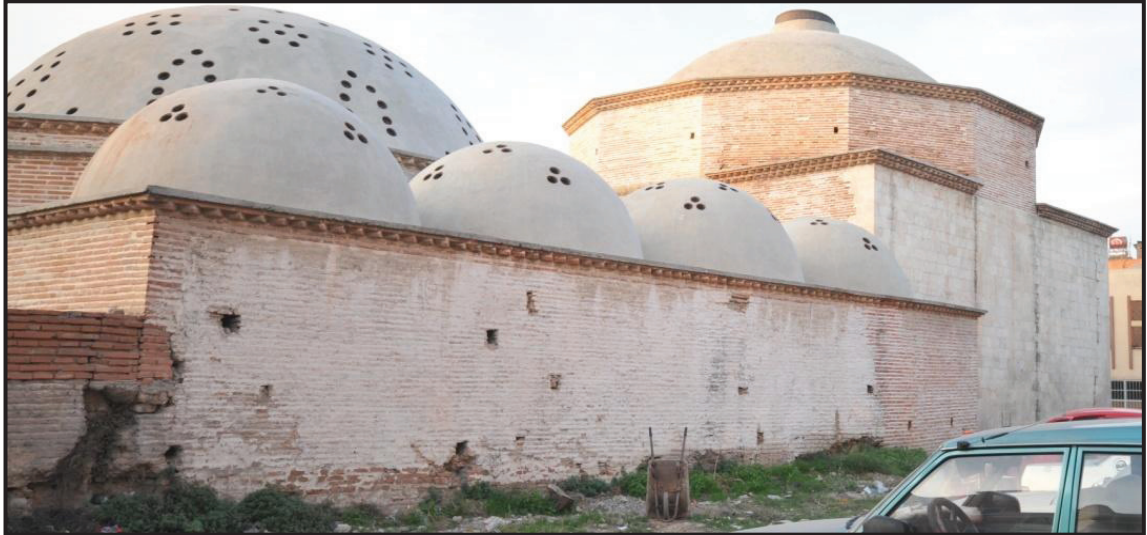
Yapının cepheleri günümüzde bütünüyle algılanabilmektedir. Batı cephesi ile kuzey cephesi, doğrudan sokaklara bakı verirken, güney ve doğu cepheleri bitişiğindeki boş arsalarla bakar. Yapının güneydeki külhan cephesi tamamen tahrip olmuştur. Beden duvarları kesme taştan yapılmış olan hamamın kubbe ve tonozlarında tuğlaya da yer verilmiştir. Kubbeler ve tonozlar bugün çimento harçla sıvalıdır.

Şekil 2.19 Yeni Hamamın Batı Cephesi (Öztürk, 2012)

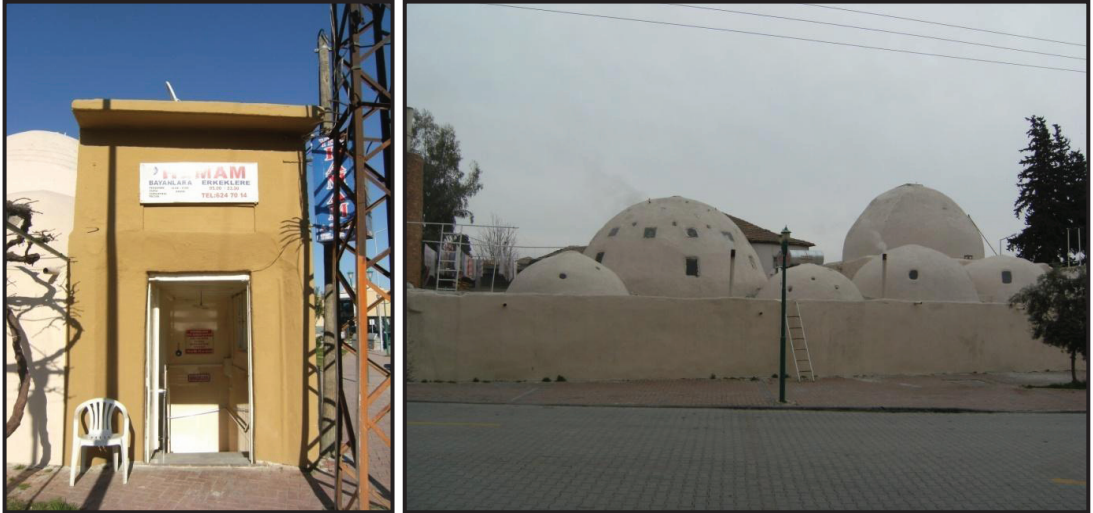
Kapının üzerine betonarme çatı yapılmış ve öne doğru saçak şeklinde uzatılmıştır. Kapının sokağa bakan tarafı tamamen çimento sıvayla sıvanmış ve üzeri boyanmıştır. Kitabesi olmasına rağmen, üzeri boyalı olduğundan, günümüzde çok zor algılanmaktadır. Yine de dikkatli incelendiğinde taç kapıya ait taş profiller yer yer algılanabilmektedir.

Şekil 3.4 Yeni Hamam'ın Giriş Kapısı (Solda) (Öztürk, 2012)

Şekil 3.5 Yeni Hamam'ın Batı Cephesinin Mevcut Durumu (Sağda) (Öztürk, 2012)

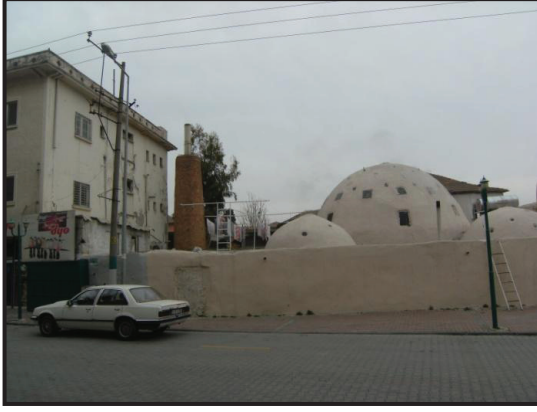
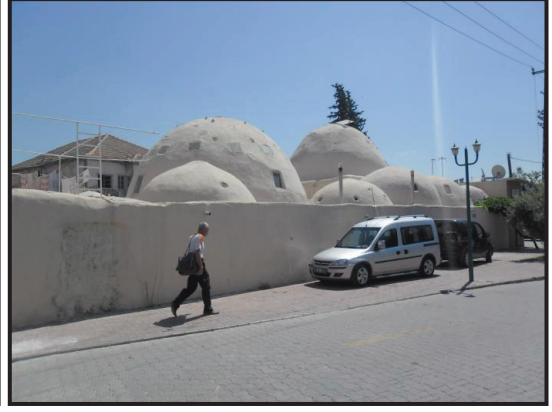
Taç kapının içerisinde ise çift kanatlı ahşap doğramalı bir kapı bulunmaktadır. Bu kapıdan geçtikten sonra hamamın giriş bölümüne ulaşılmaktadır. Batı cephesinde giriş kapısı dışında beden duvarlarında herhangi bir açıklık bulunmamaktadır. Ancak cephenin kuzey tarafında, su deposunun duvarının olduğu yerde, su deposuna açılacağı düşünülen, üzeri çimento sıvayla kapatılmış açıklık izi bulunmaktadır (Şekil 3.7).

Şekil 3.7 Yeni Hamam'ın Batı Cephesinin Mevcut Durumu (Solda) (Öztürk, 2012)

Şekil 3.8 Yeni Hamam'ın Batı Cephesinin Mevcut Durumu (Sağda) (Öztürk, 2012)

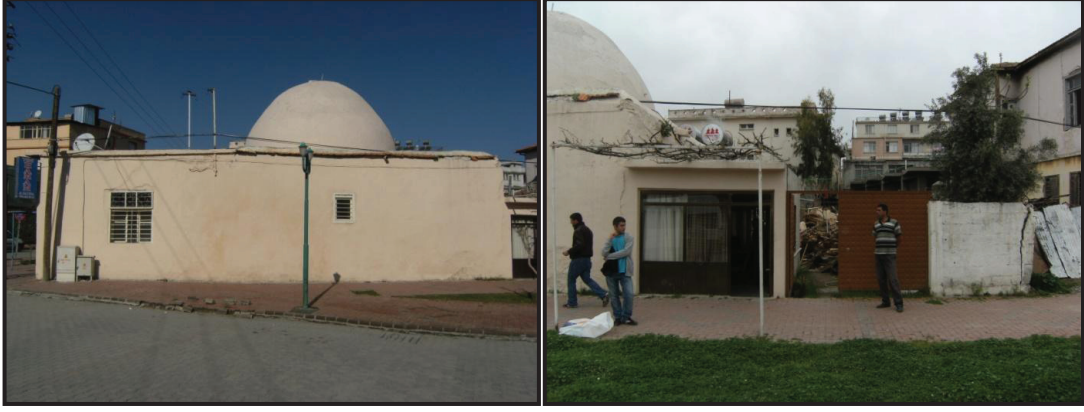
Güney Cephesi, hamamın Sayman Caddesi'ne bakan cephesidir. Cephenin batı tarafında, giriş kapısının üzerindeki betonarme döşeme ve giriş bölümünün sonradan yapıldığı anlaşılan güney duvarı görülmektedir (Şekil 3.10). Bu duvar, hamamın soyunmalığına ait olan beden duvarıyla aynı hizada yapılmıştır; ancak, kesitinin daha ince olmasından dolayı taştan yapılmadığı anlaşılmaktadır. Ayrıca, soyunmalık mekanının beden duvarının üzeri, Marsilya kiremitli saçak ile bitirilmiştir.

Cephede giriş bölümüne bakan üç bölmeli ahşap doğramalı bir pencere ile soyunmalık mekanına açılan tek kanatlı ahşap doğramalı bir pencere açıklığı bulunmaktadır. Pencerelerin önünde demir parmaklıklar vardır. Hamamın cephesinde, bu pencereler dışında, başka açıklık bulunmamaktadır. Cephenin tamamı çimentolu sıvayla sıvanmış ve üzeri boyanmıştır.

Şekil 3.10 Yeni Hamam'ın Güney Cephесinin Mevcut Durumu (Solda) (Öztürk, 2012)

Şekil 3.11 Yeni Hamam'ın Güney Cephесinin Mevcut Durumu (Sağda) (Öztürk, 2012)

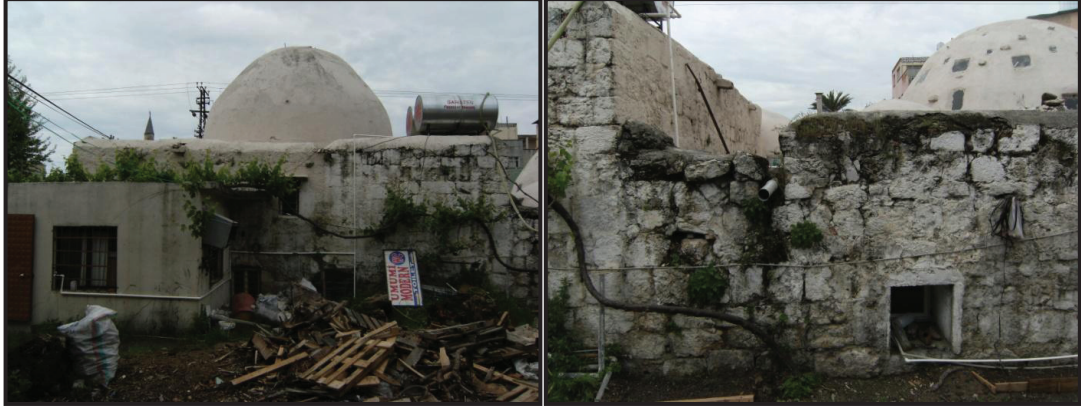
Hamamın bahçesine bakan cephedir. Doğu cephesi duvarları çeşitli müdahalelere maruz kalmıştır. Cephenin oldukça geniş bir bölümü çimento sıvayla ve bitkilerle kaplanmış durumdadır. Cephede oldukça yoğun bir bitki oluşumu görülmektedir. Ayrıca hamamın beden duvarlarının önünde çeşitli kablolar, su boruları ve demir parçaları uzanmaktadır (Şekil 3.12).

Şekil 3.12 Yeni Hamam'ın Doğu Cephesinin Mevcut Durumu (Solda) (Öztürk, 2012)

Şekil 3.13 Yeni Hamam'ın Doğu Cephesinin Mevcut Durumu (Sağda) (Öztürk, 2012)

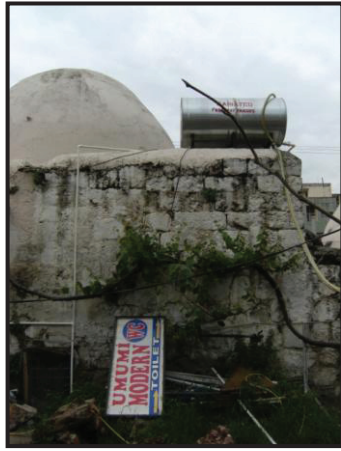
Şekil 3.14 Yeni Hamam'ın Doğu Cephesinin Mevcut Durumu (Solda) (Öztürk, 2012)

Hamamın duvarları moloz örgü tekniğiyle örülmüştür (Şekil 3.14). Hamamın beden duvarlarında olduğu gibi, kubbelerin tamamı çimento sıva ve üzerleri de boyayla kaplıdır. Kubbelerde ışık gözleri iç mekandan farklı durumdadır. İç mekânlarda dairesel formu ve düzgün bir dizilim halinde olan ışık gözleri, dış tarafta genellikle dörtgen formlarda camlarla kapatılmışken, yer yer üç benekli ışık gözlerinin üzerinin tek bir cam parçasıyla kapatılmış olduğu gözlenmektedir. Sıcaklık mekanını örten büyük kubbenin merkezi bölümlerinde ise, fil gözlerine benzer camlar bulunmaktadır. Ayrıca, aynı kubbe üzerinde spiral bir şekilde yerleştirilmiş olan ve kubbenin tepe noktasına ulaşımı sağlayan 8 adet taş basamak yerleştirilmiştir (Şekil 3.15). Bu basamakların en altta kalanı yaklaşık 30 cm x 25 cm iken diğerlerinin kırılmış olduğu ortalama 10 cm x 25 cm kaldıkları gözlenmiştir ve soyunmalık mekanının beden duvarının üst noktasında iki adet de deformasyona uğramış çörten görülmektedir.

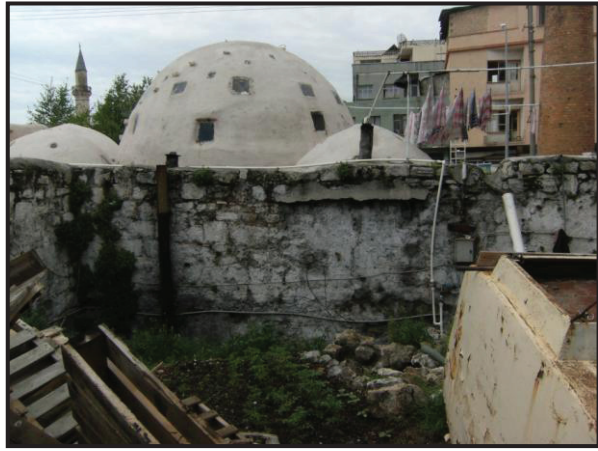
Şekil 3.15 Yeni Hamam'ın Doğu Cephesinin Mevcut Durumu (Sağda) (Öztürk, 2012)

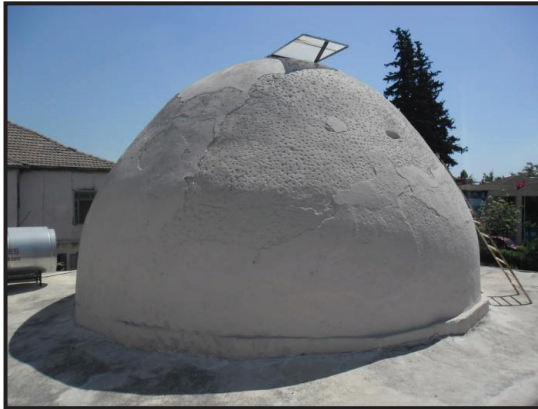
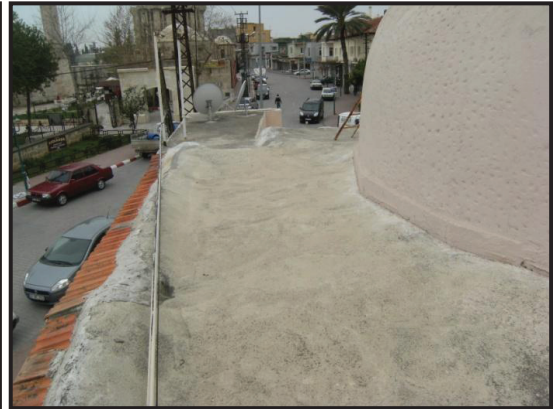
Soyunmalığın örtüsü dört yönde tonozlarla taşınan ve pandantifler üzerine oturan bir kubbedir (Şekil 3.43). Pandantiflerin üzeri pahlarla hareketlendirilmiştir. Kubbe çapı 715 cm'dir ve tepe noktasının döşeme üstünden yüksekliği 995 cm ile hamamdaki en geniş ve yüksek kubbedir (Şekil 3.45). Dıştan kasnaksız olup, günümüzde ortasında yuvarlak formlu 90 cm çapında bir açıklık bulunmaktadır. Bu açıklık, mekanın aydınlatılmasını ve havalanmasını sağlayan aydınlık fenerine ait olmalıdır (Şekil 3.44). Soyunmalığın üst örtüsünde kubbenin dışında kalan bölümler ise çimento şap ile kapatılmıştır. Ayrıca, soyunmalık mekanının güney tarafındaki beden duvarının üzeri, Marsilya kiremitli saçak ile bitirilmiştir (Şekil 3.46).

Şekil 3.45 Giriş ve Soyunmalık Üst Örtüsü Mevcut Durum (Solda) (Öztürk, 2012)

Şekil 3.46 Giriş ve Soyunmalık Üst Örtüsü Mevcut Durum (Sağda) (Öztürk, 2012)

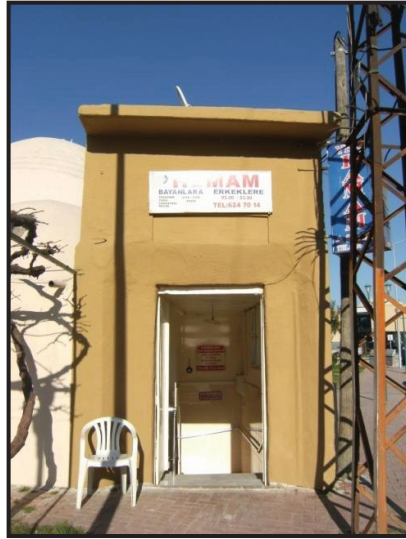
Şekil 3.155 Yeni Hamam'ın Giriş Kapısı (Solda) (Öztürk, 2012)

kapatılmıştır. Aynı şekilde, taç kapı bu değişmişliğe maruz kalmış ve tamamen çimentolu sıvayla sıvanıp, üzeri boyanarak bütün anıtsal özelliğini yitirmiştir (Şekil 3.155). Bunun devamında, giriş mekanının kuzey tarafında bulunan duvar açılarak, daha önceden ılıklik mekanına bağlı olduğu düşünülen bölüm bu mekana dahil edilmiştir (Şekil 3.156).

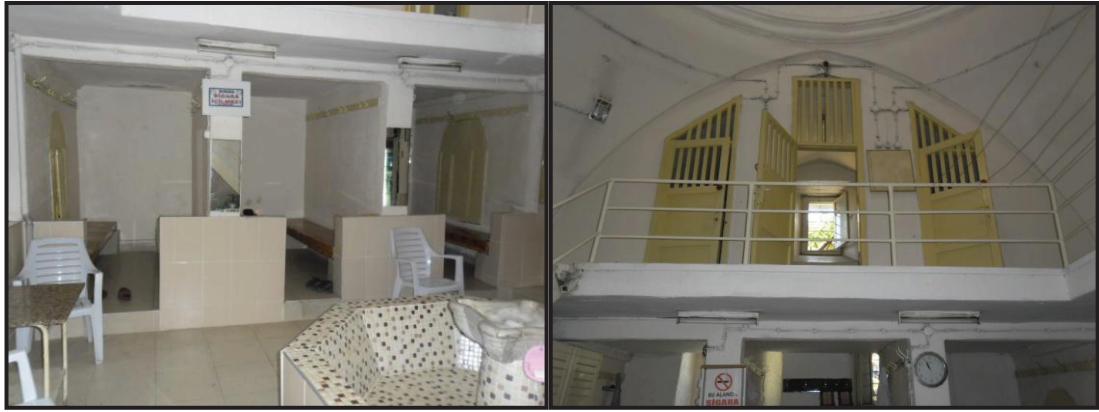
Bunların dışında, soyunmalık bölümünde merkezin etrafındaki eyvanlarda bulunan seki düzeni tamamen değiştirilmiştir. Soyunmalığın güney ve doğu taraflarındaki eyvanlara ikişer bölücü duvar eklenerek üçer adet soyunma mekanı yaratılmıştır (Şekil 3.157). Batı tarafındaki eyvana yarı açık bir mekan ve bölücü duvarla depo olarak kullanılan kapalı bir mekan, kuzey tarafındaki eyvana da bölücü duvarla depo olarak kullanılan kapalı bir mekan yapılmıştır.

Şekil 3.157 Z03 Soyunmalık Mekanı Dinlenme Bölümleri (Solda) (Öztürk, 2012)

Şekil 3.158 Asma Kat Döşemesi ve Kolon Kiriş Sistemi (Sağda) (Öztürk, 2012)

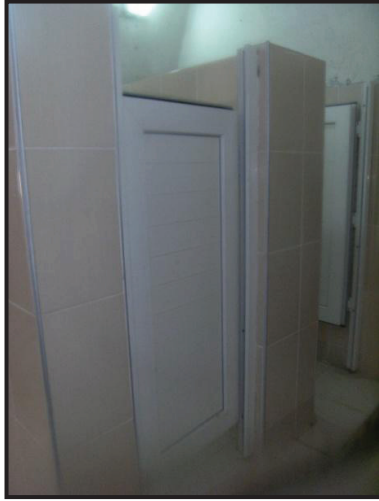
Hamamın sıcaklik bölümünde ise, mekansal kurgu bakımından fazla bir deęişiklik bulunmamaktadır. Sadece, giriş eyvanının bulunduğu bölümün doğu tarafına iki adet bölücü duvar eklenerek iki adet duş mekanı yaratılmıştır (Şekil 3.159). Ayrıca, kuzey eyvanının sıcaklığın merkezine bakan kısmı alüminyum doğramalı camekanla kapatılarak sauna haline getirilmiştir (Şekil 3.160).

Şekil 3.159 Duş Mekanları (Solda) (Öztürk, 2012)

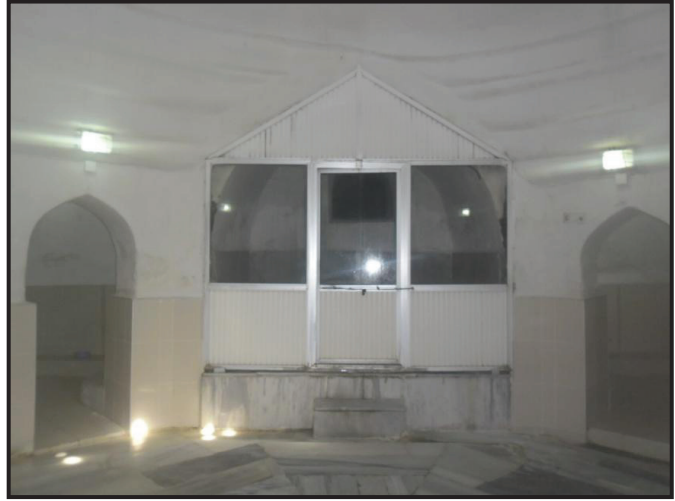
Şekil 3.160 Z24 Kuzey Eyvanı (Sağda) (Öztürk, 2012)

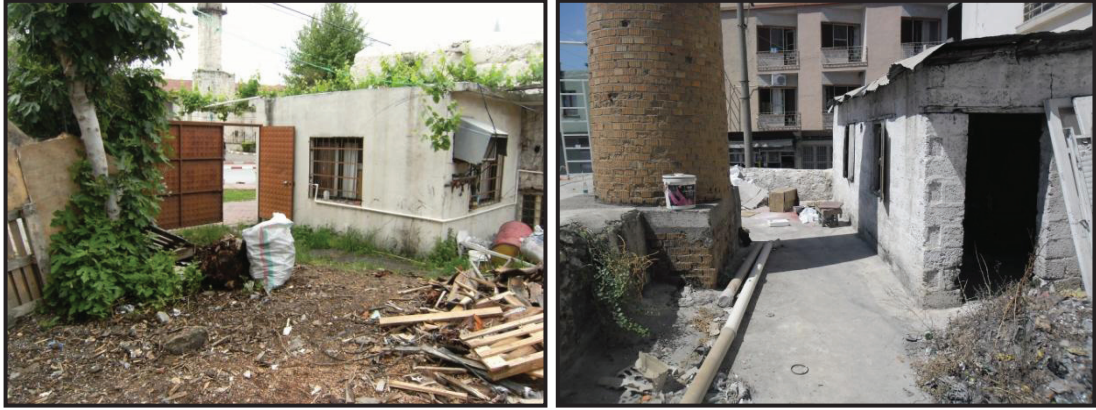
Hamamın dışında, yapının güneydoęu tarafında, beden duvarlarına bitişik olarak yapılmış tek katlı muhdes bir ek yapı bulunmaktadır. Betonarme teknikle yapılmış olan bu eklenti, günümüzde ofis olarak kullanılmaktadır (Şekil 3.161). Eklentinin güney, kuzey ve doğu cephesinde alüminyum doğramalı açıklıklar bulunmaktadır. Ayrıca, külhan mekanının üst örtüsünün üzerinde briketten yapılmış ve ne olarak

kullanıldığı bilinmeyen, üzeri çinko ile örtülmüş muhdes bir eklenti daha yer almaktadır (Şekil 3.162).

Şekil 3.161 Hamamın Bitişindeki Muhdes Betonarme Yapı (Solda) (Öztürk, 2012)

Şekil 3.162 Hamamın Üstündeki Muhdes Yapı (Sağda) (Öztürk, 2012)
