**GİRESUN PİRAZİZ'DE TİRALİZEDE HASAN BEY KONAĞI**

**RESTORASYON PROJESİ**

**YÜKSEK LİSANS TEZİ**

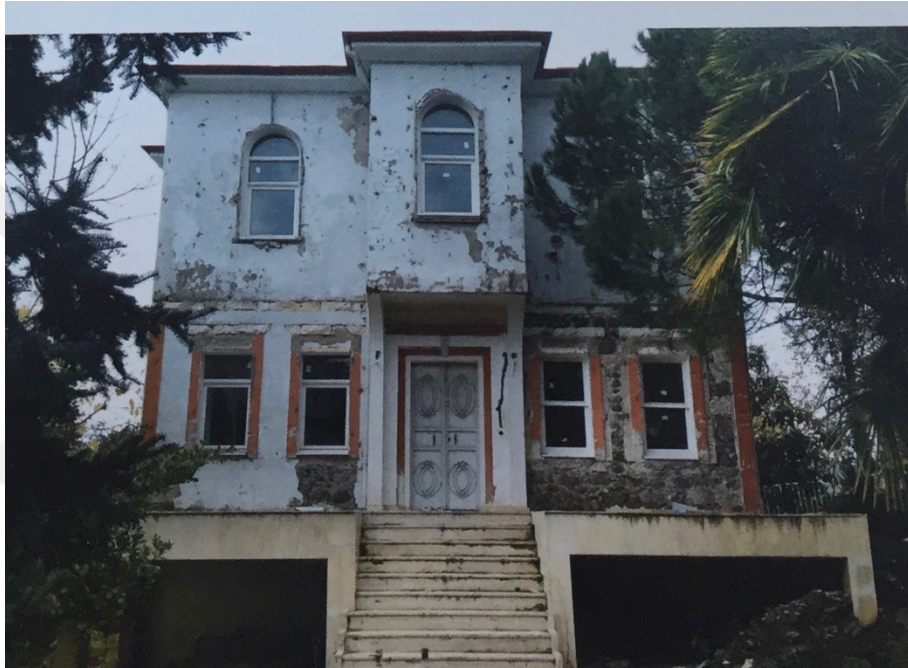
**Şekil 2.26:** Tiralizade Behçet Bey Konağı (Ferruh AYDIN) (İltar, 2014:246)

Piraziz ilçesinin Eren Üst Mahallesinde Cahit Tirali Sokaktataş duvar ile çevrili geniş bir bahçe içerisinde yer alan konak, bodrum üzeri iki katlıdır. Bodrum ve birinci katlar kâgir (yığma taş), üst kat ahşap çatıklı bağdadi tekniğinde inşa edilmiştir. Ancak sonraki dönemlerde üst kat tuğla malzeme ile değiştirilmiştir. Günümüzde niteliksiz bir restorasyon müdahalesi ile özgün yapısı zarar görmüştür (Şekil 2.26) .

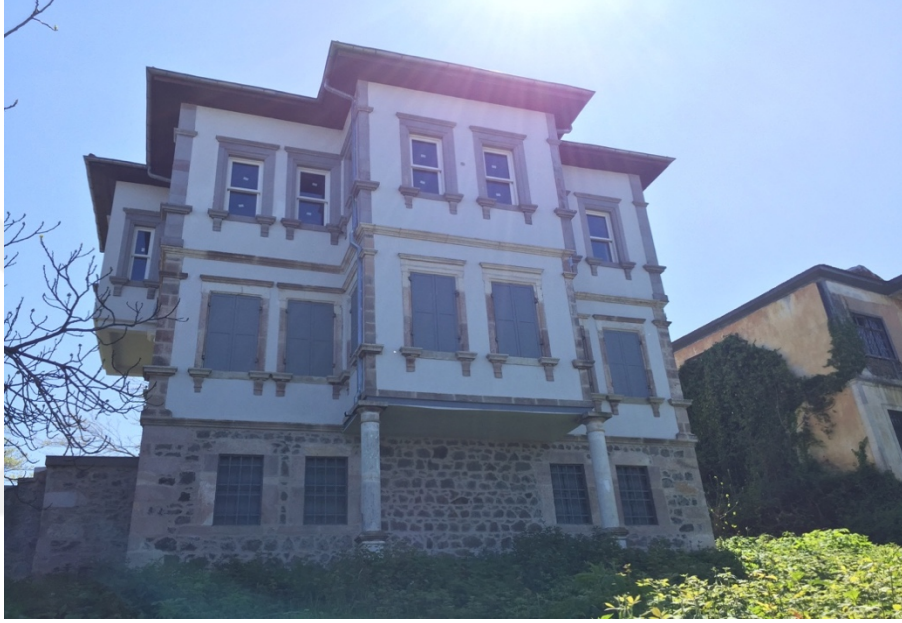
**Şekil 2.28:** Tiralizade Hüseyin Bey Konağı (Hüseyin Tirali) (Parlakıldız, 2017)

Piraziz ilçe merkezi Eren Üst Mahallesi Cahit Tirali Sokakta yer alır. Taş duvar ile çevrili geniş bir bahçe içerisinde bulunan konak, bodrum üzeri iki katlıdır. Bodrum ve birinci katlar kârgir (yığma taş), ikinci kat yığma tuğla tekniği ile inşa edilmiştir. Yapının ana cephesini teşkil eden doğu cephesinin ortasında giriş yer alır. Dikdörtgen formlu ve düz atkı taş açıklıklı giriş bölümünde metalden iki kanatlı özgün bir kapı yer almaktadır. Yapının kuzey cephesi ortasında iki adet sütun ile taşınan çıkma vardır. Yapının batı cephesi ortasında banyo tuvalet olarak kullanılan sonraki dönem eki bir çıkma vardır. Güney cephesi bodrum katın ortasında bu kata girilen dikdörtgen formlu düz atkı taş açıklıklı ve metalden iki kanatlı bir kapı vardır. Birinci kat doğu yönünde sofadan geçilen balkon, restorasyon sonrası konağın iç mekanına dahil edilmiştir. Ayrıca batı yönünde sonradan inşa edilen tuvalet ve banyolar, plan düzenini bozmuştur (Şekil 2.28).

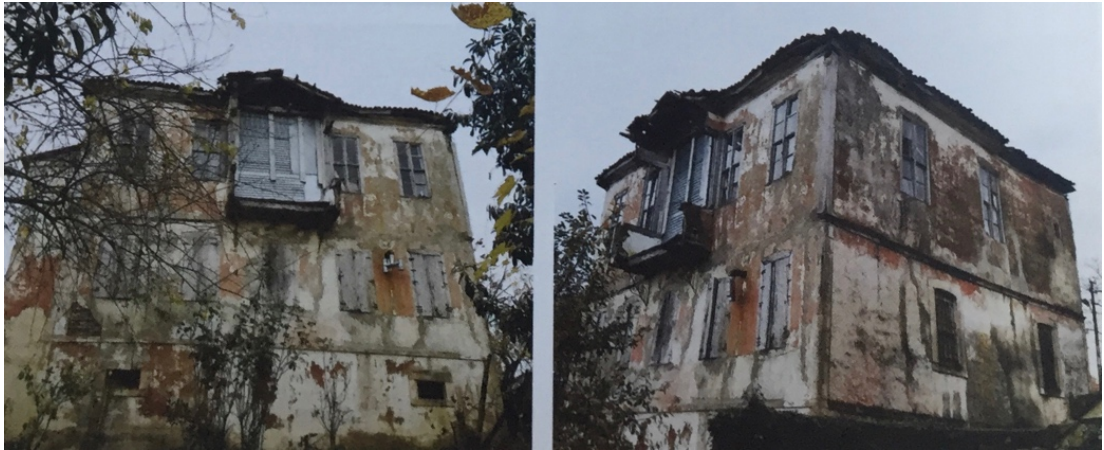
**Şekil 2.29:** Tiralizade Emin Bey Konağı (Hikmet Tirali) (İltar, 2014:25)

Piraziz ilçe merkezi Eren Üst Mahallesi Cahit Tirali Sokakta yer alır. Taş duvar ile çevrili geniş bir bahçe içerisinde bulunan konak, bodrum üzeri iki katlıdır. Bodrum kat kârgir (yığma taş), birinci kat kısmen kârgir kısmen ahşap çatkılı bağdadi, ikinci kat ahşap çatkılı bağdadi tekniğinde inşa edilmiştir. Yapının içine girilememiştir. Yapı büyük ölçüde harap halde olup, bugün yıkılma tehlikesi bulunmaktadır. Yapının girişi güney cephesi ortasında yer almaktadır (Şekil 2.29).

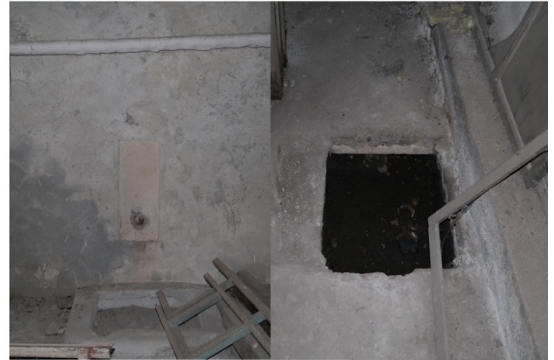
**Şekil 3.20: B02 mekânı taşıyıcı sistem detayları ve çeşme ve önünde kuyu izi**

kuzey duvarında bugün kullanılmayan bir çeşme bulunmaktadır. Çeşmenin hemen önünde zeminde su kuyusu olması muhtemel, 62 cm x 55 cm ölçülerinde bir delik bulunmaktadır (Şekil 3.20).

Zemini toprak kaplı olan mekânın taştan yığma duvarları sıvalıdır. Üst örtüsü ise ahşap kirişlerden oluşmaktadır. Mekanın ortasında ahşap ana kirişleri destekleyen, yaklaşık 20 cm yüksekliğinde taşa oturan ahşap dikmeler bulunmaktadır. Ahşap dikmelerin kuzey ve batı yönlerinde sonradan eklenmiş olması muhtemel ikişer betonarme kolon yer almaktadır. Ahşap dikmelere yaklaşık 20 cm x 20 cm, betonarme kolonların ise ikisi yaklaşık 27 cm x 27 cm, diğer ikisi yaklaşık 23 cm x 23 cm boyutlarındadır (Şekil 3.20). Konağın, pis su ve yağmur suyu boruları B02 mekânının tavanından açıkta gitmektedir.

B-02 mekânı çeşme ve kuyu izi

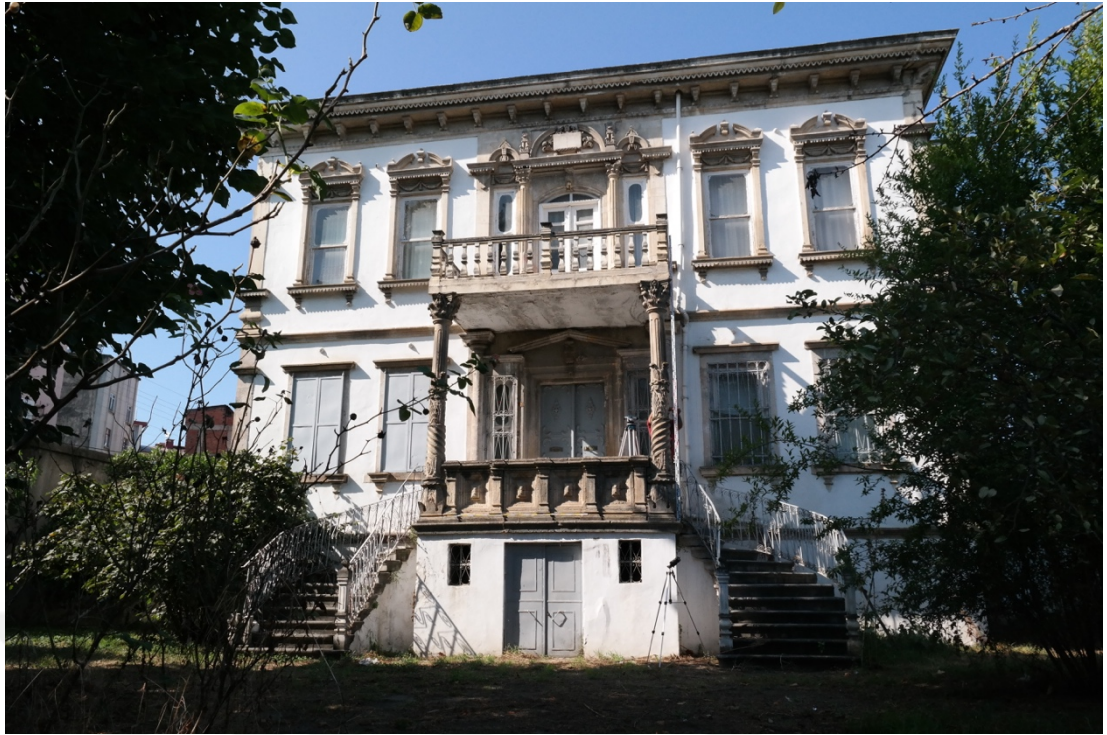
Cephe, genel olarak özgünlüğünü korumaktadır. Ancak, 1939 tarihli Erzincan Depremi ve sonrasında yok olan bölümlerde yapılan onarımlar ve balkonun doğusundan indirilen pvc esaslı su gideri cephede sonradan yapılan müdahalelerdir.

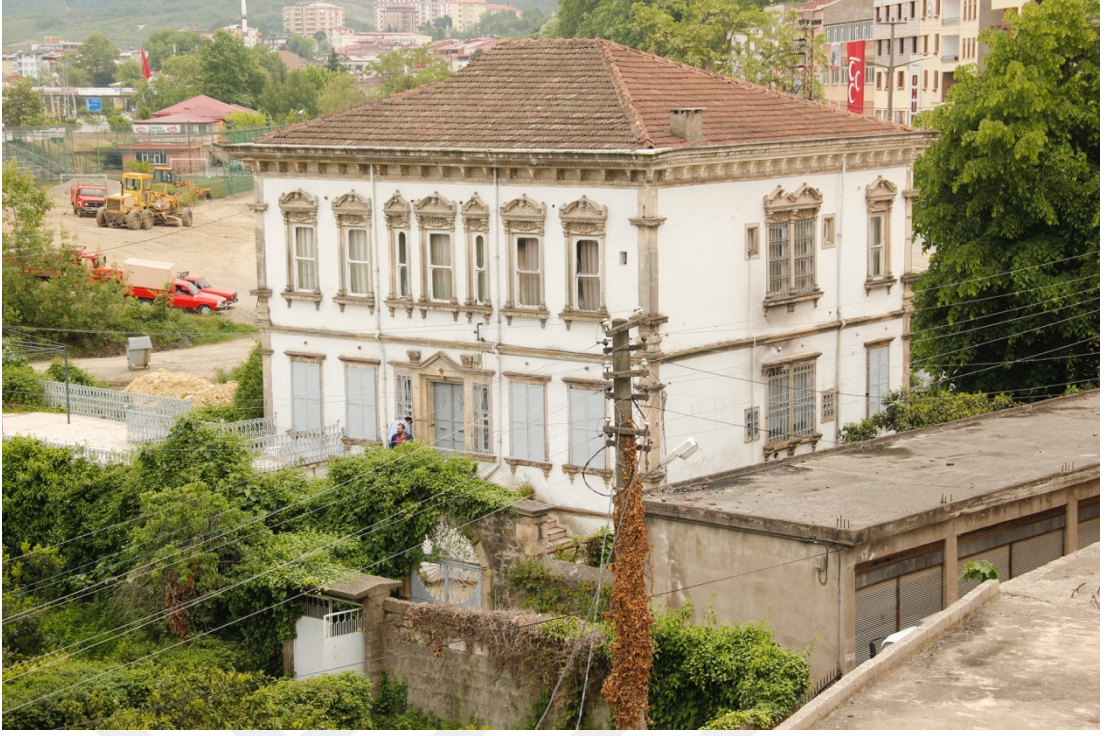
**Şekil 3.51:** Tiralizade Hasan Bey Konağı'nın kuzey cephesi (Parlakyıldız, 2016)

Cephe genelinde bütünlüğünü korumaktadır. Zamanla yok olan bölümlerin niteliksiz kişilerce müdahalesi, elektrik ve telefon kutularının, kablolarının düzensiz bir şekilde cepheden geçirilmesi, cephede pvc esaslı yağmur iniş borularının niteliksiz bir şekilde indirilmesi, cepheye yapılmış müdahalelerdir.

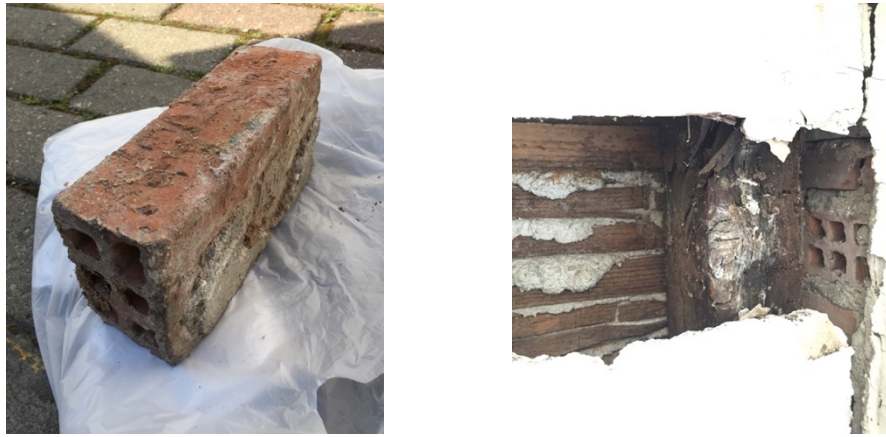
**Şekil 3.56:** Tiralizade Hasan Bey Konağı zemin kat dış ve iç duvar yapı sistemi  
(Parlak yıldız, 2016)

Zemin ve birinci katta, sıvanın döküldüğü yerlerden duvar yapım tekniği görülmektedir. Zemin ve birinci kat dış duvarları tuğla yığma tekniğindedir. Kullanılan tuğla boyutları 6 cm x 8 cm x 20 cm'dir (Şekil 3.58). Zemin katta, sofanın (Z01) güneydoğu köşesinde sıvası dökülen duvardan yapılan incelemede tuğla yığma olduğu görülen dış duvarların kalınlığı, yaklaşık 33 – 38 cm arasında değişmektedir. Birinci katta ise sofadan (102) balkona açılan kapının hemen önündeki döşeme kırığından yapılan incelemede tuğla yığma olduğu görülen dış duvarların kalınlığı, yaklaşık 24-27 cm arasında değişmektedir.

Yine zemin kat sofanın (Z01) güneydoğu köşesinde, sıvası dökülen noktalarda iç duvarların yapım tekniği gözlenebilmektedir. Buna göre iç duvarların yaklaşık 40 cm aralıklar ile dikilmiş ahşap dikmelere çivi ile çakılmış çiteler ve çitelerin üzerine bağdadi sıva yapıldığı gözlemlenmiştir. Bağdadi sıvalı ahşap çatkılı duvarların kalınlıkları 15 – 21 cm arasında değişmektedir. Birinci kat iç duvarları da çatı arasından gözlemlenmiştir. Bunun sonucunda iç duvar kesiti, yaklaşık 40 cm aralıklar ile dikilmiş ahşap dikmelerin üzerine çivi ile çakılmış bağdadi çita üzeri sıva olduğu gözlemlenmiştir (Şekil 3.57). Ancak yapılan rölöve çalışmasında zemin ve birinci kat iç duvar kalınlıkları, büyük oranda 15 cm olarak tespit edilmiştir.

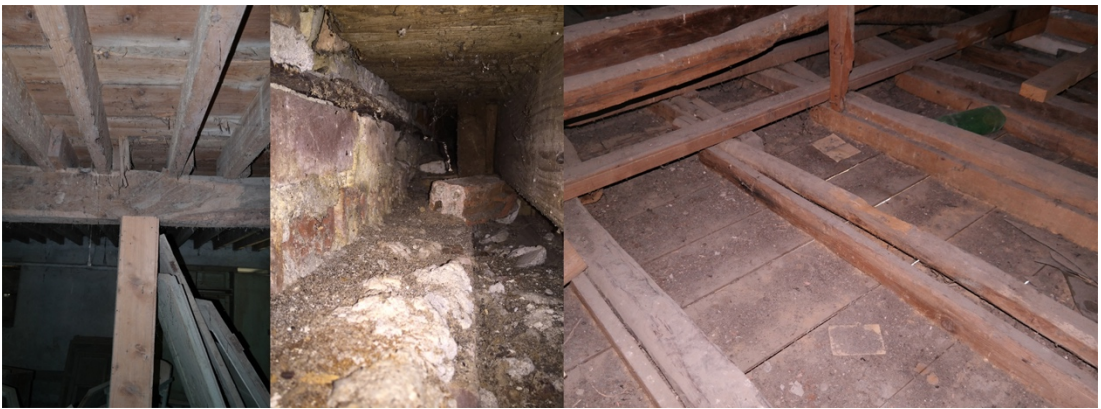
**Şekil 3.58:** Tiralizade Hasan Bey Konağı'nın döşemelerinin görünüşleri  
(Parlak yıldız, 2016)

Konağın bodrum kat zemini sıkıştırılmış topraktır. Zemin kat döşemesi, bodrum kattan, birinci kat döşemesi güney sofadaki (102) döşeme kırığından gözlemlenebilmektedir. Çatı arasından da döşeme sistemine ilişkin detaylar görülebilmektedir (Şekil 3.58). Bunlar neticesinde, yapıda kullanılan döşeme sistemi yaklaşık 7 cm x 16 cm ölçülerindeki ahşap taşıyıcı kiriş üzeri ortalama 2 cm kalınlığında, geniş yüzeyli ahşap kaplamadır. Ahşap kaplamalar genelde yalın ve tek yüzü boyalıdır.

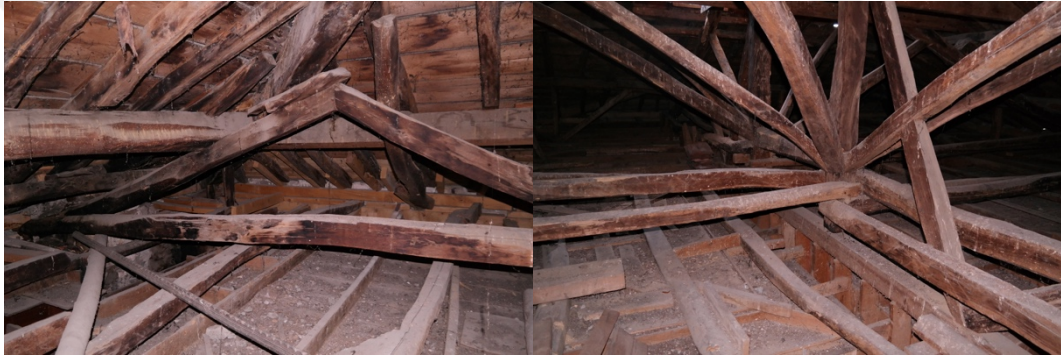
Şekil 3.59: Tiralizade Hasan Bey Konağı'nda çatı arası (Parlak yıldız, 2016)

Güvenlik sebebi ile çatı arasında gezilemediği için, çatı sistemi fotoğraflardan yararlanılarak çizime aktarılmıştır. Çatının üzerine çıkılamamış olup, uzaktan yapılan gözlemde, derelerin gizli dere olduğu, taş saçak ve kiremit altında çinko olduğu tahmin edilen malzeme ile yağmur ve kar suyunun uzaklaştırıldığı görülmüştür.

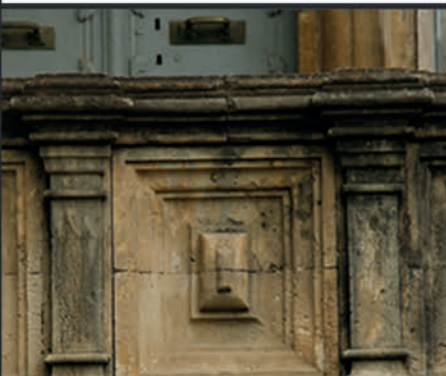
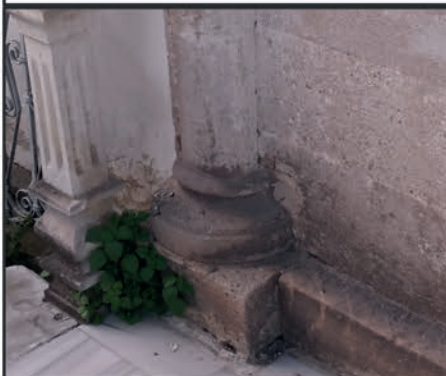
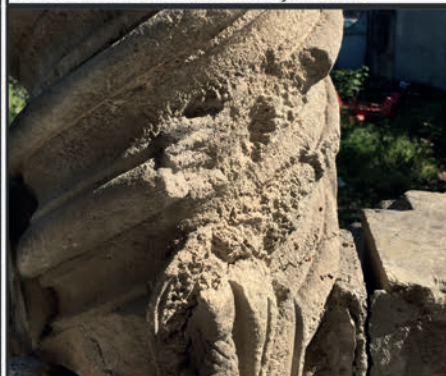
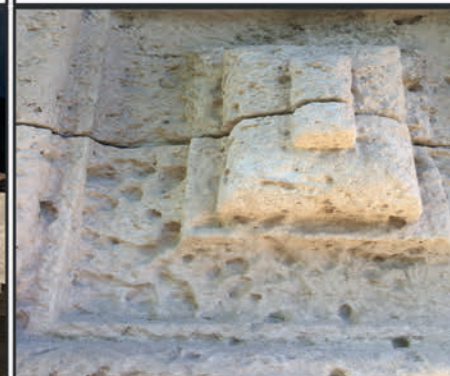
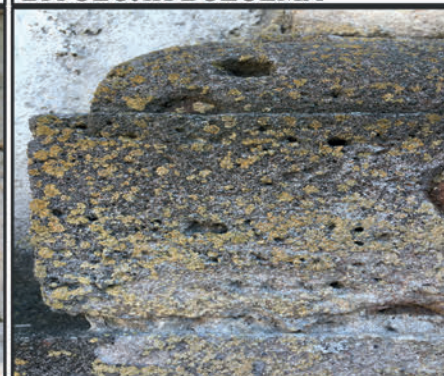
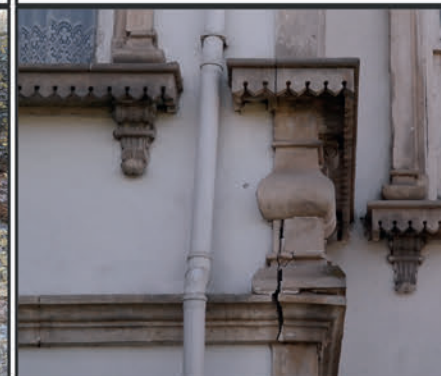
| | <br><b>SEBEPLER</b> : Çevre kirliliği, atmosferik kirlilik, havada bulunan karbon ve hidrokarbon bileşenleri, asit yağmurları ile sülfürik asidin, taşın bünyesinde bulunan kalsiyum bileşeni ile tepkimeye girmesi sonucu taşın yüzeyinde oluşan katmana toz, kir ve katran parçacıkların yapışması (siyah kabuk oluşumu)<br><b>ETKİLERİ</b> : Yüzeyde oluşan katman, asit etkisi yaratarak zamanla taşın çürütmesine ve malzeme kaybına yol açar. Ayrıca estetik açıdan kötü bir görüntü yaratmaktadır. | <br><b>SEBEPLER</b> : Havadaki asidik gazlar, asit yağmurları, donma-çözülme sonucu suda eriyik halde bulunan tuz kristallerinin su buharlaşması sonucu, taşın yüzeyinde gözenek ve kılcal çatlaklara yerleşmesi<br><b>ETKİLERİ</b> : Biriken tuz kristalleri, gözenek ve kılcal çatlaklara zamanla basınç uygular. Sonucunda malzemede patlama ve malzeme kaybına sebep olur. | <br><b>SEBEPLER</b> : Havadaki asidik gazlar, asit yağmurları, donma-çözülme sonucu suda eriyen asit bileşenleri taşın gözeneklerine ve kılcal boşluklara nüfus etmesi, çevresel etkenler, iklimsel değişimler<br><b>ETKİLERİ</b> : Zamanla taşın gözenek ve kılcal boşluklarına nüfus eden asitler, çevresel etkenler, sonucunda malzeme zayıflar ve erozyona uğrar. Zamanla kopmalar ve malzeme kaybı görülür. | <br><b>SEBEPLER</b> : Biyolojik etkenler (böcek ve larvalar) taşın gözeneklerine yerleşen böcek yumurtaları, larvalarının bityimesi<br><b>ETKİLERİ</b> : Malzemenin fiziksel yapısında bozulma, malzeme kaybı ve gözenekli bir yapının oluşması görülür. | <br><b>SEBEPLER</b> : Hava kirliliği, ıslanma-kuruma döngüsü, malzeme yüzeyinde suyun sürekli varlığı ve taşın emici özelliği sonucu oluşan bakteri, mantar, algler, likenler<br><b>ETKİLERİ</b> : Bakteri ve mantarların oluşturduğu organik, inorganik asitler, algler, likenler zamanla taşın fiziksel özelliğini zayıflatır. Gözeneklerde basınç uygular, basınç sonucunda malzeme kaybı görülür. | <br><b>SEBEPLER</b> : Yatay ve düşey yükler, deprem hareketliliği, zemin yapısında zamanla değişim, çevresel etkenler, yapısal boşluklar, zeminde oturma<br><b>ETKİLERİ</b> : Yapısal çatlakların oluşumu, harç ve derzlerin ezilmesi sonucu ufalanma, taşıyıcı sorunları, kopmalar ve çökme görülür. | | |

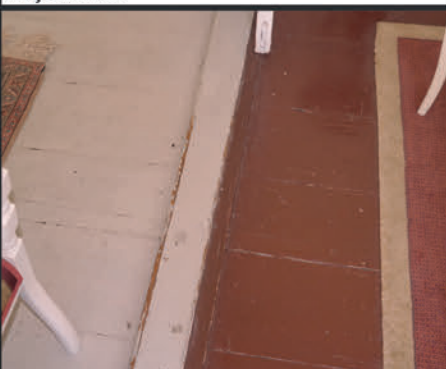
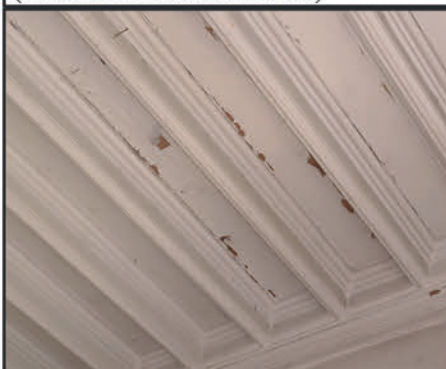
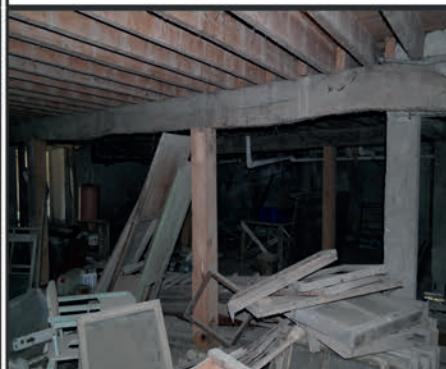
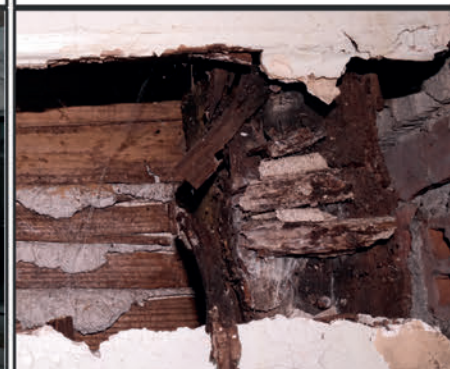
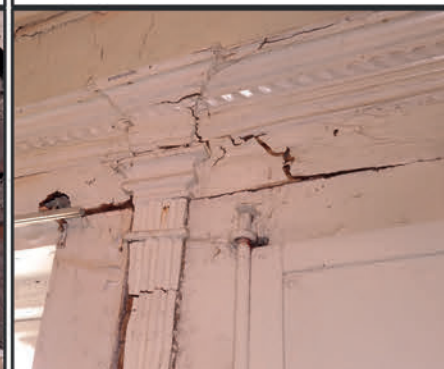
| | <br><b>SEBEPLER</b> : Çevresel nem oranı, ahşabın lif yapısı, ısınma-soğunma döngüsü, dinamik yük hareketliliği, sürtünme, kullanıcı kaynaklı etkenler, organik ve inorganik etkenler<br><b>ETKİLERİ</b> : Ahşabın yüzeyinde ve iç yapısında zamanla kesit kaybı, ayrıca ahşabın yüzeyinde deformasyon görülür. | <br><b>SEBEPLER</b> : Çevresel nem oranı, havanın oksidasyonu, ısınma-soğunma döngüsü, gün ışığı, ahşabın kesit ve lif yapısı, organik ve inorganik etkenler<br><b>ETKİLERİ</b> : Ahşabın yüzeyinde ve iç yapısında zamanla oluşan bozulma sonucu, lif yapıları bozulur. Liflerde kopmaların sonucu, yüzeyde katmanlaşarak deformasyon etkileri görülür. | <br><b>SEBEPLER</b> : Çevresel nem oranı, hava oksidasyonu, gün ışığı, hava kirliliği, bakımsızlık<br><b>ETKİLERİ</b> : Güneş ışığında bulunan alfa parçacıkları, organik ahşap yüzeyine etki ederek ahşabın iç yapısını bozar, havanın oksidasyonunda ahşabın üzerinde yakıcı bir etkisi vardır. Bu etki bozulma olayını hızlandırır ve malzeme yüzeyel bir kararmaya uğradığı görülür. | <br><b>SEBEPLER</b> : Su ve nem, havanın oksidasyonu gibi inorganik etkenler<br><b>ETKİLERİ</b> : Su ise nem şeklinde havadan veya ortamdaki ahşabın bünyesine geçerek, iç boşluklarına su moleküllerinin dolmasına neden olur. Lif yollarına bağlı olarak şişme ve deformasyon oluşur. Ayrıca nem zamanla bakteri ve mantar gibi organik etkenlerin oluşmasına sebep olur. Sonucunda ahşabın yapısı bozulur. | <br><b>SEBEPLER</b> : Su ve nem, havanın oksidasyonu gibi inorganik etkenler, organik etkenler<br><b>ETKİLERİ</b> : Ahşabın iç ve dış yapısında meydana gelen bozulmalar sonucu zayıflayan malzeme özelliğini kaybeder. Özellikle kaybeden malzeme zamanla ayrılır ve kopmalar görülür. | | | |
