**TEKİRDAĞ'DA GELENEKSEL AHŞAP KONUTLARIN MALZEME  
SORUNLARI VE KORUMA YÖNTEMLERİ ÜZERİNE BİR  
METODOLOJİ ÇALIŞMASI: TEKİRDAĞ'DAN BİR KONUT ÖRNEĞİ**

**YÜKSEK LİSANS  
TEZİ**

**Büşra Şık**

**ARALIK  
2013**

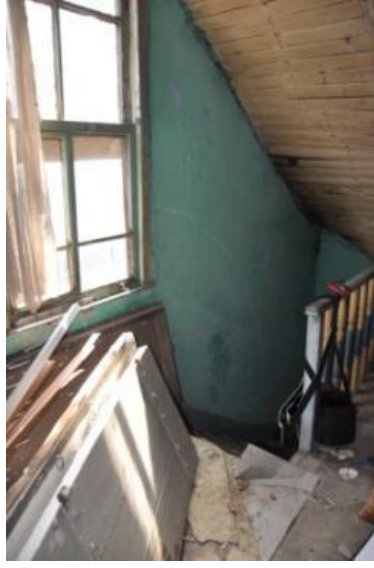
Şekil 4-28 1/1-01, Sofa (Şık, Tekirdağ, 2012)

Ahşap korkulukları olan ahşap merdivenlerle 1.katındaki sofaya (1/1-01) çıkıldığında batıda bulunan duvardaki niş içerisinde, yıkık durumda, bazı elemanları eksik olan bir yüklük bulunur. Güney yönünde ise aydınlanmayı sağlayan iki pencere vardır. Pencerelemler camlarının kırık bölümleri ahşap plakalarla kapatılmıştır. Sofadan, kuzey yönüne bakan iki odaya özgün ahşap kapılarla geçiş sağlamaktadır. Yer yer çatlaklar görülen duvarlar sıvalı ve boyalıdır (Şekil 4.28-30).

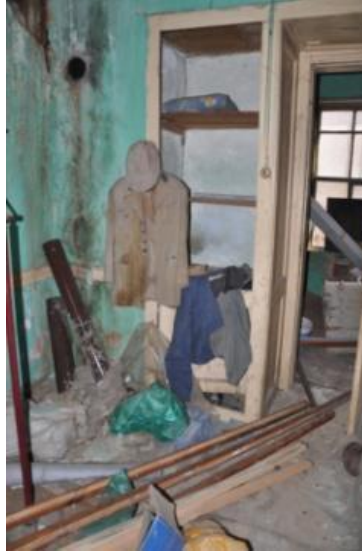
**Şekil 4-32** 1/1-02, Oda (Şık, Tekirdağ, 2012)

Bu geniş sofadan 1/1-02 nolu mekana girildiğinde, güney duvarında baca duvarı ve bitişiğinde niş içerisindeki önceden kapaklarının olduğu düşünülen ve şu an sadece raflarının ve kasasının yerinde bulunduğu bir dolap yer alır (Şekil 4.32).

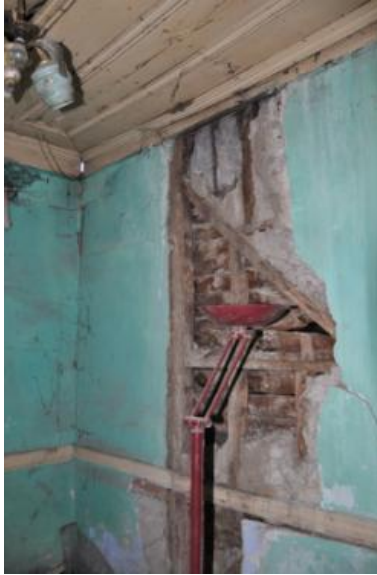
**Şekil 4-34** 1/1-02, Oda, Doğu Duvarı (Şık, Tekirdağ, 2012)

Odanın duvarları ahşap karkas sistemle inşa edilmiş ve sıvaların bir kısmı yıkık durumdadır. Odanın ahşap tavan kaplamasında da yer yer kopmalar vardır (Şekil 4.34).

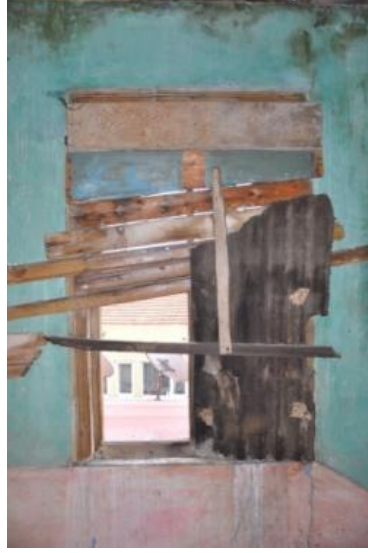
Şekil 4-40 2/1-01 Sofadaki Pencere (Şık, Tekirdağ, 2012)

Sofanın gney duvarında bulunan yıkık ve kırık durumda olan pencereler, ahşap lata ve plakayla kapatılmıştır (Şekil 4.40).

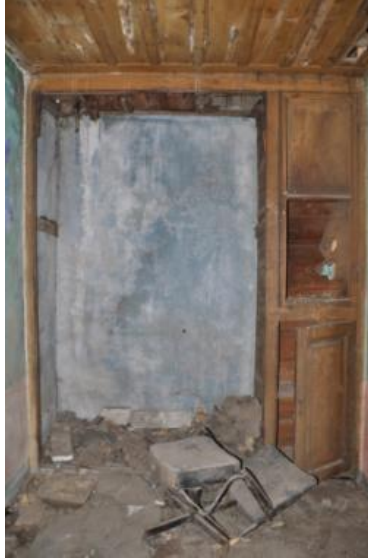
Şekil 4-41 2/1-01 Sofadaki Dolap (Şık, Tekirdağ, 2012)

Holde yine merdivenlerin tam karşısı olan kuzey duvarında bulunan önceden kapakları eksilmiş olan dolap, şuan birkaç raf ve kasasından ibarettir ve kullanılmaz durumdadır (Şekil 4.41).

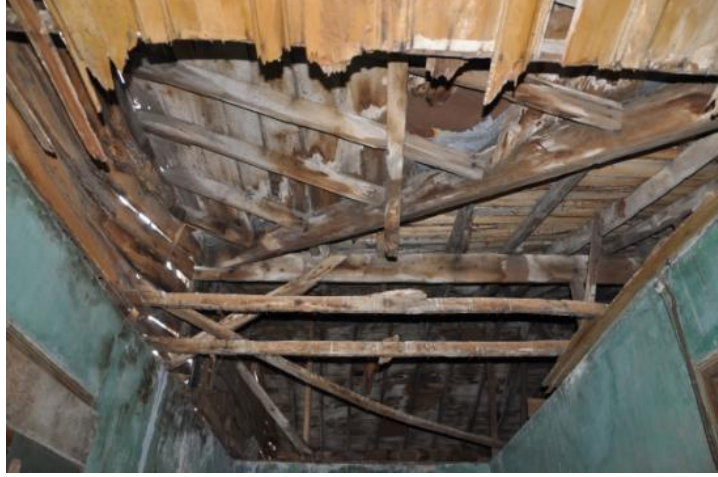
Şekil 4-42 2/1-01 Sofa, Tavan (Şık, Tekirdağ, 2012)

Sofanın duvarlarında ise, bazı yerlerde dökülmüş, bazı yerlerde kabarmış boya ile kaplıdır. Tavanın, büyük bir kısmının eksik olmasının sebebinin yangın olduğu düşünülmektedir (Şekil 4.42).

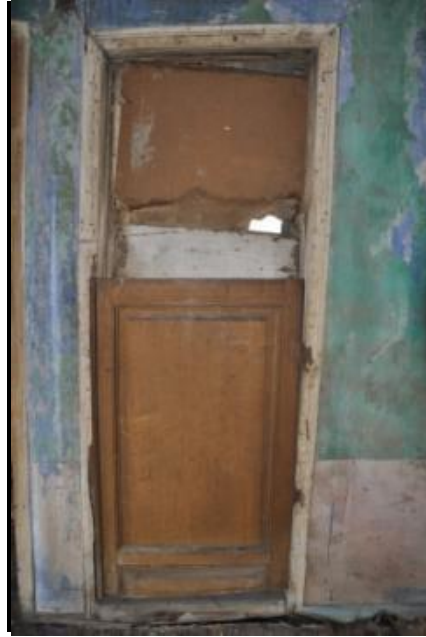
Şekil 4-43 2/1-01 Sofa, Teras Kapısı (Şık, Tekirdağ, 2012)

Terasa çıkış kapısı sabitlenerek ve ahşap plakalarla kapatılarak kullanım dışı bırakılmıştır, dolayısıyla içeriden ölçü alınması mümkün olamamıştır (Şekil 4.43).

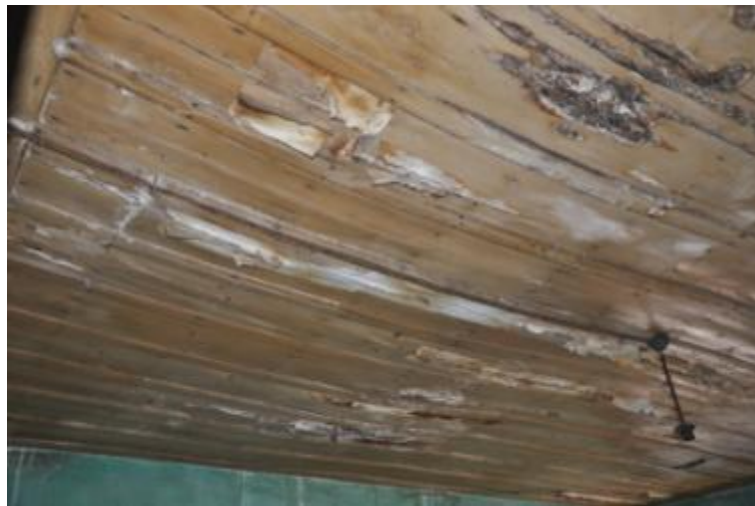
Şekil 4-47 2/1-03 Başoda, Tavan (Şık, Tekirdağ, 2012)

Ahşap kaplı olan başodanın tavanında yer yer kopmalar görülmektedir (Şekil 4.47)

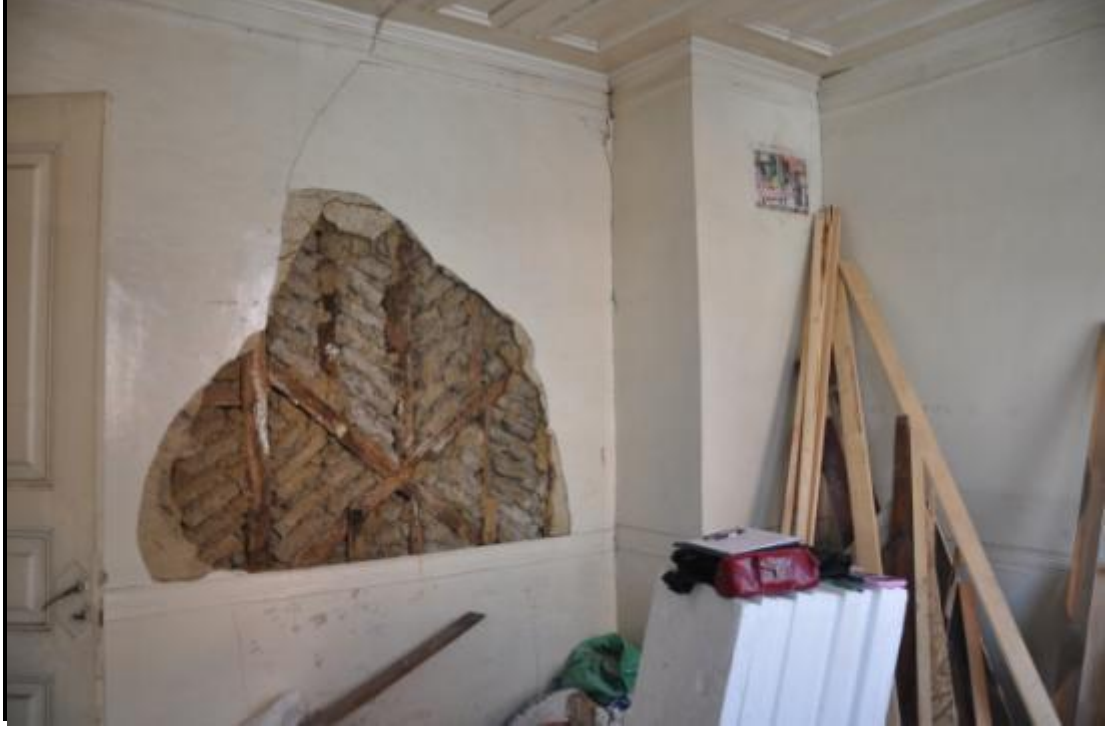
Şekil 4-81 Z/2-02 Oda, Güney Duvarı (Şık, Tekirdağ, 2012)

Bu odanın duvarları boyayla kaplanmıştır. Bacanın da bulunduğu güney duvarında, sıvası dökülen bir kısımdan da anlaşıldığı üzere tuğla dolgulu ahşap kagir sistemin uygulandığı bu katı fotoğraflardan görmek mümkündür (Şekil 4.81).

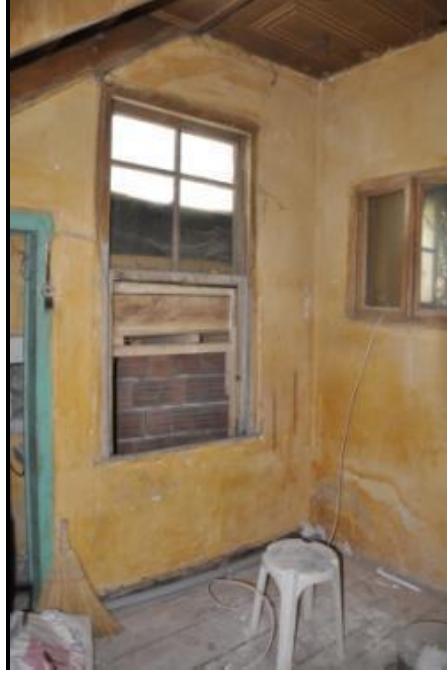
Şekil 4-83 Z/2-03 Oda (Şık, Tekirdağ, 2012)

Güney yönüne bakan duvarda ise aydınlatmayı sağlayan ahşap kasalı pencerenin bir bölümü, cephe yönünden tuğla ahşap latalarla kapatılmış, bu sebeple aydınlatma işlevini yerine getirememektedir. Bununla birlikte, pencerenin camı ve kasanın bazı parçaları eksiktir (Şekil 4.83).

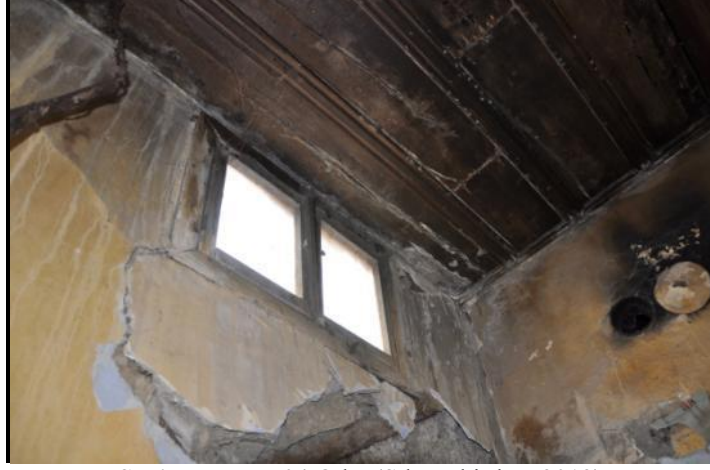
Şekil 4-88 Z/2-04 Oda, (Şık, Tekirdağ, 2012)

Odanın batı duvarında üst üst noktası tavana denk gelecek şekilde bir pencere boşluğu açılmış olup, duvardaki sıva dökülmeleri sebebiyle görülen ahşap destek elemanların aralarının kerpiçle doldurulduğu farkedilmektedir. Kuzey duvarına denk gelen bacanın deliği de bu odanın içinde bulunmaktadır (Şekil 4.88).

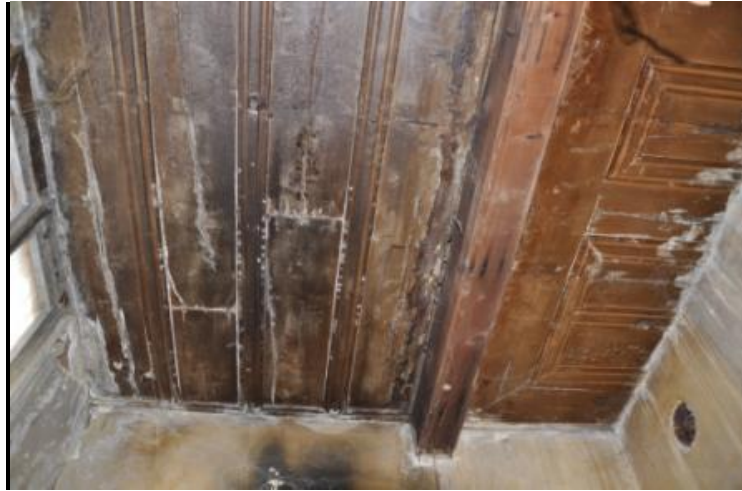
Şekil 4-89 Z/2-04 Odanın Tavanı (Şık, Tekirdağ, 2012)

Odanın tavanındaki izden de anlaşıldığı gibi, önceden bu mekanın daha geride bittiğini gölmektedir. Ahşap malzeme kullanılan tavanda yer yer bozulmalar görülmektedir (Şekil 4. 89).

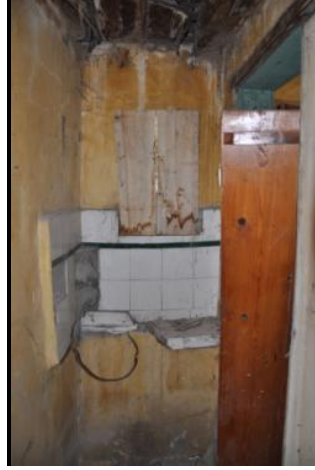
Şekil 4-90 Z/2-05 Oda, Batı Duvarı (Şık, Tekirdağ, 2012)

Yapıya ek olarak yapılan ve bir önceki kullanımında mutfak olduğu gözlemlenen Z/1-05 mekanı batı yönünde tek bir pencereyle aydınlatılmaktadır. Ancak şuan iki parça halinde ahşap levhalarla kapatılmıştır. Yine bu duvarda eksik ve kırık parçaları bulunan karo taşlarla döşenmiş bir tezgah olduğu görülmektedir (Şekil 4.90).

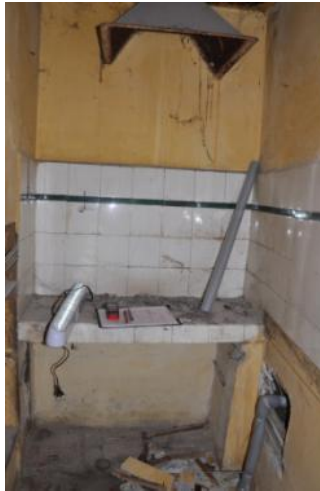
Şekil 4-91 Z/2-05 Oda, Doğu Duvarı (Şık, Tekirdağ, 2012)

Bu karo taşlar güney, batı ve doğu duvarında devam etmektedir. Doğu duvarında tezgahın da devam ettiği ve ek olarak davlumbaz görevi gören bir elemanın olduğu görülmektedir. Duvarların kalan kısımlarında dökülmüş boyalar kaplı olup, tavanı ise ahşaptır (Şekil 4.91).

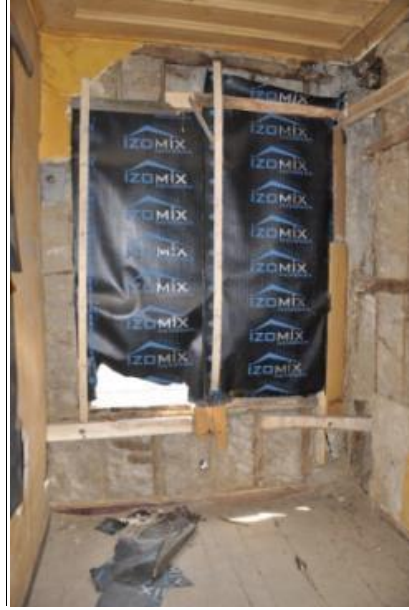
Şekil 4-94 1/2-01 Sofa, Batı Duvarı (Şık, Tekirdağ, 2012)

Batıda bulunan duvarda sonradan açıldığı düşünölen pencere boşluğu şuan branda ve ahşap latalarla kapatılmıştır. Oldukça yıpranmış, sıvaları dökölmüş, pencere kasasının olmadığı bu duvarda kullanılan tuğla dolgulu ahşap kagir sistem görölmektedir (Şekil 4.94).

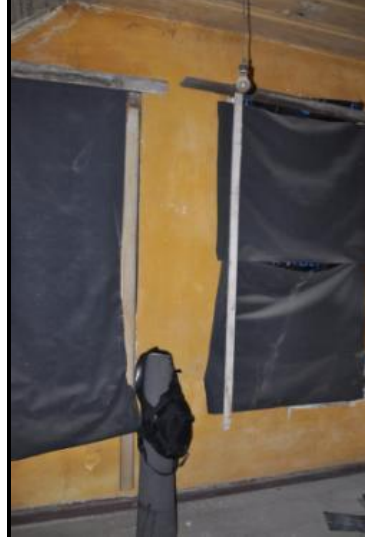
Şekil 4-96 1/2-01 Sofa, Güney Duvarı (Şık, Tekirdağ, 2012)

Güney duvarında yer alan pencereler eksik mimari elemanları sebebiyle odanın dış etkenlerden zarar görmemesi için batı duvarındakiler gibi bir çözüm yoluna gidilmiş, branda ve lata ile kapatılmıştır (Şekil 4.96).

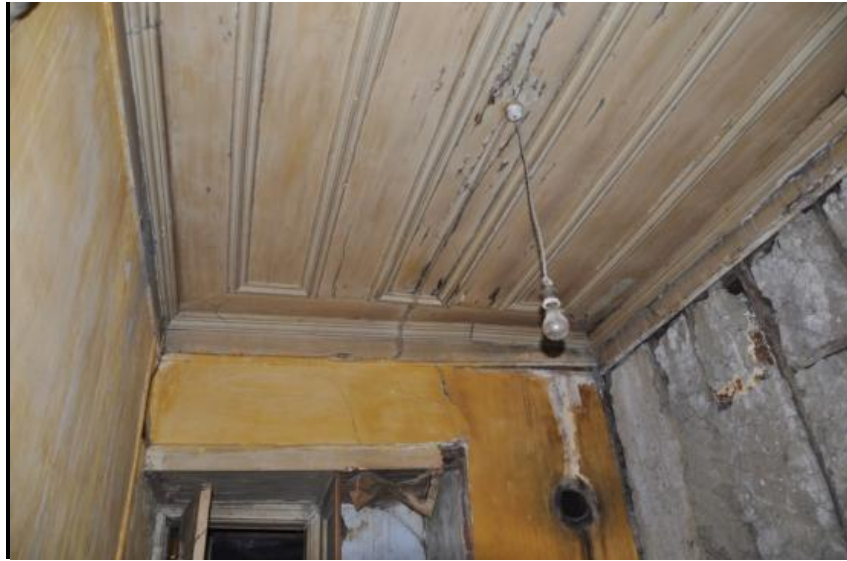
Şekil 4-99 1/2-02 Odanın Tavanı (Şık, Tekirdağ, 2012)

Odanın tavanı ahşap kaplama olup, yer yer dökülmeler vardır (Şekil 4.99).

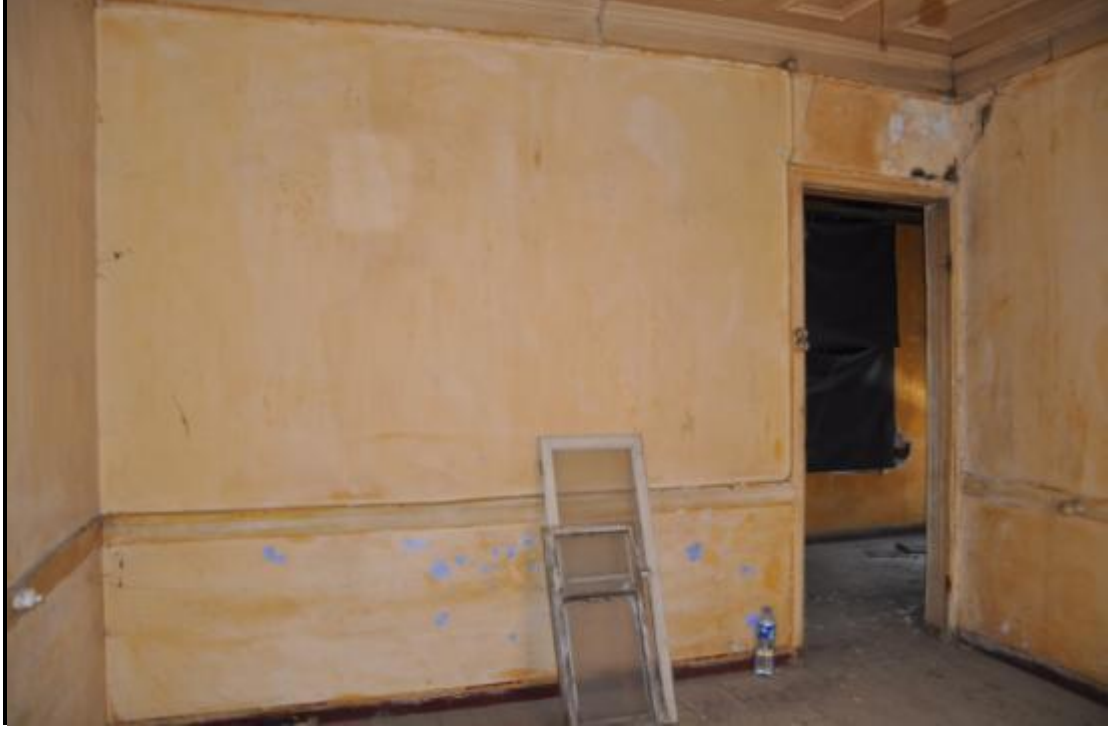
**Şekil 4-100** 1/2-03 Oda, Güney Duvarı (Şık, Tekirdağ, 2012)

Bu odanın yanındaki 1/2-03 odasına giriş güney tarafından olup, şuan kapısı eksik olan kapı boşluğundan geçilmektedir (Şekil 4.100).

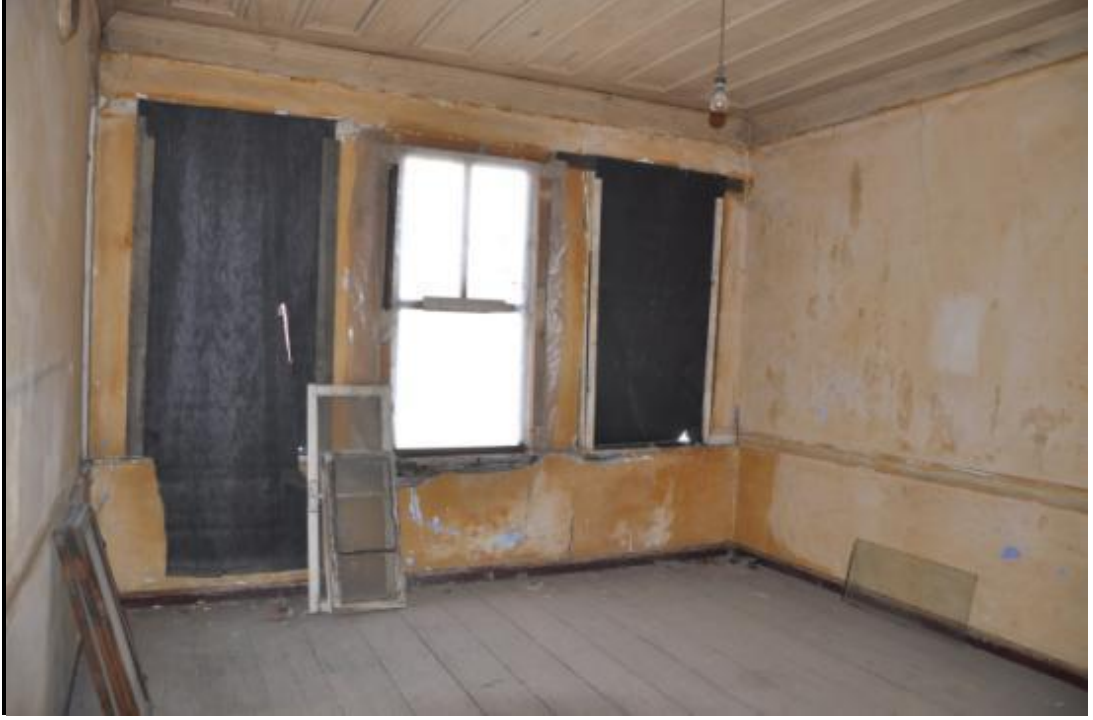
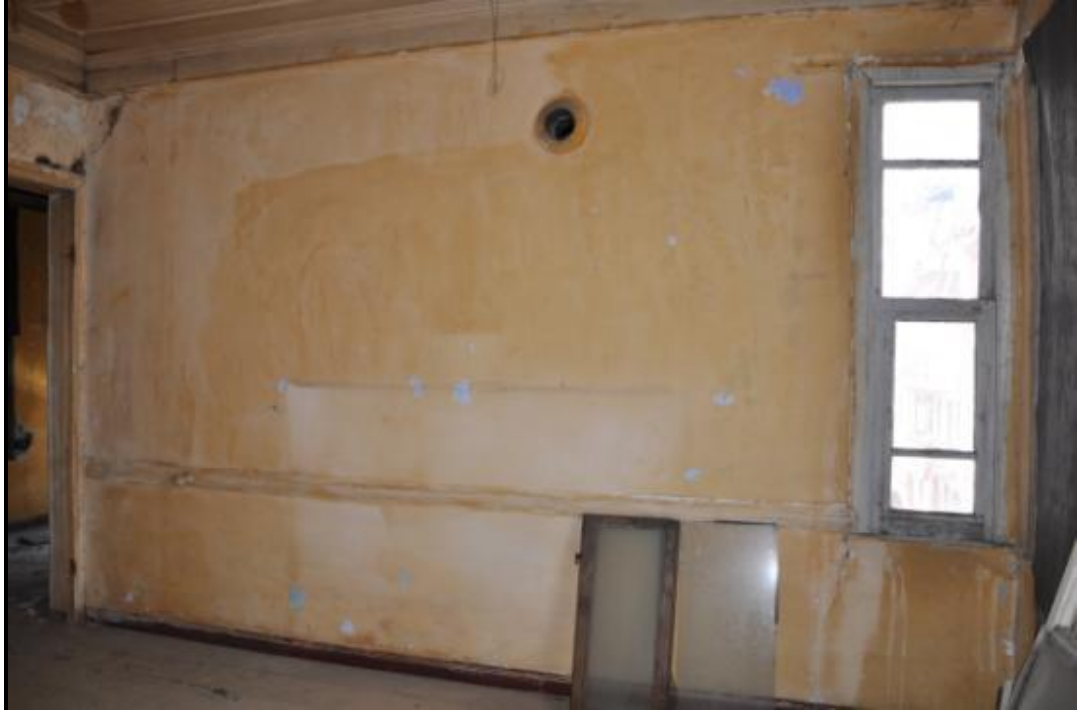
Bu oda daha geniş olup geçmişte başoda olarak adlandırılan sokağa bakan dört penceresi olan bir mekandır. Üç penceresi kuzey yönünde olup, pencerelerdeki eksik elemanlardan dolayı branda ve ahşap latalar ile kapatılmış olan pencerelerin olduğu duvarda, sıva dökülmelerine de rastlanmaktadır. Katta çıkma olarak planlanan kuzey duvarı ve kuzeybatı duvarlarının bir bölümünde bulunan bu pencereler başodanın aydınlatmasını sağlamaktadır. Ayrıca başodada odanın duvarları boyunca sürekli olan bir silme de mevcuttur (Şekil 4.101-102).

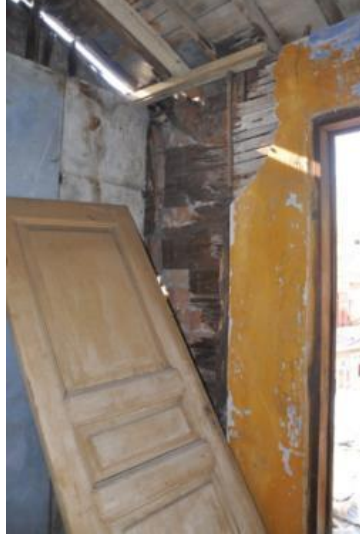
Şekil 4-107 2/2-01 Sofa, Taşıyıcı Sistem (Şık, Tekirdaė, 2012)

Sofanın terasa ıkılan duvarındaki sıva dökülmeleri sebebiyle bu kattaki yapıım sisteminin ise baėdadi olduėu söylenebilir. Ayrıca bacanın olduėu duvar da tuėla örüldür (Şekil 4.107).

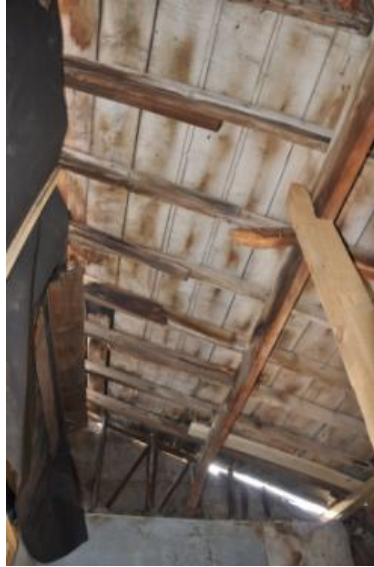
Şekil 4-108 2/2-01 Sofanın Çatısı (Şık, Tekirdaė, 2012)

Bu alanın çatısının ise, döşemenin eksikliğinden kaynaklanan sebeple neredeyse tamamını görmek mümkündür. Döşemenin eksikliğinden kaynaklanan bozulmaları aza indirmek amacıyla kullanılan dikmeler fotoğrafta görülmektedir (Şekil 4.108).

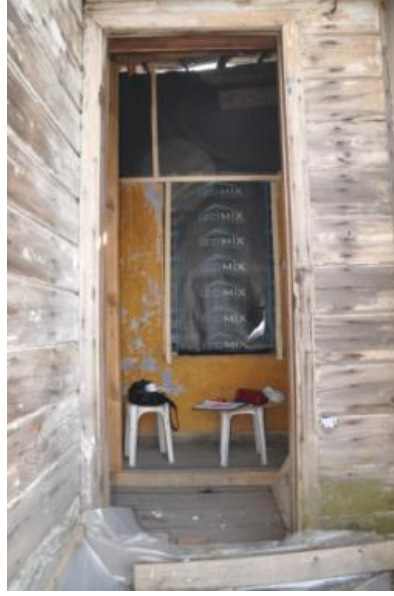
**Şekil 4-109** 2/2-02 Terasın Girişi (Şık, Tekirdağ, 2012)

2/2-02 olarak kodlanan terasa çıkış kapısının ise eksik olması sebebiyle sadece kapı boşluğu görülmektedir (Şekil 4.109).

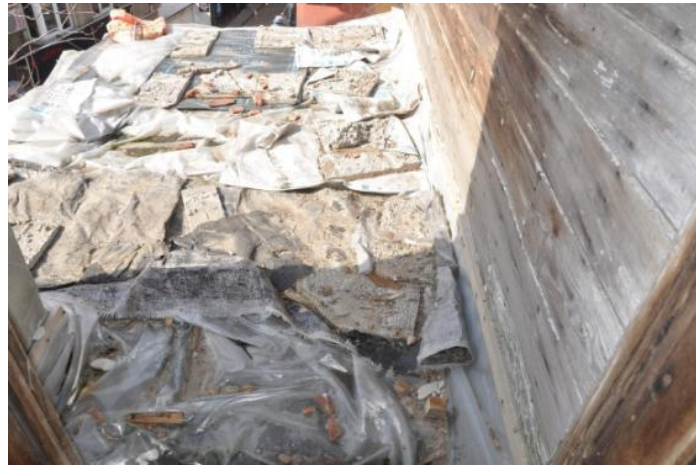
**Şekil 4-110** 2/2-02 Teras (Şık, Tekirdağ, 2012)

Terasın döşemesinin geçmişte ahşap olduğu düşünülüyor ancak günümüzde dış etkenlerden etkilenmemesi için üzerine alüminyum, branda ve muşamba kaplanmıştır. Ek olarak yine geçmişte var olduğu düşünülen teras korkulukları şuan bulunmamaktadır (Şekil 4. 110).

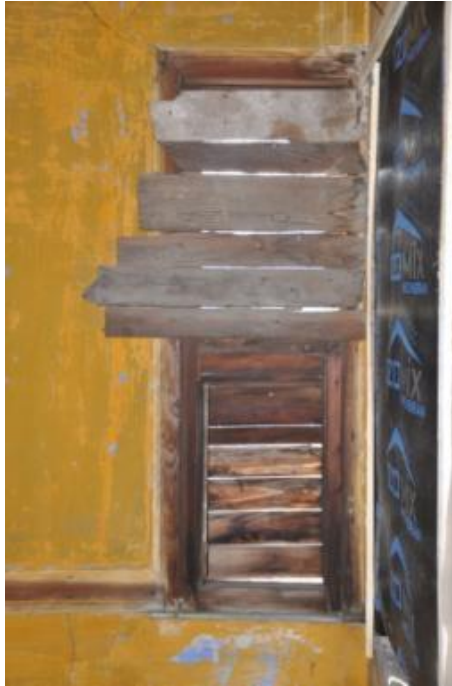
Şekil 4-116 2/2-03 Oda, Batı Duvarındaki Pencere(Şık, Tekirdağ, 2012)

Batı duvarında bulunan boyutları daha küçük olan bu ahşap pencere ahşap latalarla kapatılmıştır (Şekil 4.116).

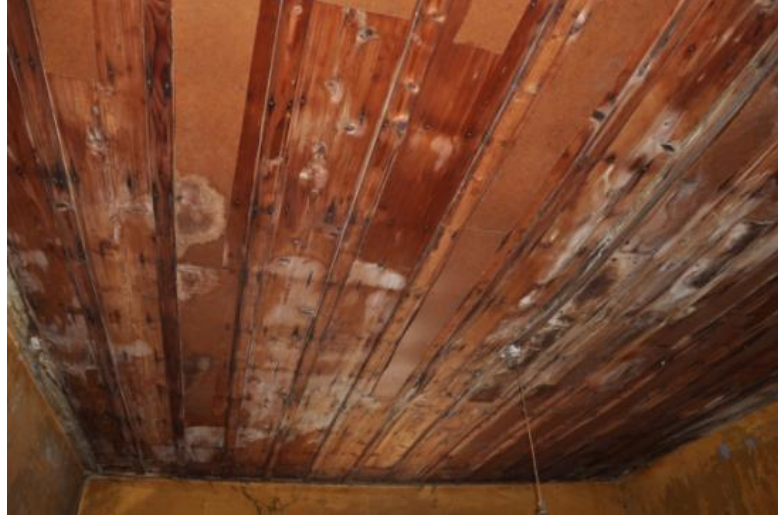
Ahşap kaplı olan başodanın tavanında ise yer yer küflenmelerin ve deliklenmelerin olduğu görülmektedir (Şekil 4.117).

Şekil 4-117 2/2-03 Odanın Tavanı (Şık, Tekirdağ, 2012)

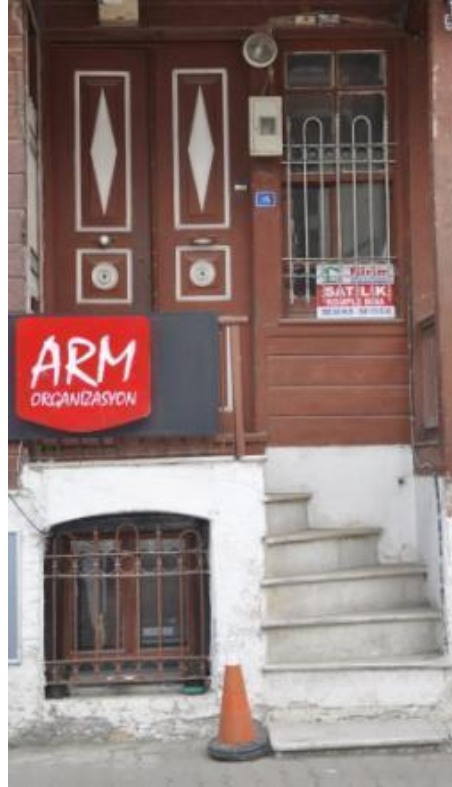
Şekil 4-126 Z/1-01 Holünden Giriş Nişine Bakan Pencere (Şık, Tekirdağ, 2012)

Onbeş numaralı ve onyedili yapılarında zemin kata ulaşmak için kuzey cephe bulunduran giriş nişinin içinde bulunan kapı ve bu nişe bakan iki pencere mevcuttur. Bu kapı ve pencerelerde çatlak, eksik ve boya dökülmeleri görülmektedir.

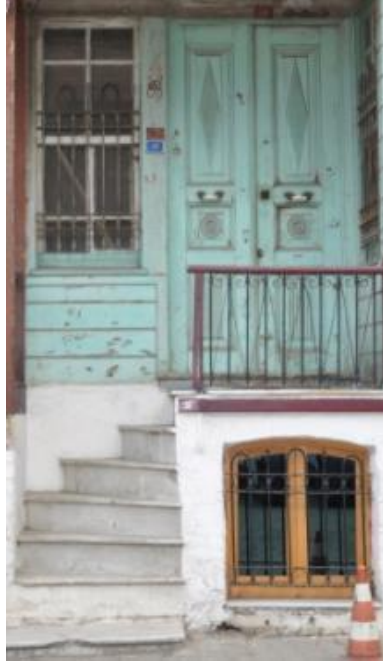
**Şekil 4-127** Z/2-01 Holünden Giriş Nişine Bakan Pencere (Şık, Tekirdağ, 2012)

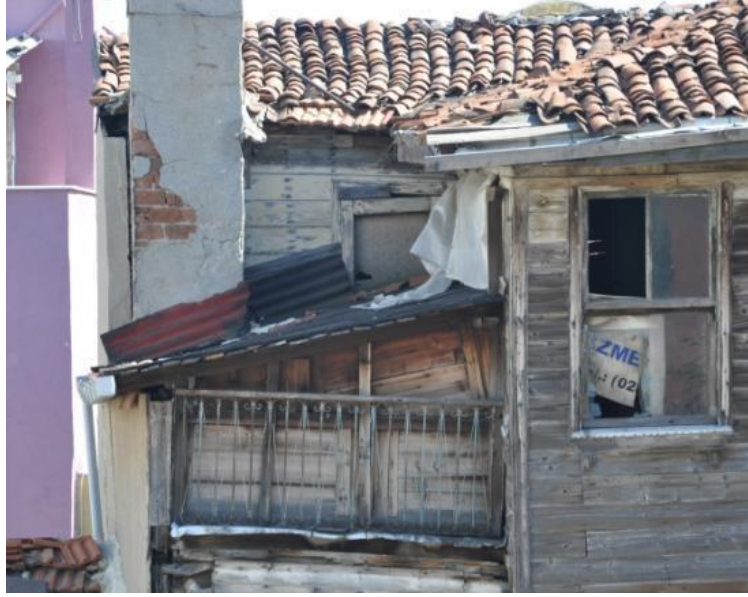
2. Katta ise, bu odaların üstlerine denk gelen 2/1-02 ve 2/2-02 kodlu mekanlar teras olarak planlanmıştır. 2/1-02 kod numaralı teras kapatılmış durumdadır ve kuzey cephesine bakan paslanmış, eğilmiş, kısmen deformasyona uğrayan olan korkulukları fotoğrafta görülmektedir (Şekil 4.135).

**Şekil 4-135** 2/1-02 Terasının Kuzey Cephesi (Şık, Tekirdağ, 2012)

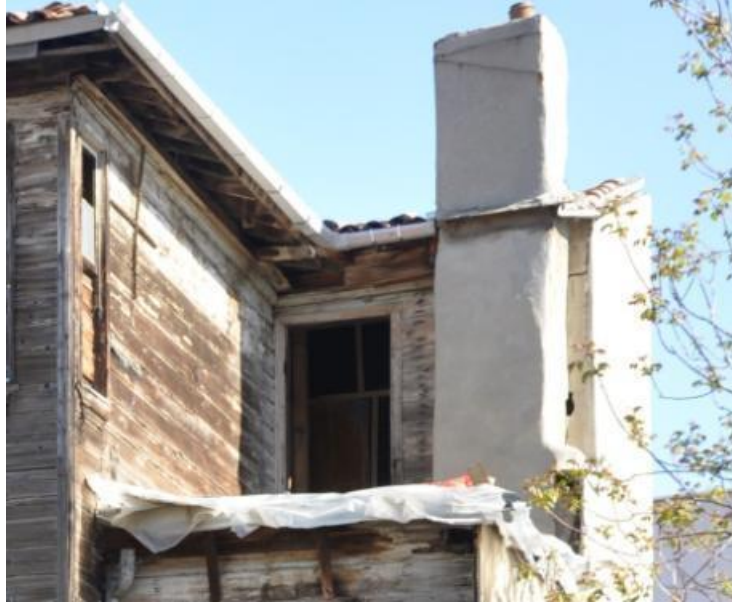
2/2-02 teras ise girilebilir durumdadır ancak kuzeye ve batıya bakan korkulukları günümüzde eksiktir (Şekil 4.136).

**Şekil 4-136** 2/2-02 Teras (Şık, Tekirdağ, 2012)

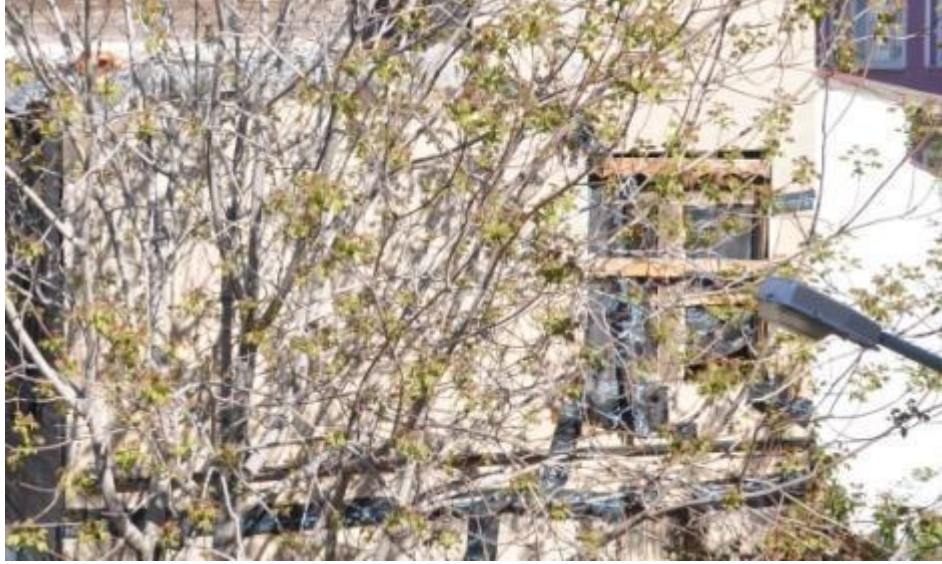
1. katın 1/2-01 kodlu sofasının batı duvarında bir pencere boşluğu vardır ve bu boşluk branda ve ahşap latalarla kapatılmıştır (Şekil 4.143-144).

**Şekil 4-143** 17 No'lu Yapının Batı Cephesindeki 1. Kat Pencere Boşluğu

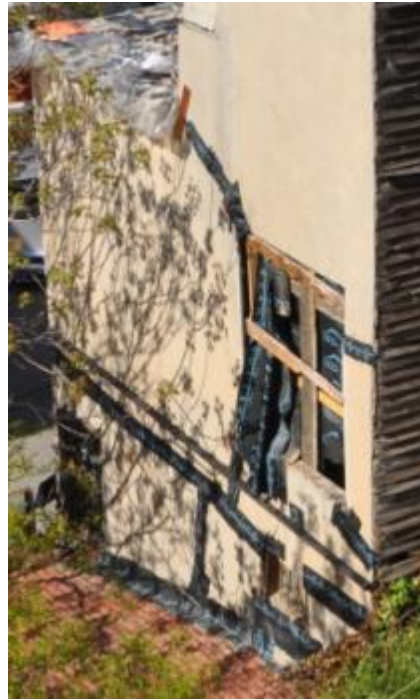
**Şekil 4-144** 1/2-01 Sofasının Batı Cephesindeki Pencere Boşluğu

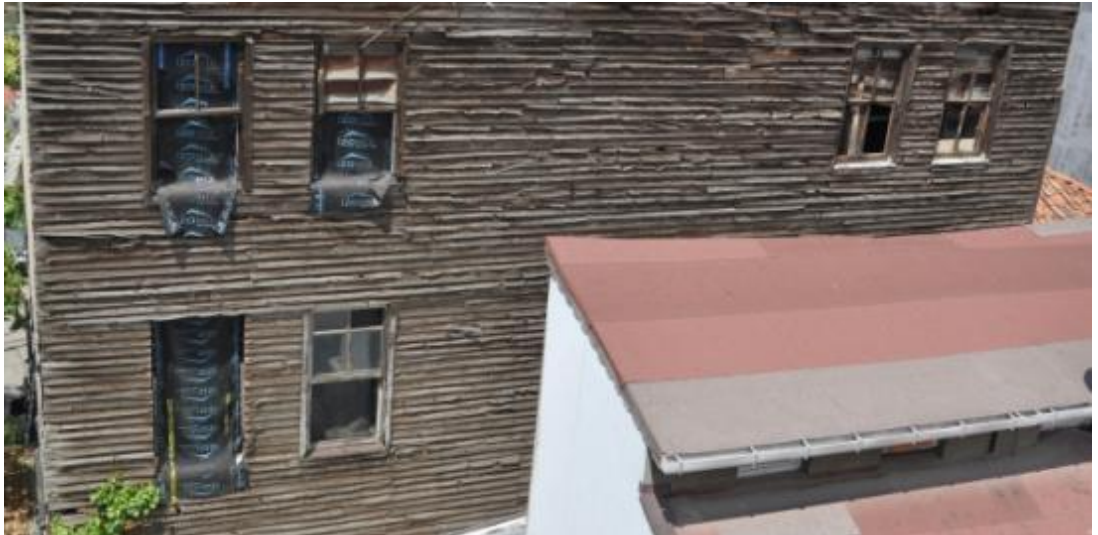
1.katta bulunan 1/1-01 ve 1/2-01 kod numaralı sofaların baktığı güney cephesinde bulunan dört pencerenin sövelerinde ve kasalarındaki eksiklerle birlikte, branda ile kaplandığı görülmektedir. 2. katta bulunan 2/2-01 ve 2/2-02 kod numaralı sofalarında bulunan pencereler de benzer durumdadır (Şekil 4.153).

**Şekil 4-153** 15 ve 17 No'lu Yapıların Güney Cephesindeki 1. ve 2. Kat Pencereleeri (Şık, Tekirdağ, 2012)

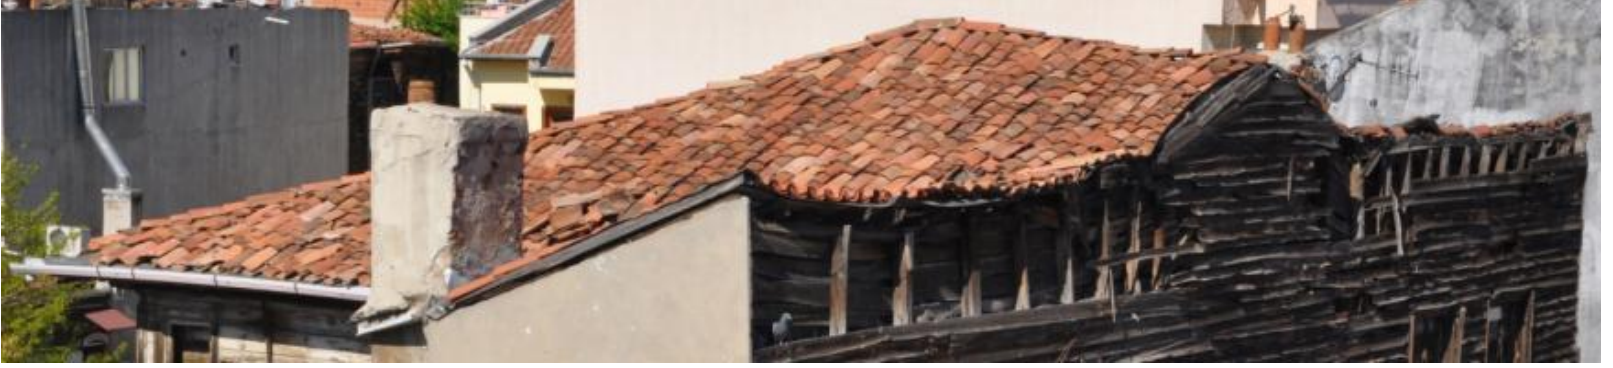
Yapının çatısı ise, marsilya kiremit ile kaplı olup, yer yer eksilmelerin ve kırılmaların olması dışında çok fazla deformasyona uğramamıştır (Şekil 4.154-155).

Şekil 4-154 15 ve 17 No'lu Yapının Çatı Örtüsü (Şık, Tekirdağ, 2012)

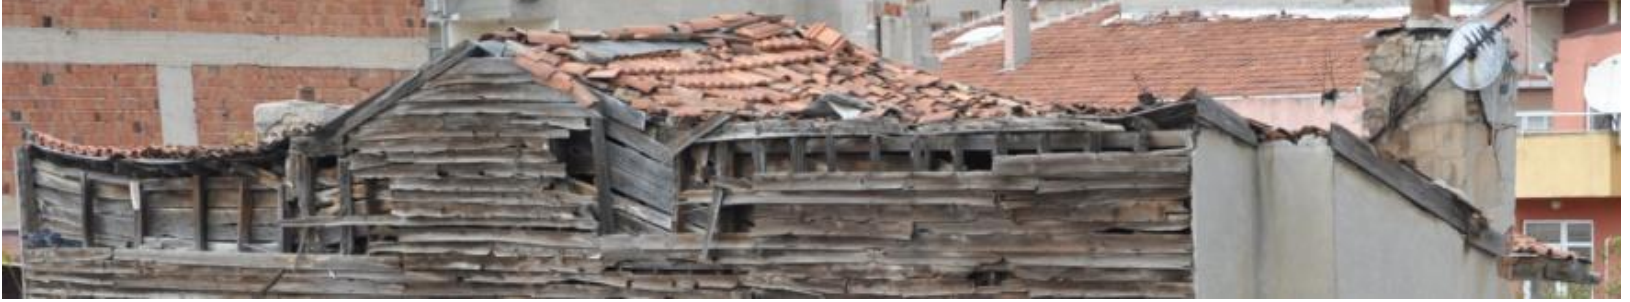
Şekil 4-155 15 ve 17 No'lu Yapının Çatı Örtüsü (Şık, Tekirdağ, 2012)

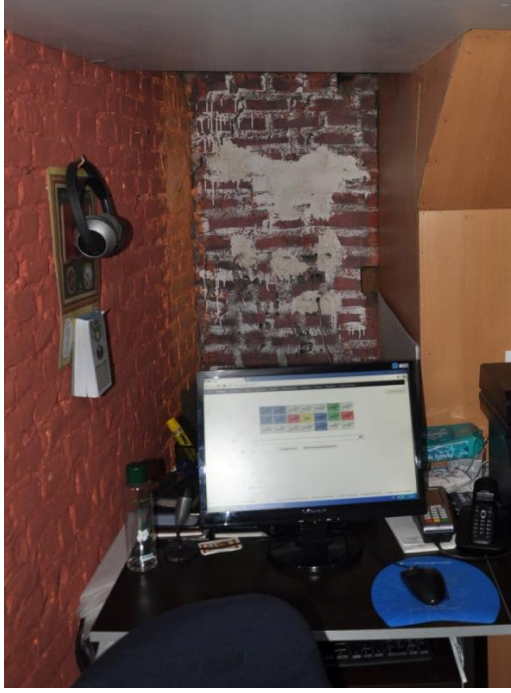
Tekirdağ'ın görkemli bir konağı olan yapı bir ikiz konut olup, bodrum kat ve üç kattan oluşmaktadır. Kagir temel üzerine oturan yapı ahşap karkas sistemiyle yapılmıştır. Bodrum kat duvarları, horasan harç tuğla yığma sistemidir (Şekil 3.173-174).

Şekil 4-173 B/1-02 Ofis, tuğla örülü güney ve Şekil 4-174 B/2-02 Kafeterya, bahçeye çıkış

batı duvarı (Şık, Tekirdağ, 2012)

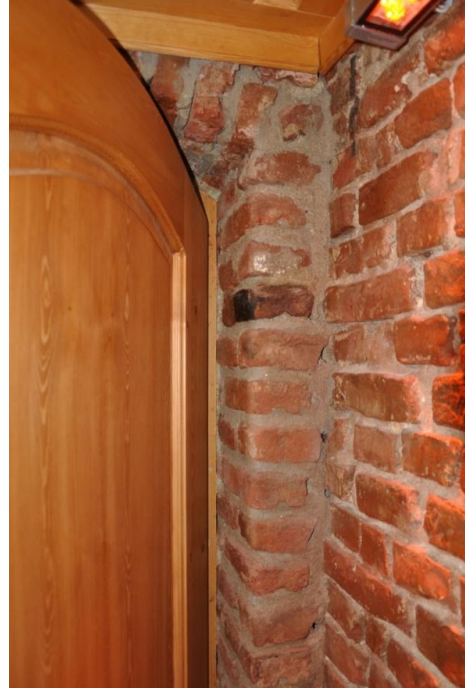
kapısı köşe detayı (Şık, Tekirdağ, 2012)

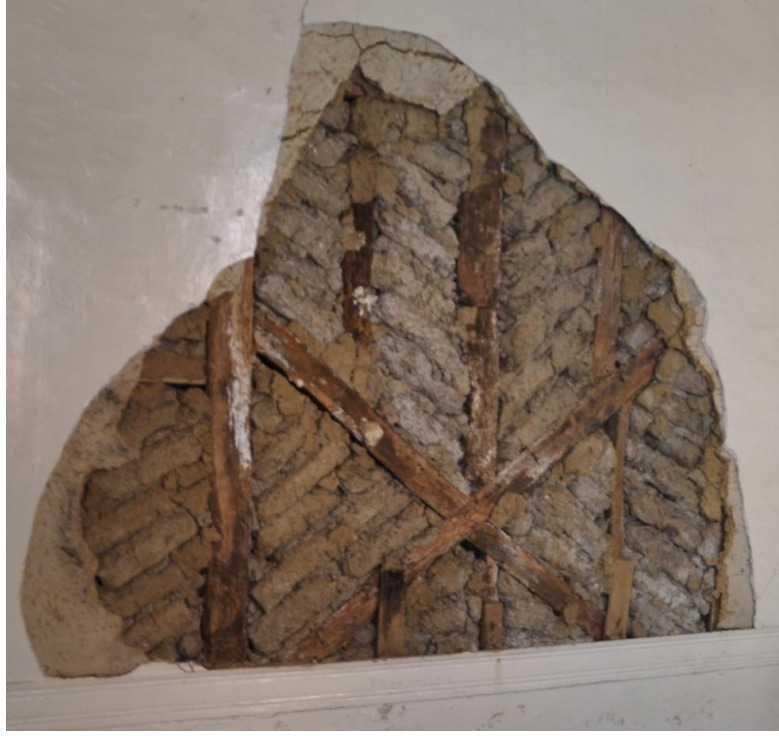
Şekil 4-175 Z/2-02 Oda, güney duvarı detayı (Şık, Tekirdağ, 2012)

Bu sistem üst katlarda servis duvarının bulunduğu cephe olan doğu cephesinde devam etmektedir. Zemin kat, 1. ve 2. katlar olan üst katlar ise kerpiç dolgulu hımış duvarlarla yapılmıştır. Ancak günümüzde iki konutta da bodrum kat duvarlarındaki tuğla duvarların aralarındaki boşlukların ve eksiklerin çimento harcı ile doldurulduğu görülmektedir (Şekil 4.175-176).

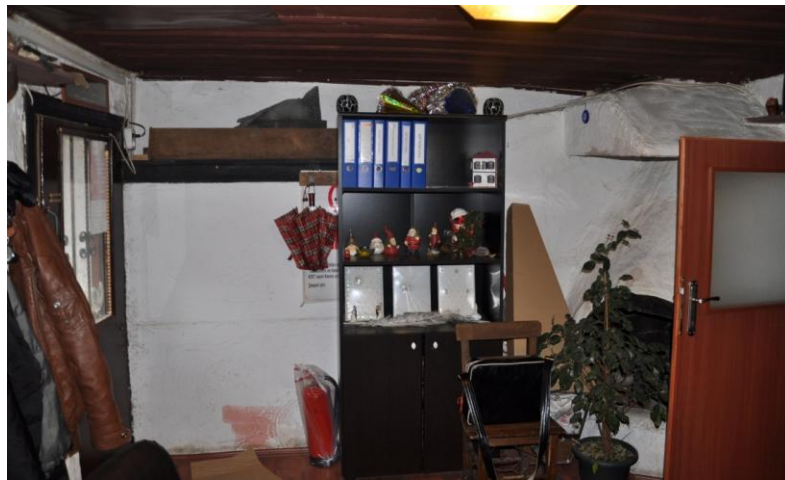
Şekil 4-178 B/1-01 Ofis, yangın duvarı (Şık, Tekirdağ, 2012)

13 numaralı komşu yapı ile bitişik olan 15 numaralı yapının bodrum katındaki B1-01 ve B1-02 ofislerinde batı yönünde olan yangın duvarının iç yüzeyinde de çimento harçlı sıva ile kaplı olduğu görülmektedir (Şekil 4.178-179).

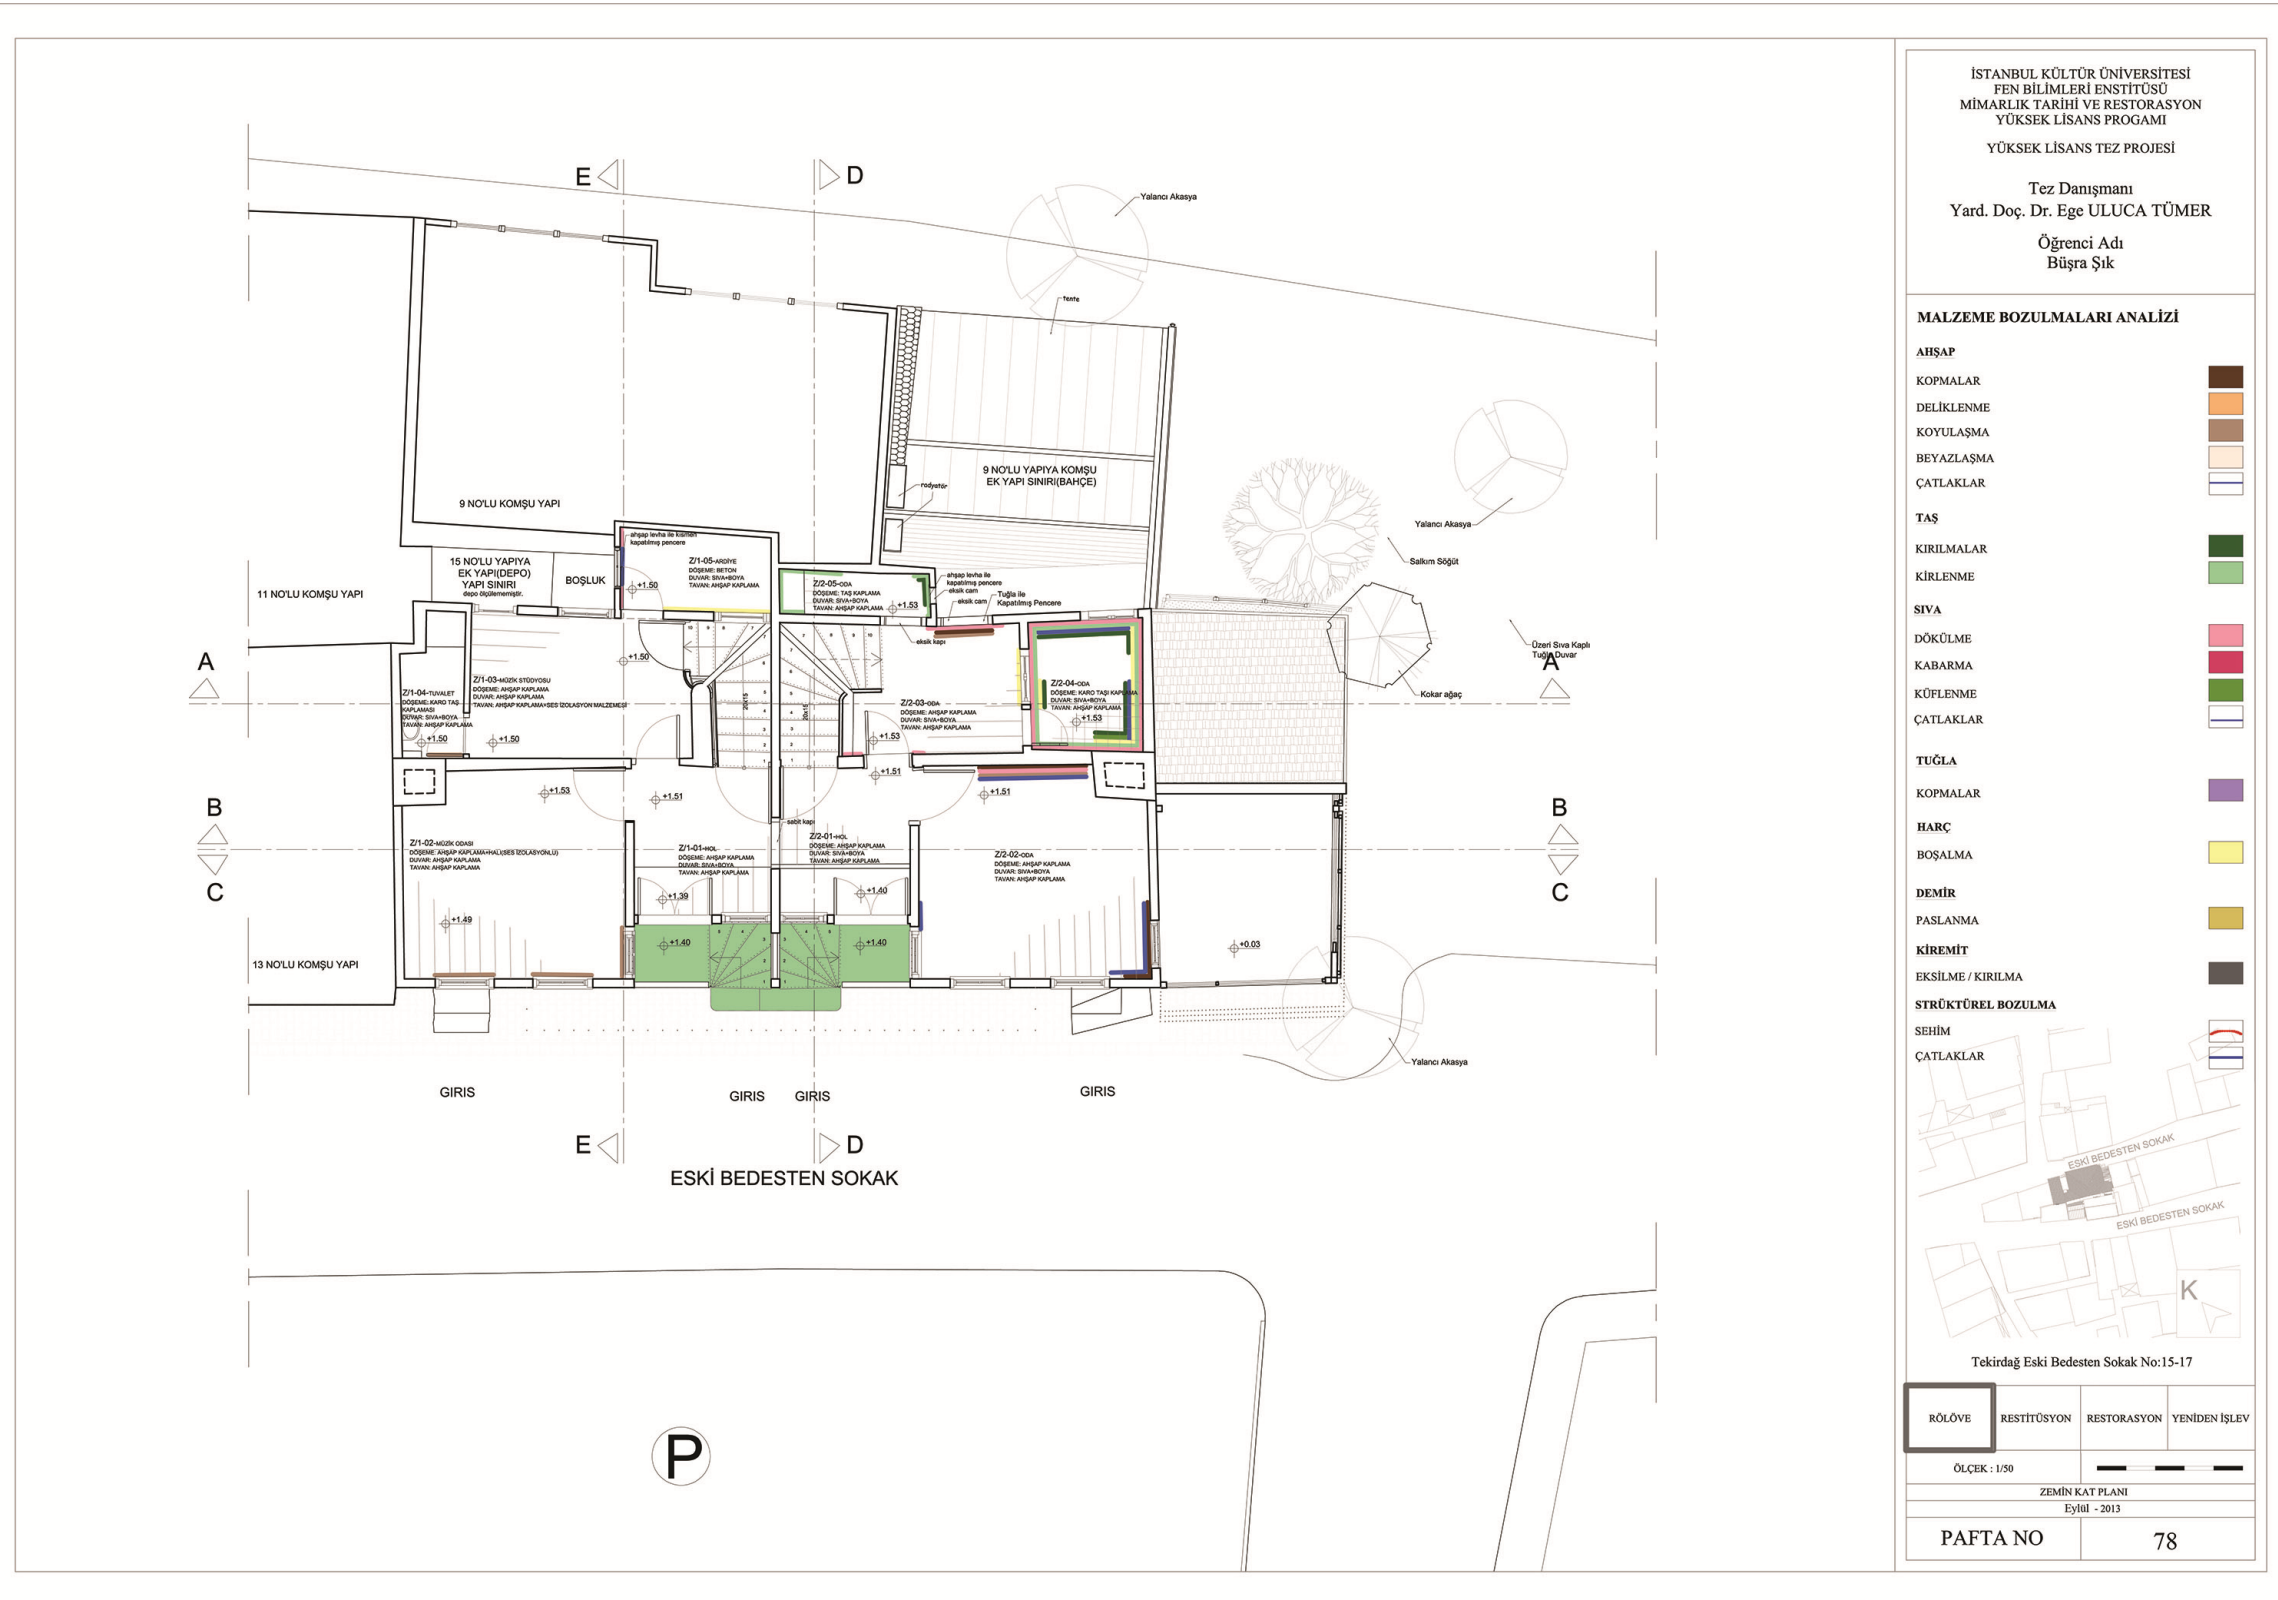
Şekil 4-197 Zemin Kat Planı – Malzeme Bozulmaları Analizi (2013)

Onbeş numaralı ve onyedili numaralı yapıların zemin katlarına ulaşmak için kullanılan mermer merdivenlerde kirlenme söz konusudur. Onbeş numaralı yapıda bulunan Z/1-02 kod numaralı müzik odasında kuzeye bakan ahşap pencereler kısmen koyulaşmıştır. Döşeme kaplamalarına ısı izolasyonunu sağlamak amacıyla boydan boya halı kaplanmıştır. Bu sebeple döşemedeki bozulmalar hakkında bilgi sahibi olunamamıştır. Z/1-04 kodlu tuvalet kapısında da bu koyulaşmalar vardır. Yapıdaki iç kapıların bazılarında çeşitli bozulmalar sonucunda açılıp kapatılırken ses çıkarttığı gözlemlenmiştir. Ayrıca yapı içinde hemen hemen her kapıda boya dökülmelerine, pervazlarda eksiklere ve kapı eşiklerinde deformasyonlara rastlanmaktadır. Onyedili numaralı yapıda Z/2-02 odasındaki batı, doğu ve güney duvarında çatlaklar ve kopmalar vardır. Ayrıca güney duvarında dökülmeler ve duvardaki dökülmeden dolayı görünen ahşap karkas iskelet sistemdeki koyulaşmalar da görülmektedir. Z/2-03 kod numaralı odanın kuzey ve güney duvarındaki sıvalarda dökülmeler olup, güney duvarında ek olarak kopmalara ve koyulaşmalara rastlanmaktadır. Batı duvarındaki harçlarda ise boşalmalar vardır. Z/2-04 kod numaralı mekanda dört duvarda da sıvada dökülme ve belirli bir yüksekliğe kadar bulunan taşlarda kirlenmeler vardır. Doğru ve batı duvarındaki taşlarda kırılmalar da görülmektedir. Yine bu iki duvarın harçlarında boşalmalar vardır. Kuzeye bakan duvarda küflenme, batı ve güney duvarlarında ise çatlaklar bulunmaktadır. Z/2-05 kod numaralı ek yapı olarak yapılan odanın doğu ve batı duvarında bulunan seramik taşlarda kirlenmeler ve kırılmalar görülmektedir (Şekil: 4.197).
