**TEKİRDAĞ'DA GELENEKSEL AHŞAP KONUTLARIN MALZEME  
SORUNLARI VE KORUMA YÖNTEMLERİ ÜZERİNE BİR  
METODOLOJİ ÇALIŞMASI: TEKİRDAĞ'DAN BİR KONUT ÖRNEĞİ**

**YÜKSEK LİSANS  
TEZİ**

**Büşra Şık**

**ARALIK  
2013**

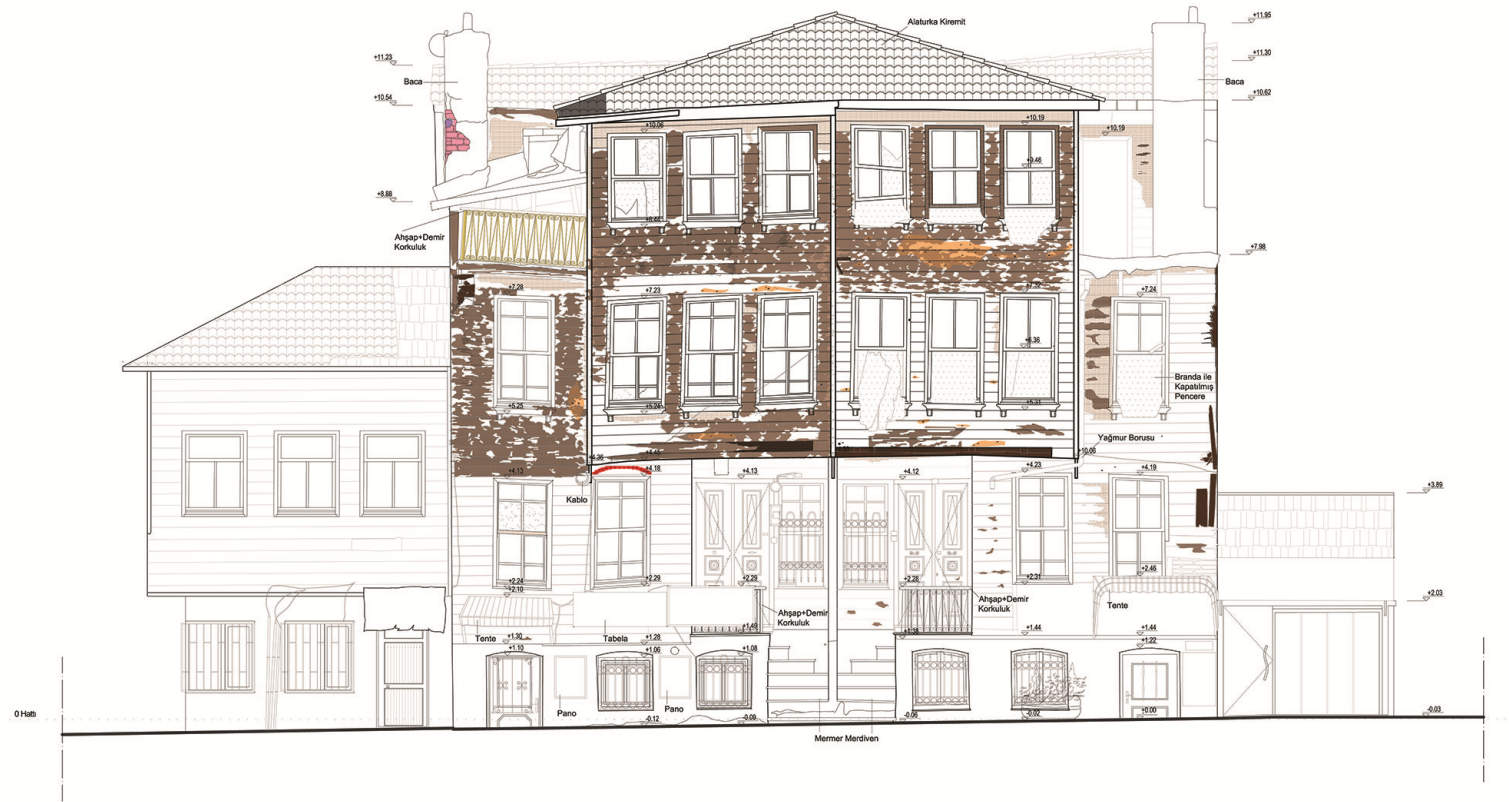
Şekil 4-205 Kuzey Cephesi – Malzeme Bozulmaları Analizi (2013)

(Şekil: 4.199). Yapının strüktüründeki bozulmadan kaynaklanan, kuzey cephede yer alan çıkmada doğu yönüne doğru bir eğilme görülmektedir. Aynı şekilde kuzey cephenin doğu yönündeki 1. kat ve 2. katında batıya doğru bir eğilme söz konusudur. 15 numaralı yapının zemin katında bulunan Z/1-02 kod numaralı odaya denk gelen sağdaki pencerenin üzerinde zaman içinde strüktürel bir bozulma olan doğu yönünde doğru sehim oluşmuştur (Şekil: 4.205).

Cephelerde, pencere sövesi ve denizliklerde kullanılan ahşap süsleme elemanlarının bir kısmı hava şartlarının olumsuz etkileri ve bakımsızlık nedeniyle yok olmuştur. Bir kısmında da hızlı aşınma, dökülme ve yüzey kayıpları şeklinde hasarlar görülmektedir. Yapının güney cephesindeki bazı kısımların niteliksiz teneke levhalar ile kaplanması nedeniyle, ahşap cephe kaplamasında kullanılan ahşaplarda pas lekeleri oluşmuştur (Şekil: 4.205-207).

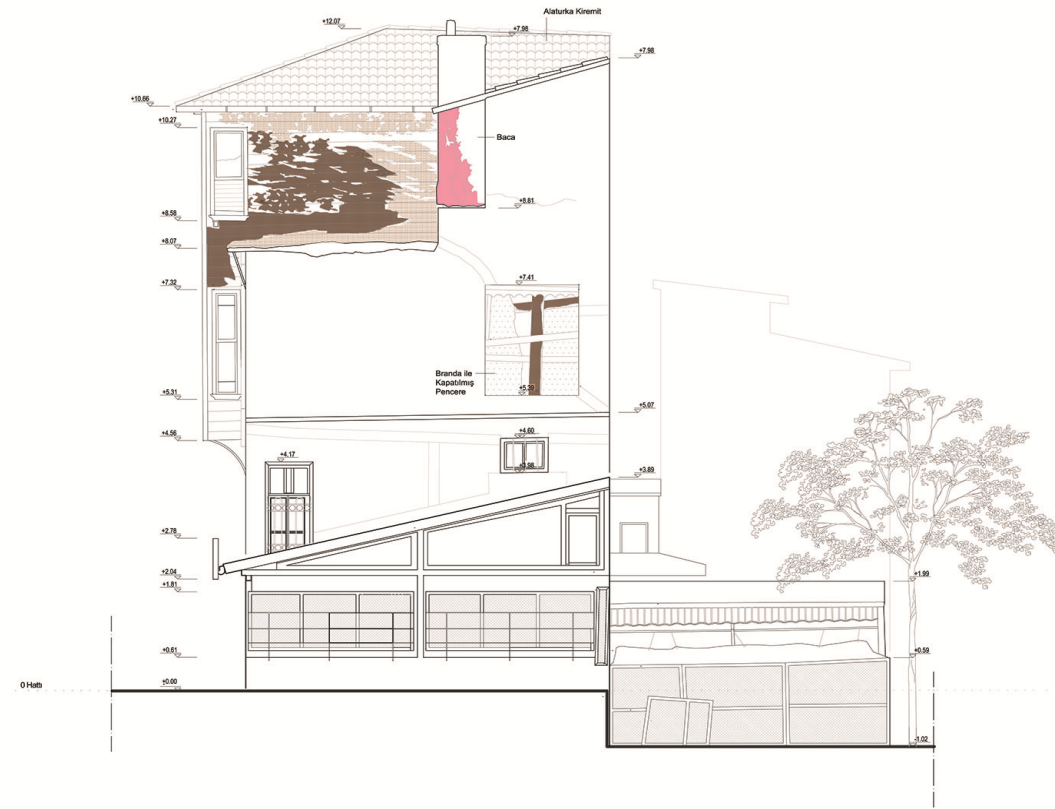
Şekil 4-206 Batı Cephesi – Malzeme Bozulmaları Analizi (2013)

bazı ahşap cephe kaplamalarında, çürüklük mantarları ve bakterilerin neden olduğu düşünülen beyazlaşmalara rastlanmaktadır. Yine onbeş numaralı yapının 2. katında bulunan terasın ahşap kaplama duvarında beyazlaşmalar ve kararmalar görülmektedir. Ahşap kaskasta mantar çürüklüğü ve çözülmeden dolayı ortaya çıktığı düşünülen bir problemdir. (Şekil: 4.205-207).

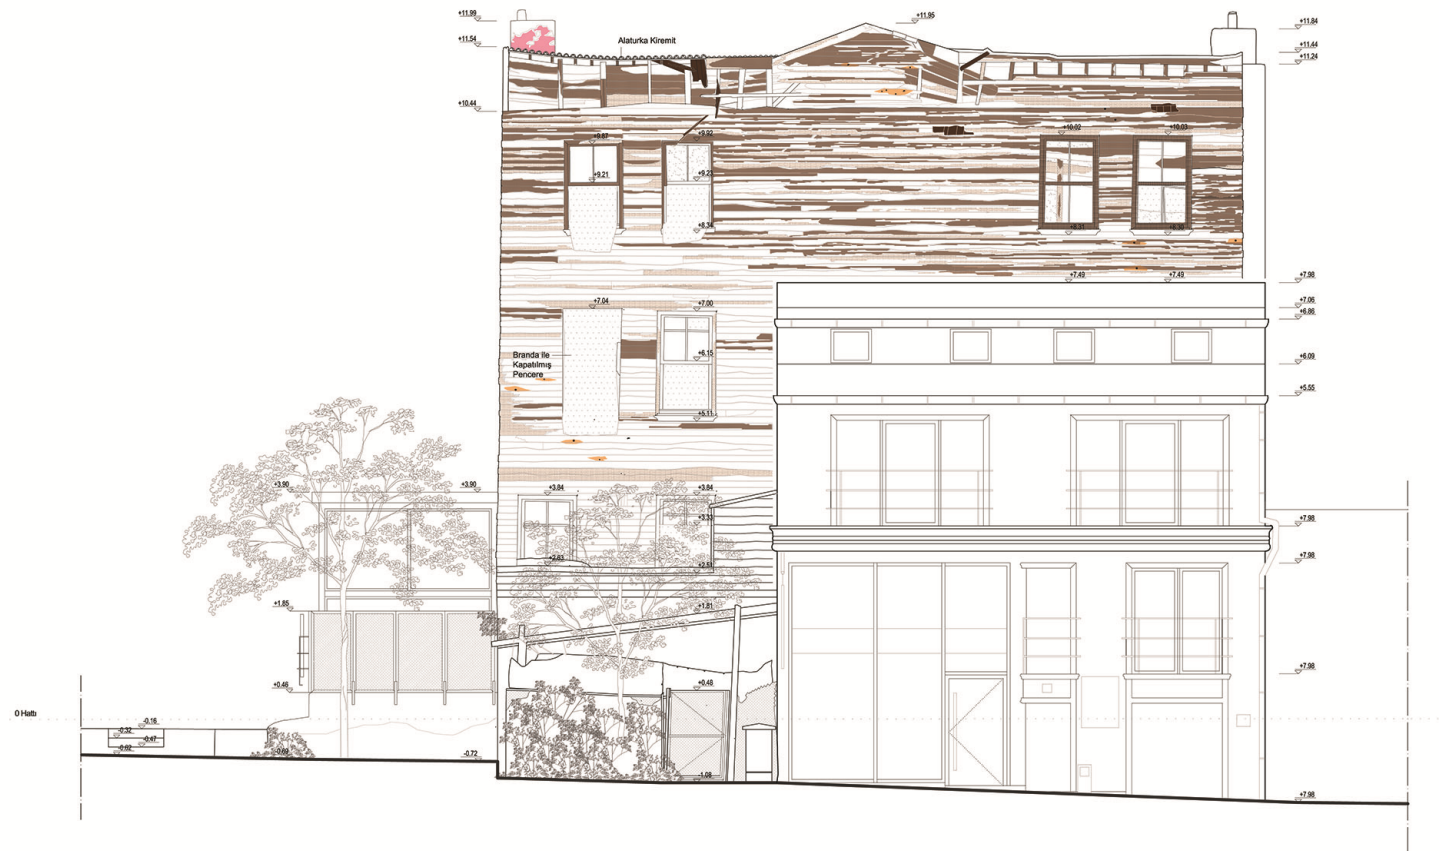
Güney cephesindeki ahşap kaplamalarda da koyulaşma ve beyazlamalar mevcuttur. Ayrıca yer yer kopmalar ve deliklenmeler de görülmektedir. Bacanın güney cephesine bakan kısımların da sıvadaki dökülmeler buradan da farkedilmektedir. Cephedeki pencerelerin doğrama ve camlarının büyük bölümü bakımsızlık nedeniyle yok olmuştur (Şekil: 4.207).

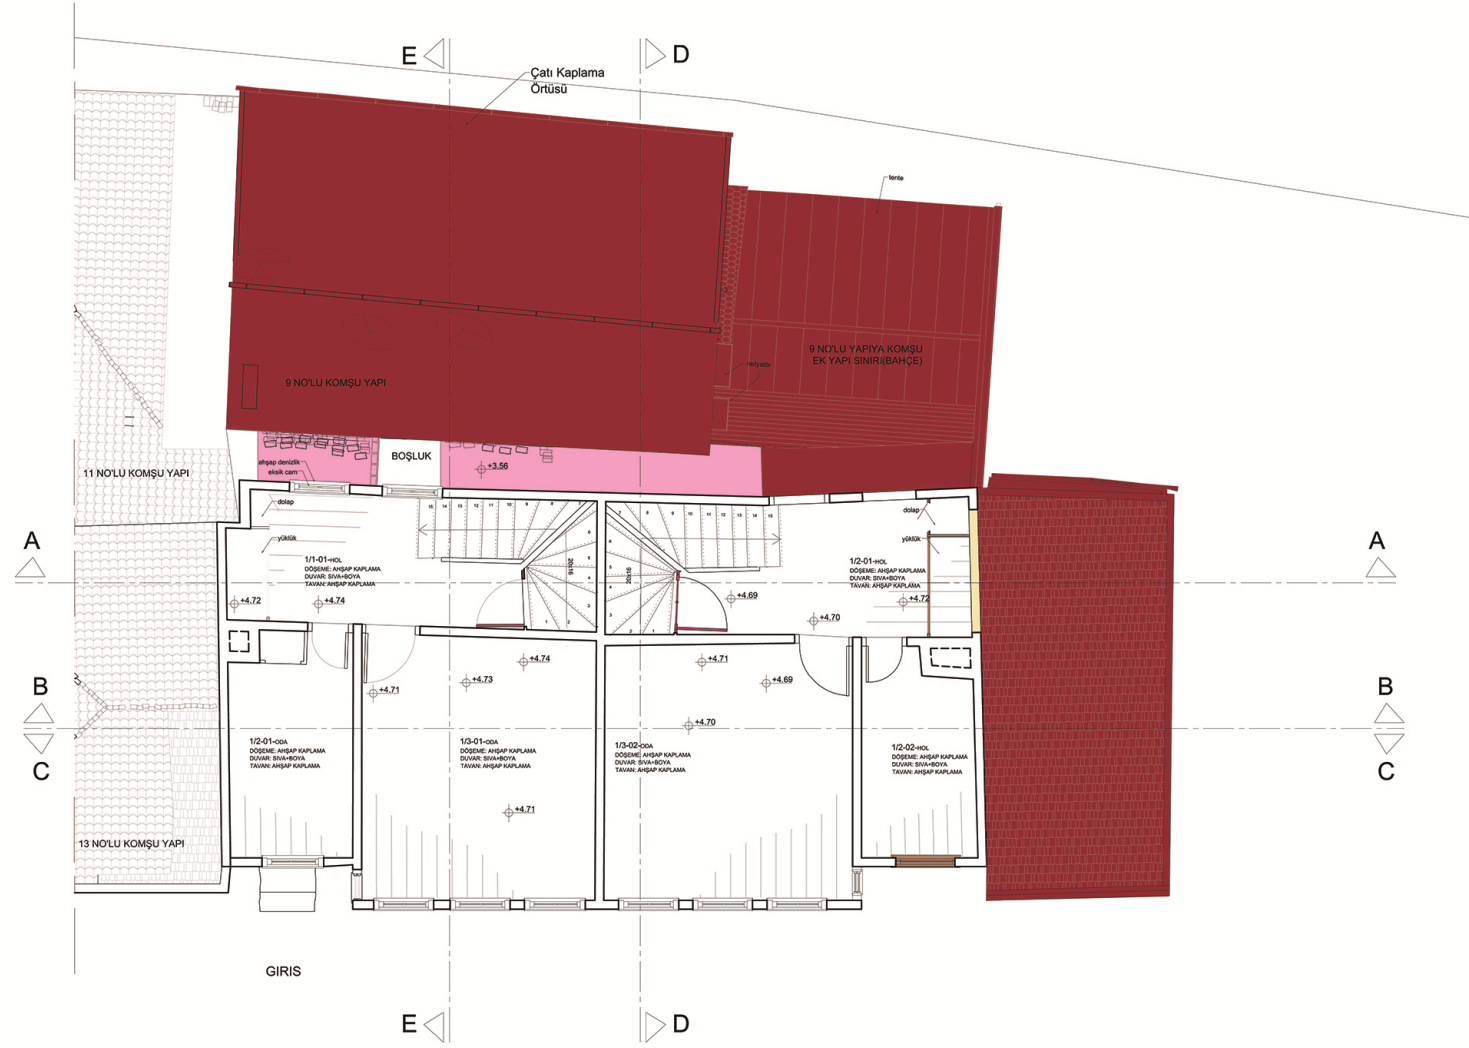
Şekil 4-211 1. Kat Planı – Eklemeler-Eksilmeler (2013)

Onyedili numaralı yapının 1. Katından 2. Katına merdivenlerin başı ahşap lata ile kapı yapılmıştır. 17 numaralı yapının 1. Katından 2. Katına çıkan merdivenlerde ise üstü pencereli, cam ve ahşap kasalı bir kapı ile üst kata geçiş sağlanmıştır. 1. Kata çıkıldığında 1/2-01 holünde batı duvarında bulunan yüklük kaldırılmış şuan boş durumdadır. Yüklüğün olduğu düşünülen duvarında ciddi boşalmalar olup, yapının strüktürü görülebilmektedir. Bu katta bulunan holden girilen 1/2-02 kod numaralı odanın kuzeye bakan penceresi eksiktir (Şekil: 4.211).

Onyedili numaralı yapının 2. Katında bulunan 2/2-01 holünün korkuluğu ve güney duvarında bulunan pencereler eksiktir. Çatının geçirmiş olduğu yangından sonra strüktüründeki taşıyıcılık eksikliğini gidermek için bir kaç dikme ile destek sağlanmıştır. Çatı döşemesi olmadığında yine taşıyıcılığı desteklemek amacıyla ahşap elemanlar da kullanılmıştır. Holün batı duvarında olduğu düşünülen yüklük günümüzde yoktur. 2/2-02 terasının batı ve kuzey yönünü çevreleyen korkuluklar eksiktir (Şekil: 4.211).

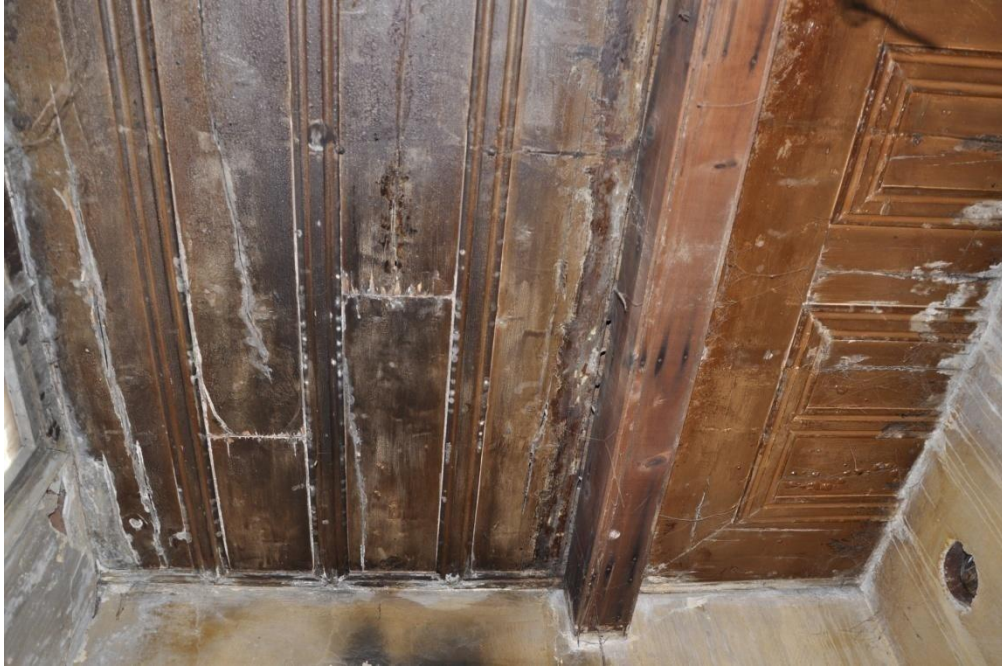
Onbeş ve onyedli numaralı konutların zemin katlarında bulunan doęu ve batı duvarına bitişik olan, Z/1-03 ve Z/2-03 kodlarıyla adlandırılan sofalarda merdivenlerin tam karşısında bulunan mekanların eskiden banyo olarak kullanıldığı saptanmıştır. Tekirdağ'daki diğer geleneksel konutlarda yapılan araştırmalarla bu sonuca varılmıştır. 17 numaralı konuttaki banyonun olduğu mekan günümüzde genişletilmiş olsa da özgün yerini tavandaki izler göstermektedir (Şekil: 5.3).

Şekil 5-3 Z/2-04 Banyo (Şık, Tekirdağ, 2012)

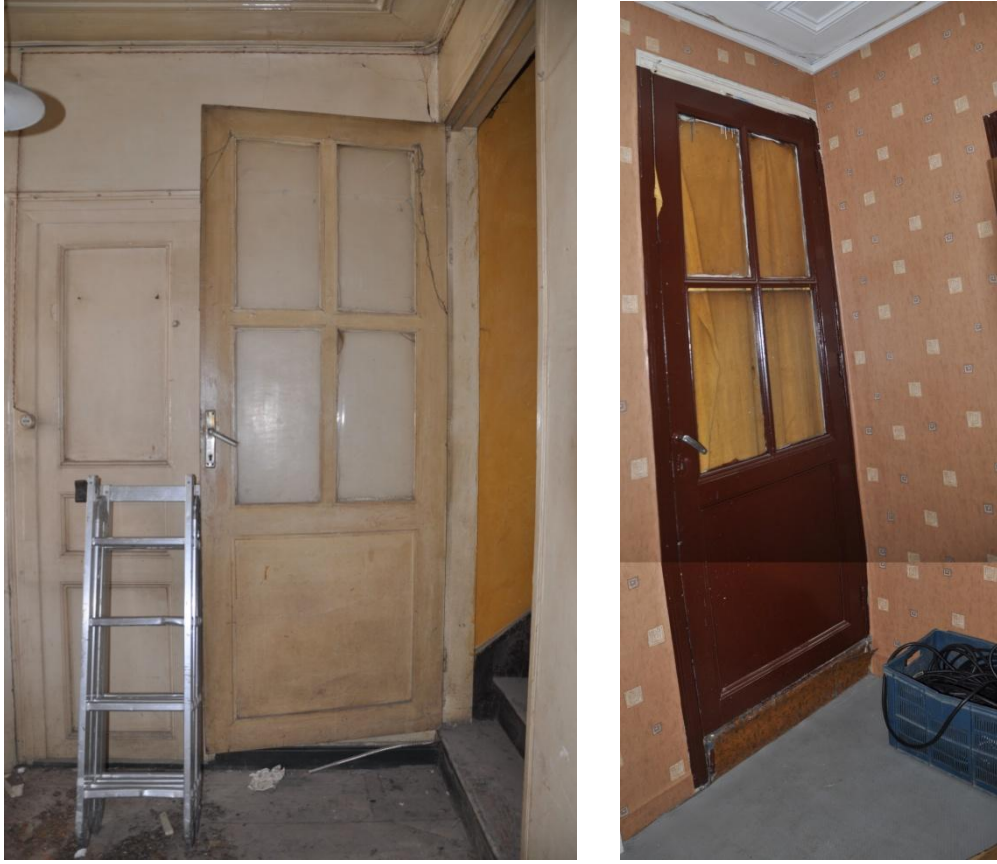
Yapıdaki izlerden yola çıkılarak, zemin kat giriş hollerinde bulunan (Z/1-01 ve Z/2-01) ve 1. kata çıkışı sağlayan merdivenlerin başındaki kapıların sonradan yapıldığı anlaşılmaktadır (Şekil: 5.4).

Şekil 5-4 Z/1-01 ve Z/2-01 holünden 1.kata çıkış kapıları (Şık, Tekirdağ, 2012)

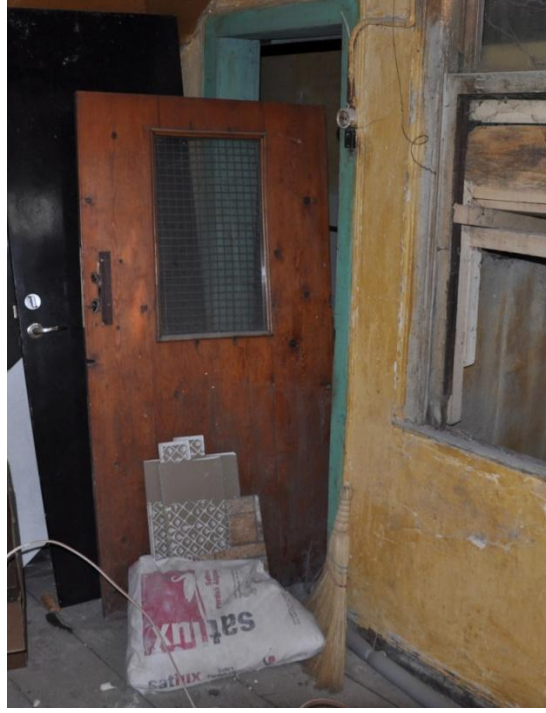
Güney cephesinde bulunan 15 numaralı yapının zemin katında bulunan Z/1-05 kod numaralı ardiye ve deponun yapıya ek olduğu, Z/1-05 holünden mekanlara girişleri sağlayan kapıların da sonradan yapıldığı, yapıdaki izlerden görülmektedir. 15 numaralı yapının da güney cephesinde bulunan ve Z/2-05 mutfak olarak kullanılan mekan günümüz eklerinden biridir. Günümüzde bu mekanın giriş kapısı sökülmüş durumdadır (Şekil 5:5).

**Şekil 5-5** numaralı yapıya ek Z/2-05 mutfak girişi (Şık, Tekirdağ, 2012)

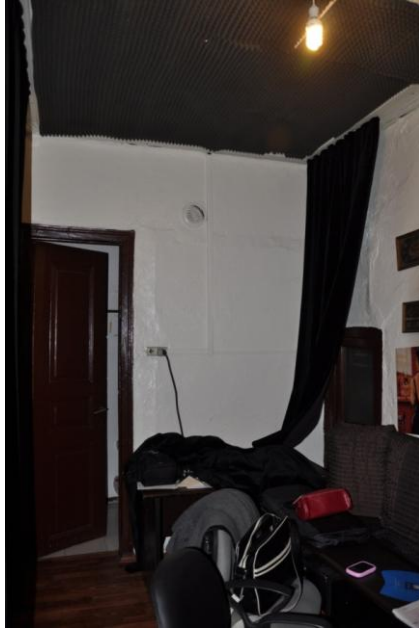
Konut ikiz olduğu için, iki yapı arasında karşılaştırmalı gözlemler sonucunda elde edilen veriler yapıdaki eklemeler konusunda fikir vermektedir. 15 numaralı yapıya ek olan depo ve ardiye de bu durum gözlenmektedir (Şekil: 5.6-7).

**Şekil 5-6** 15 numaralı yapıya ek olan

deponun giriş kapısı (Şık, Tekirdağ, 2012)

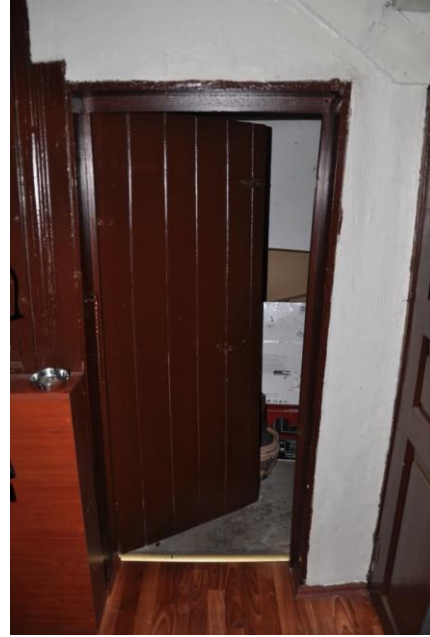
**Şekil 5-7** 15 numaralı yapıya ek olan

ardiyenin giriş kapısı (Şık, Tekirdağ, 2012)

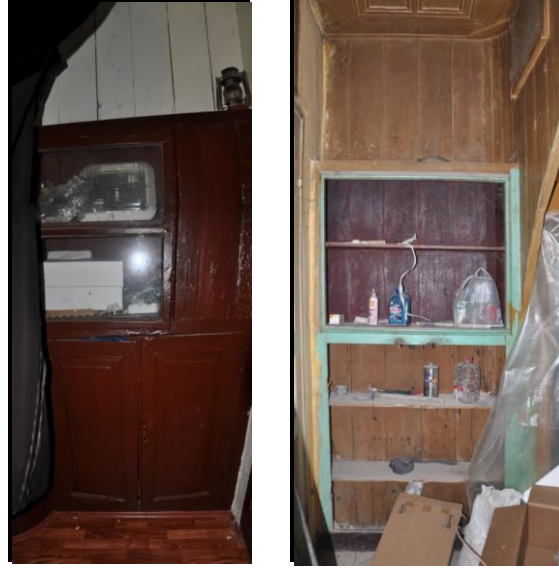
Z/1-03 ve Z/2-03 kod numaralı mekanlarda bulunan merdivene bitiřik planlanan raflı dolaplar eski dönemden kalma olup merdivene dayalı bir niř ierisindedir. Ancak günümüzde olmayan kapaklarının izlerini görmek mümkündür (řekil: 5.9).

**Şekil 5-9** 4 9Z/1-03 ve Z/2-03 sofalarında bulunan dolaplar (Şık, Tekirdağ, 2013)

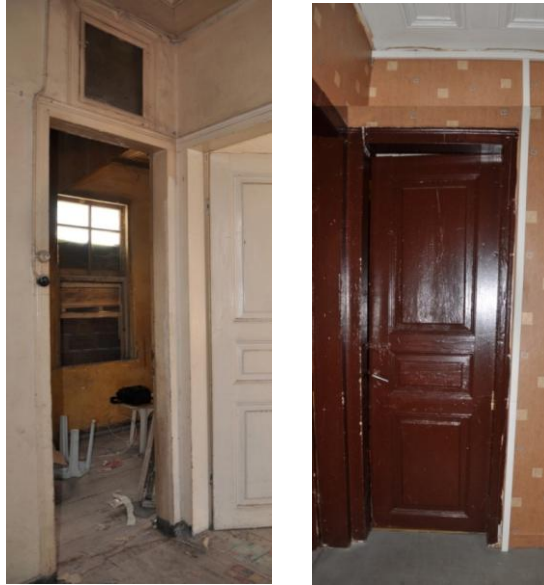
Zemin kat giriş hollerinden Z/1-03 ve Z/2-03 odalarına girilen kapılar orjinallerinde üstü pencerelidir. 17 numaralı yapıda bulunan kapının üstündeki pencerenin diğer konutlardaki örneklerden de incelendiği üzere eskiden yapılmış olduğu düşünülmektedir. 15 numaralı yapıda bulunan kapının üstündeki pencere ise son dönemde kaldırılmıştır. 15 numaralı yapıda zemin katta bulunan Z/1-04 kod numaralı mekanın geçmişte ve günümüzde tuvalet olarak kullanıldığını bilinip, son dönemde güney cepheye bakan duvarda tavana yakın bir yere pencere açılmıştır (Şekil: 5.10).

**Şekil 5-10** Z/1-03 ve Z/2-03 odalarına giriş kapıları (Şık, Tekirdağ, 20132)

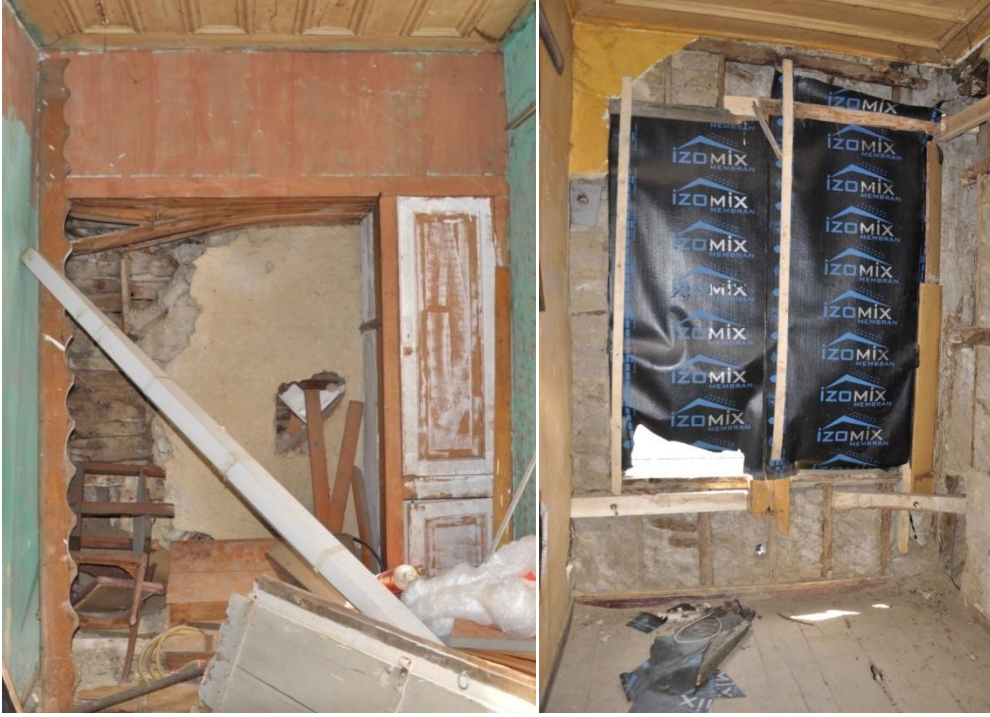
Onbeş ve onyedili numaralı yapıların 1. kat planlarında yer alan 1/1-01 ve 2/1-01 kod numaralı sofalarında merdivenlerin tam karşısında yer alan yüklüklerin ilk dönemde yapıldığı saptanmıştır. 15 numaralı yapıda yüklükten izler bulunurken 17 numaralı yapıdaki yüklük kaldırılmış ve batı cephesinde bulunan yüklüğün dayandığı duvara pencere boşluğu açılmıştır. Ancak günümüzde bu elemanların bir kısmı eksik durumdadır (Şekil: 5.12).

Şekil 5-12 1/1-01 ve 1/2-01 sofalarındaki yüklüklerin bulunduğu duvar (Şık, Tekirdağ, 2012)

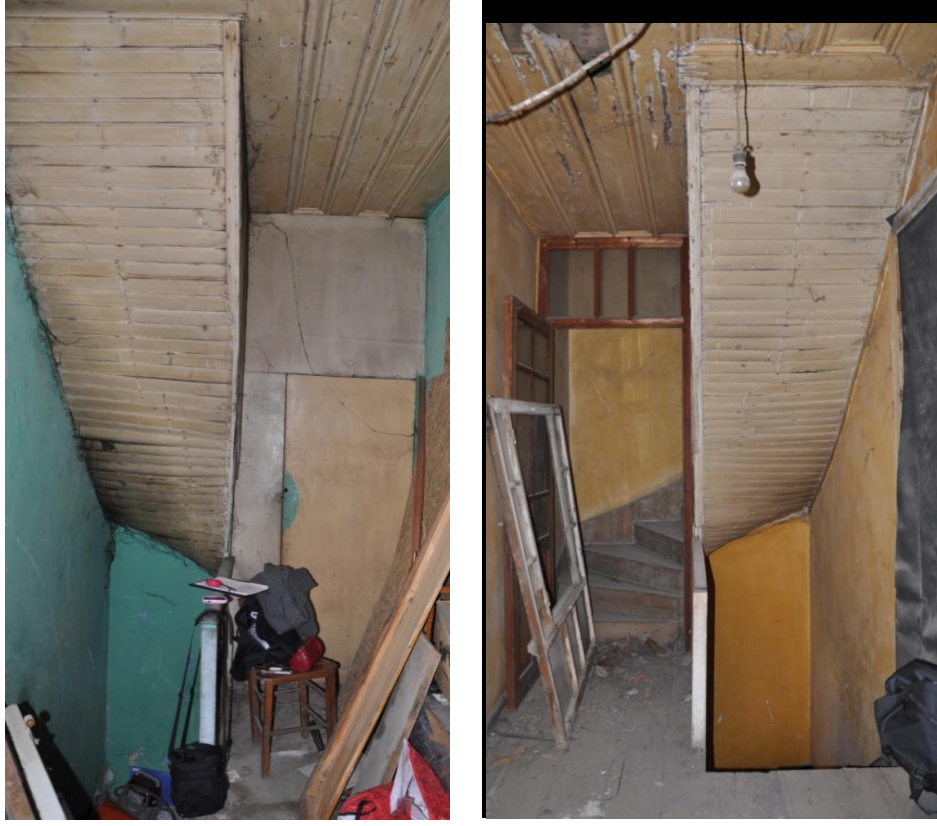
Günümüzde ikiz konutta da 1. kat sofalarında bulunan 2. kata çıkış merdivenlerinin başında bulunan kapıların son dönem ekleri olduğu yapıdaki izlerden anlaşılmaktadır (Şekil: 5.13).

Şekil 5-13 1/1-01 ve 1/2 sofalarındaki 2. kata çıkış kapıları (Şık, Tekirdağ, 2012)

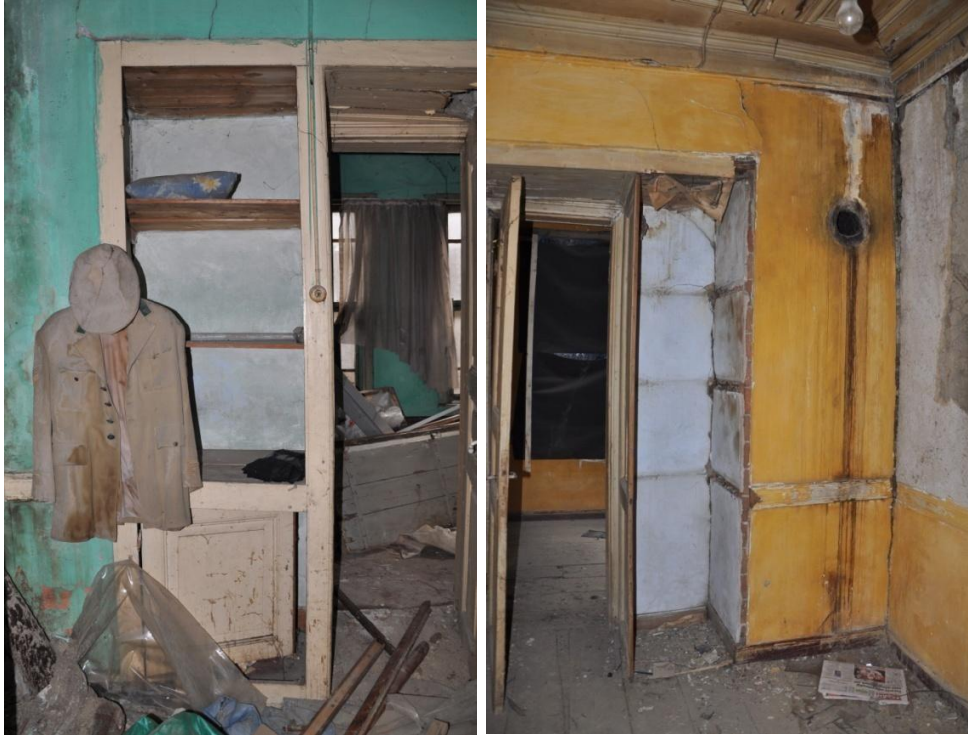
1/1-02 ve 2/1-02 kod ile adlandırılan odalarda, baca ile kapı arasında kalan alanda bulunan niş yaratılarak içinin dolap olarak kullanıldığı elemanların, raflarında ve dolap kapaklarında eksikler olduğu görülmektedir. Bu dolapların özgün olduğu saptanmıştır (Şekil: 5.14). Yapının özgünlüğünü yitirmemiş odaları ise başodalardır.

Şekil 5-14 1/1-02 ve 1/2-02 odalarında bulunan dolaplar (Şık, Tekirdağ, 2012)

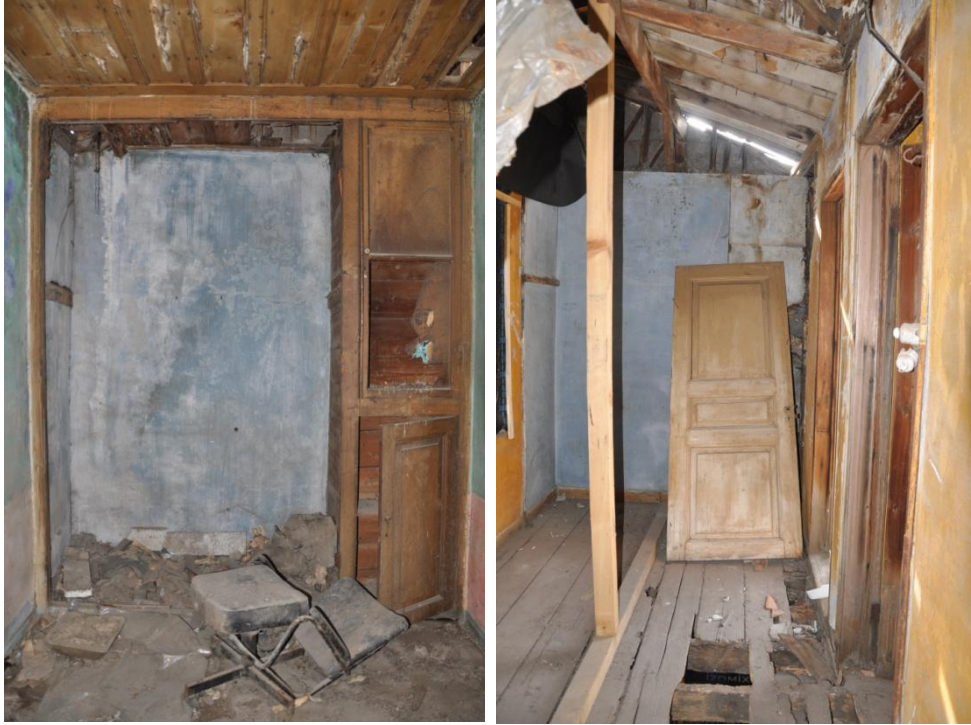
Birinci kat sofalarında bulunan yüklüklerin, ikinci kat sofalarında da, i aynı yerlerde konumlandıkları, yine yapıdaki izlerden gözlemlenebilmektedir. Onbeş numaralı yapının, 2/1-01 sofasında bulunan yüklüğün bazı mimari elemanlarında eksikler görülmektedir. 17 numaralı yapının 2/2-01 kod ile adlandırılan sofasındaki yüklük ise, son dönemde kaldırılmıştır. Bu katta da, en özgün sayılabilecek odalar başodalardır. Merdivenlerdeki korkulukların orijinal oldukları düşünülmektedir. 2/1-02 kod numaralı terasta bulunan demir korkuluğun, yapıdaki diğer korkuluklarla karşılıklı gözlemlenerek, özgün olduğu tespit edilmiş olup, 2/2-02 kod numaralı terasta ise, bu korkulukların son dönemde eksildiği düşünülmektedir. Çatının içine girilemediğinden konstrüksiyonun tamamının özgün olup olmadığı konusunda bir saptama yapılamamıştır.

Şekil 5-16 2/1-01 ve 2/2-01 sofalarındaki yüklüklerin bulunduğu duvar (Şık, Tekirdağ, 2012)
